海岸を歩いて侵食原因を探る

宇多高明* 三波俊郎** 石川仁憲***

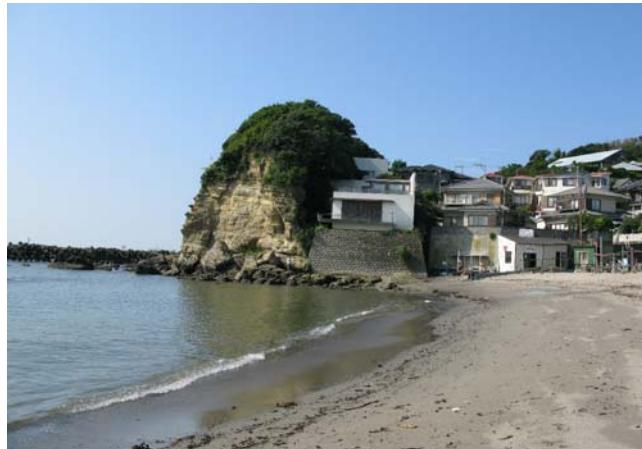
写真-1 七里ヶ浜西端から小動岬を望む

七里ヶ浜の西端から小動岬を望むのが写真-1である。中央にそり立つのが小動岬であり海蝕崖は離岸堤で囲まれている。過去の踏査時の状況と比較するとこの付近の海浜は安定しており、大きな変化は認められない。したがって七里ヶ浜の西端は沿岸漂砂の出入りのない固定境界と考えてよい。七里ヶ浜の西端付近から東向きに海岸状況を

写真-1は、七里ヶ浜の西端から東側を見たものである。海岸線は緩やかに東に向かって曲がり、その先に小動岬がある。海岸線沿いには、いくつかの建物が建設されている。また、砂浜は比較的広く、干潮時に見られる「dry beach」（乾いた砂）が確認できる。

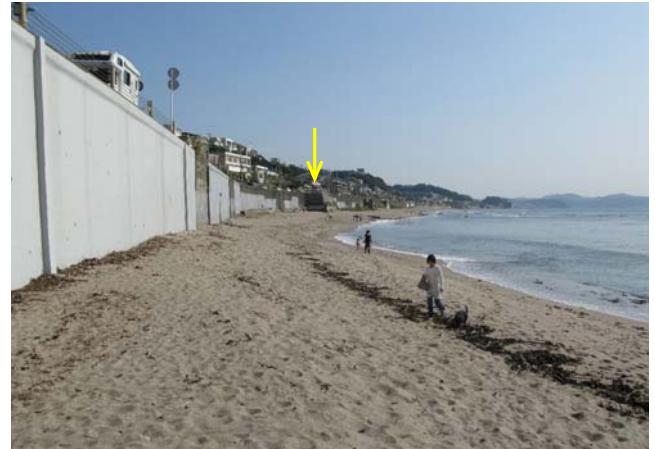
写真-2 七里ヶ浜西端から東の海岸状況を望む

写真-2に示したように写真-3の撮影地点から東側ではdry beach（乾いた砂が白く見える部分、対照語はwet beach）が東側ほど広がりを示し、図の点Aで海浜幅は50mと最も広いが、その東側の行合川河口付近では護岸が急に海側に前進し浜幅が狭まる。A付近の海浜状況を撮影したのが写真-4であるが、海岸線の凹部には飛砂が大量に堆積し、直立護岸の天端近くまで砂が堆積している。この海岸では冬季には西風が卓越し、これに伴つ

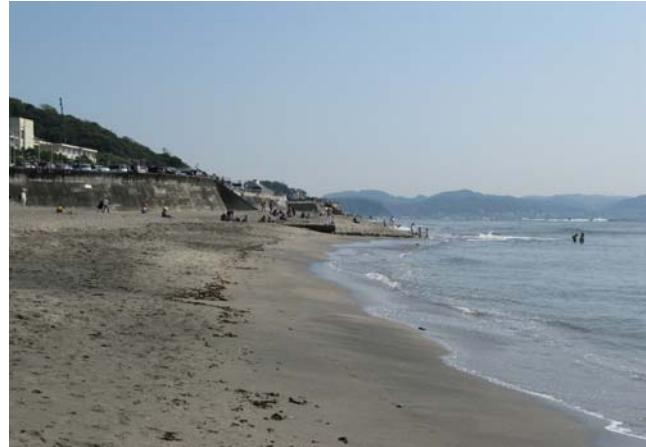
写真-5 行合川河口を西側から撮影

て東向きの飛砂が発生するが、それが斜めに伸びた海岸護岸によって阻止され、結果的に写真のように大量の砂が堆積したと考えられる。写真-5は行合川河口を西側から撮影したもので、河口導流堤により西向きの沿岸漂砂の一部が阻止され、西側の汀線が後退している。この写真より、踏査時西向きの沿岸漂砂が卓越し、これによって七里ヶ浜西部が堆積傾向になっていた理由が分かる。

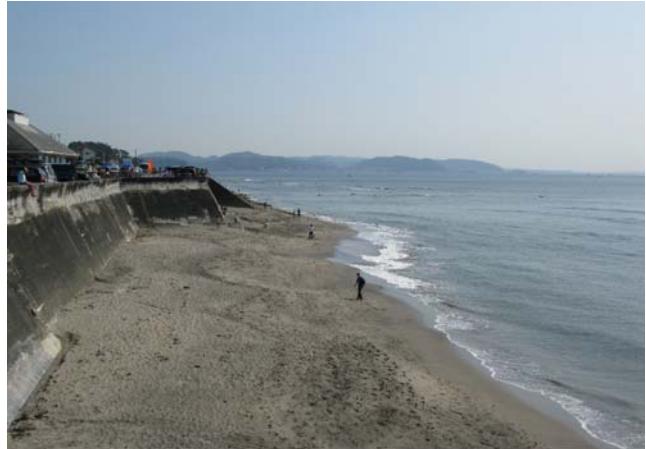
写真-6 河口東側の駐車場から東側を望む

写真-6は、行合川河口の東側に隣接する駐車場から東側を望んだものである。前方では駐車場が海側に大きく突き出ており、東向きの飛砂は移動ができない。しかし護岸ののり先は汀線よりわずかに陸側にあるから、沿岸漂砂の移動は可能である。この駐車場の東側には写真-7のように砂丘がある。ほぼ東西に伸びてきた汀線が反時計回りに回転し、東側ほど後退傾向している。このため海

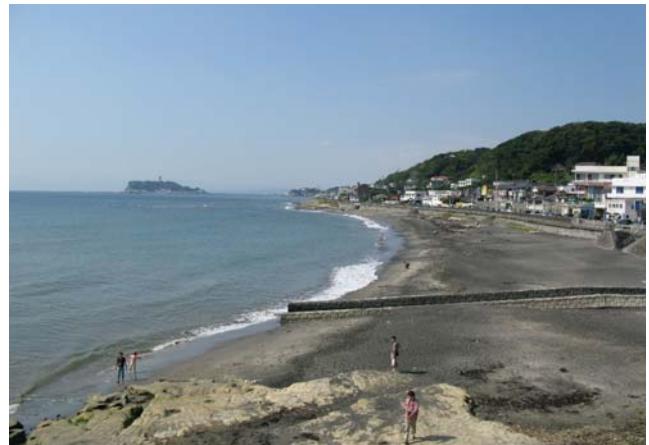
岸線の変化点付近において西風に伴う飛砂が堆積したものである。飛砂防止のための堆砂垣があることからもこの付近が過去から飛砂が活発であったことが分かる。しかし、この砂丘を東に通り抜けると写真-8のように汀線に基盤岩が露出していた。過去からこの状態が続いているとすれば露岩の風化・侵食が進んだはずであるから、侵食により露岩を覆っていた砂が消失した結果このような状態になったと推定される。写真-9は稻村ヶ崎から七里ヶ浜を遠望したもので、海浜に砂鉄分が多く残され黒く見える。写真-2に示した白い砂で覆われた海岸西部とよい対照をなす。

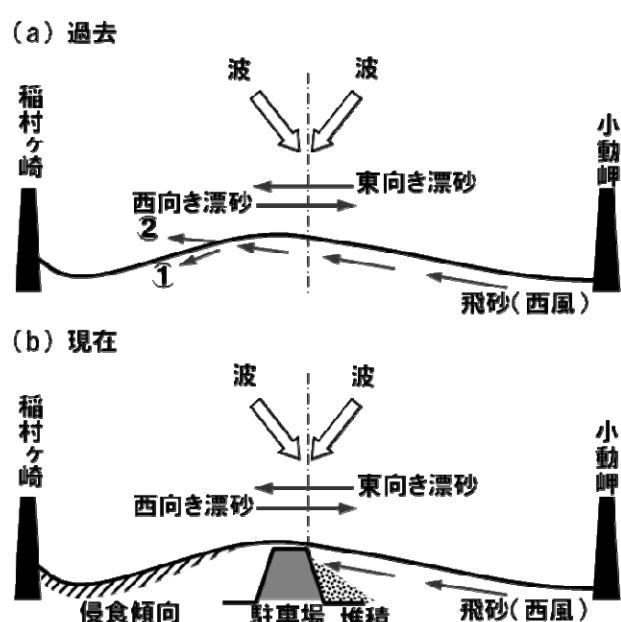
図-3 侵食原因の模式図

図-3には推定される侵食原因を模式図として示す。過去、七里ヶ浜の汀線には何も施設がなかった。この海岸において波の入射方向は季節的に変動し、西向き・東向きの沿岸漂砂が生じていた。一時的に西向きの沿岸漂砂が強い時期があってもその後沿岸漂砂の向きが反転すれば、平均的には現況の汀線は維持されることになる。一方、七里

ヶ浜で冬季に卓越する飛砂は東向きに移動し、稻村ヶ崎に近い海岸線の突出部において一部は国道134号線へと運ばれたものの（図中①）、残りは汀線へと運ばれた（図中②）。その後東寄りの入射波となって西向きの漂砂が生じた時この砂は小動岬方面へと戻ることができたと推定される。こうした状態にあった七里ヶ浜において、海浜中央部で駐車場ができ護岸が大きく突き出ることになった。護岸が最も張り出した部分では護岸のり先が汀線とほぼ重なっている。このため沿岸漂砂は部分的にはこの護岸によって阻害されることはあったものの、平均的には見れば通過可能であった。しかし、冬季の西風時に卓越する東向きの飛砂は駐車場の護岸によってほぼ完全に阻止される。このため駐車場の西側には大量の飛砂が写真-4のように堆積し、しかもそこは凹状となっているため砂の集積が可能となって海域へ戻ることができなくなった。結局、駐車場と稻村ヶ崎間の海浜では、東寄りの入射波条件で生じる西向きの沿岸漂砂が起こるたびに砂が運び去られ、駐車場の西側海岸

まで運ばれ、そこで飛砂の作用を受けて海浜上を移動し、駐車場の西側隣接域に集中的に堆積することになったと推定できる。この変化が繰り返されることにより、駐車場から稻村ヶ崎間は侵食傾向となったと推定できる。しかも細砂は移動しやすく、沿岸漂砂によって選択的に運び去られるので、駐車場より東側の区域では結果的に細砂量が不足し、比重が4.8と大きい砂鉄分が海浜に多く残されたと推定される。また汀線付近に露岩域が見られたのも汀線付近を覆っていた細砂が運び去られたためと考えれば理解できる。このように七里ヶ浜では波に起因する漂砂は可逆的であるが、

飛砂に起因する非可逆的な堆積現象が重なって起きたことが現象の理解を妨げたと考えられる。このような機構があれば、深浅測量データの分析を行っても侵食原因を突き止めることはできず、まして波や流れの観測を行ったとしても有効な結果は得られないことになる。これがまえがきに述べた視点の例である。
