神取橋の補修塗装に関する調査検討

若山昌彦* 斎藤一彦** 安波博道*** 中島和俊****

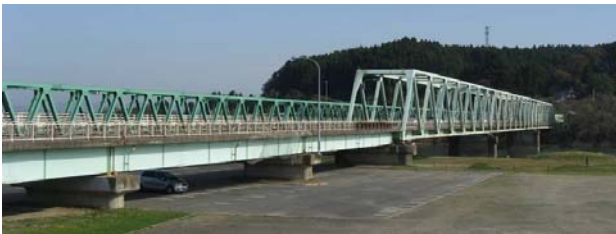
写真-1 橋梁の概観

今回の調査検討で対象とした神取橋は、写真-1 および図-3に示す、1965年に建設された3径間連続下路式トラス橋+3連単純合成鉄桁橋であり、前回の塗装は1990年11月に行われている。(3種ケレン+鉛系さび止めペイント+長油性フタル酸樹脂塗料中塗・上塗、全面塗替え塗装工法)

前回塗替えから約18年が経過した現在、部材一般部の塗膜は劣化し、形状が入り組んだトラス橋格点部や桁端部においては、局所的に腐食損傷が発生している状況である。

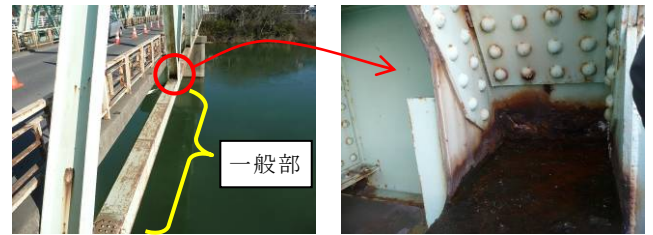
写真-2 下弦材の損傷程度

調査は上部工の鋼部材の腐食、および防食機能の劣化に限定し、損傷程度の区分は「橋梁定期点検要領(案)」²⁾を参考とした。ただし、トラス橋下弦材の一般部と格点部のように一部材内の同じ損傷であっても、損傷程度に大きく程度差がある場合(写真-2)は、複数の損傷程度を評価した。

下弦材一般部

下弦材格点

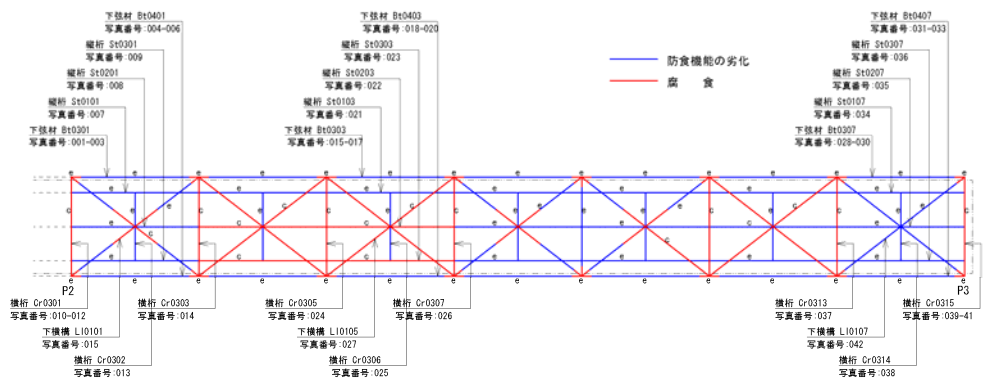
図-4 点検調書の例(P2-P3間下弦材)

板厚減耗は、トラス橋では上下弦材とその格点に集中し、特に下弦材格点部では元板厚9mmの箇所には3.5mmの腐食減耗が生じていた。鉄桁橋はトラス橋に比べて比較的軽微であったが、P3支点上(特に端対傾構)に大きな腐食が生じていた。

調査結果は損傷の種別(腐食、および防食機能の劣化)を容易に判別できるように、損傷の種別毎に部材を色分けし、さらに評価区分を部材に直接記入することとした(図-4)。なお、今回の調査においては、腐食、防食機能の劣化以外の損傷(亀裂、ゆるみ・脱落、破断)は確認されなかった。

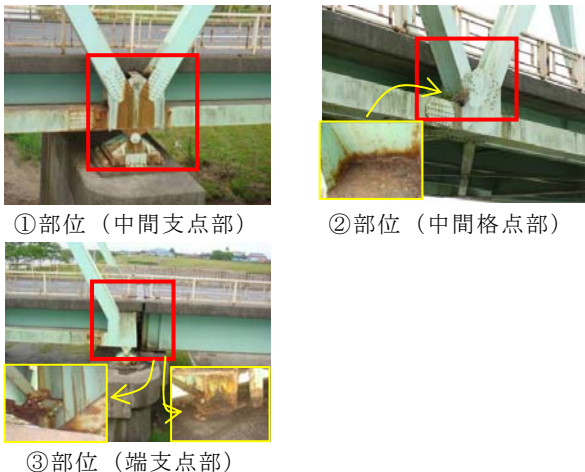
写真-3 試験施工場所

局部補修塗装工法の適用にあたっては、局所
でのブラスト施工性、仕上り品質の確認手法、およ
び粉塵・騒音対策などが技術的課題として挙げら
れる。これらの課題に対して、本橋の代表的な腐
食性状を示す3箇所 (写真-3) を対象とした試験
施工により問題解決を図った。また、構造的問題
により腐食環境が生じている写真-3 ①部位に対
する腐食環境改善の試験施工も併せて行った。

トラス橋中間支点部 (写真-3 ①部位) は、斜
材、ガセット、横桁に囲まれ、常時滞水状態で
あった。本試験施工では、図-5のように斜材ウェ
ブに排水用切り欠きを設けることにより、腐食が
生じやすい部位に対する環境改善を図った。

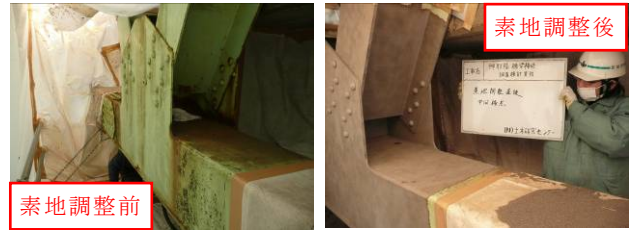
写真-4 素地調整前後外観

素地調整はスチールグリッド (標準粒径
0.7mm) を用いたブラストにより実施し、素地
調整程度はISO 8501に規定されるSa 2 1/2相当と
した。結果、構造が入り組んだ局所においても、
所要の素地調整程度が確保できることを確認でき
た。素地調整前後の外観例を写真-4に示す。

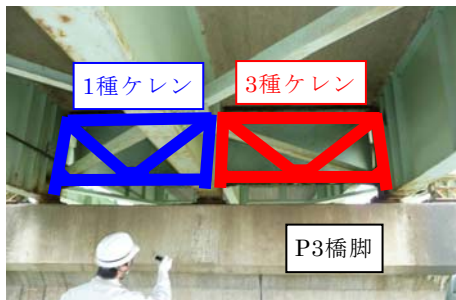
写真-6 モニタリング位置

塗替え塗装の寿命に大きな影響を及ぼす素地調整に着目し、2種類の異なる素地調整程度（1種ケレン、および3種ケレン）を施した塗替え塗装を行い、塗膜の健全性に関するモニタリング調査を行う。モニタリング調査の対象部位は、写真-6に示す板桁橋のP3橋脚上端対傾構とした。素地調整後の比較を写真-7に示す。
