# 腐食損傷が生じた上八橋(コウジヨウハシ)の補修・補強対策

桁端部の鋼桁に腐食が生じた福岡県道300号岡垣玄海線 上八橋について、腐食状況の詳細調査、腐食部の補修・補強設計、および腐食対策に関する施工を実施した。

本橋は橋長約10mの単純合成鉄桁橋（H形鋼橋梁）である。平成7年、および平成17年の目視による定期点検において、鋼桁および支承に著しい腐食が生じていることが報告されていた。1964年の建設後44年が経過していたが、上部工には補強の形跡や塗替えなどの記録はなく、補修は行われていないものと考えられた。橋梁の外観を写真-1に示す。

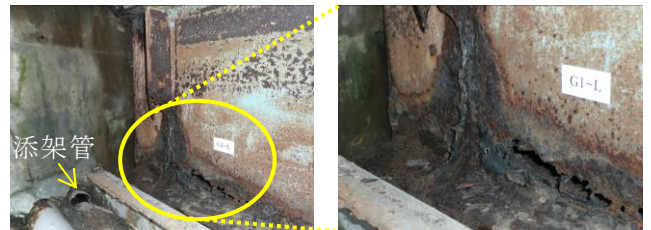
本橋の塗装劣化は著しく、現地踏査により腐食発生箇所はおおよそ特定できるものの、その腐食量は外観目視では把握できない。腐食発生箇所については、ハンマーにより粗いさびを除去した後、残存板厚を計測した。本橋のうち、最も腐食損傷が著しいG1桁のA2橋台付近の状況を写真-2,3に、腐食損傷図を図-1に示す。

写真-2 主桁腐食

写真-3 腐食部拡大

- ① 架設後44年が経過しているが、上部工においてはこれまでに補修された形跡は見られない。また、路面上に伸縮装置が存在しないが、舗装補修時にオーバーレイした模様。
- ② 桁端部の主桁および支承の腐食が著しい。桁端部からの漏水は見られなかったが、過去において漏水により腐食が進行したと思われる。外桁桁端部の外面や下フランジ下面は、降雨時に湿潤状態となっているため、現在も腐食が進行しているものと考えられる。

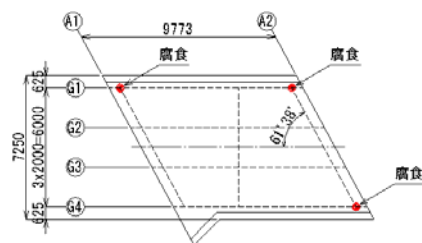
(a)腐食損傷発生位置

図-1 腐食損傷図

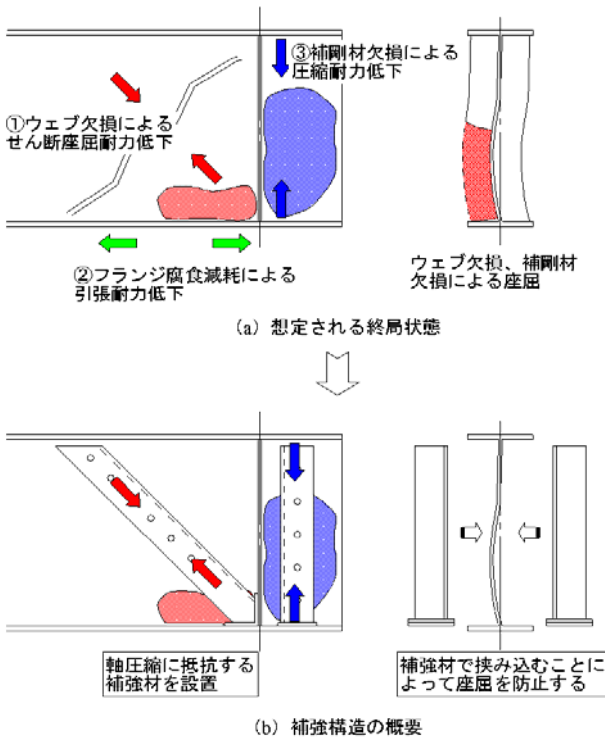
図-2 補強対策

詳細調査によると、主桁端部（ウェブ、下フランジ）や支点上補剛材の腐食が相当進行し、構造安全性に不安のある状態であった。このまま放置した場合には、腐食損傷の進行によっては重大な事故に繋がるのが想定された。

本橋の腐食損傷によって引き起こされる終局状態（座屈や破断）と、これを未然に防ぐための補強構造の概要を図-2に示す。

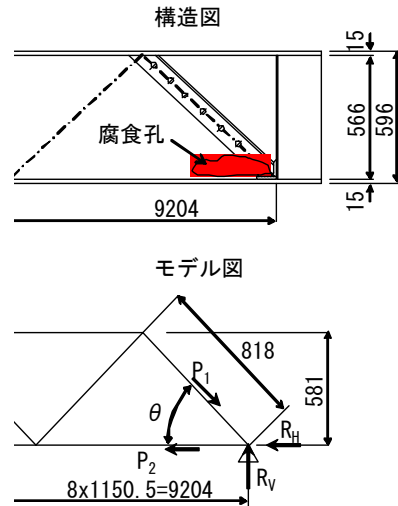
図-3 主桁腐食部補強モデル

支点付近のウェブ断面欠損に対しては、主桁を仮想ワーレントラスに置き換え、腐食したトラス斜材（ウェブ）に代わるL形鋼斜材を取付けることとした。腐食した下フランジは、現存断面の応力照査を行い、補強不要であると判断した。補強構造の設計モデルを図-3に示す。

平均フランジ厚  
 $t = 7 \text{ mm}$  (元板厚=15mm)  
 フランジ断面積  
 $A = 199 \times 7 = 1,393 \text{ mm}^2$

$$\sigma = 268.1 \times 10^3 / 1,393 = 192.5 \text{ N/mm}^2 < \sigma_a$$

ウェブの補強設計：L-100x100x10(SS400)使用

補強材断面積  
 $A = 3,800 \text{ mm}^2$   
 許容軸圧縮応力度  
 $\sigma_a = \gamma \cdot \sigma_y = 235 \text{ N/mm}^2$   
 補強材応力度  
 $\sigma = 381.0 \times 10^3 / 3,800 = 100.3 \text{ N/mm}^2 < \sigma_a$

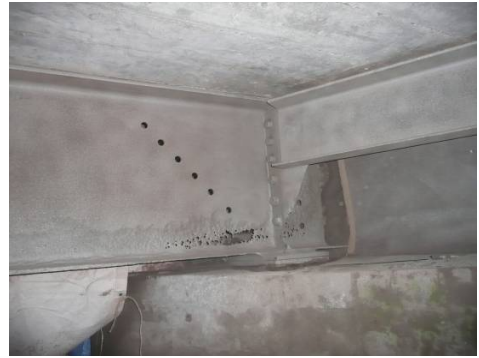
1種ケレン後

今回の施工に当たっては、従来用いられてきた動力工具による素地調整程度3種を施したのち、今回採用するブラストによる素地調整程度1種 (ISO8501 Sa2 1/2) を行い、それぞれの除錆度の違いを確認する部位を設けた。写真-5に当該部位の各施工段階における状況を示す。素地調整程度3種を施した素地面は、表面の浮きさびは除去されているものの、腐食面の凹凸部の除錆は不完全である。一方、素地調整程度1種を施した素地面は、さびがほぼ完全に除去され鋼材本来の色合いを有していることがわかる。

写真-5(2) 補修塗装の施工状況

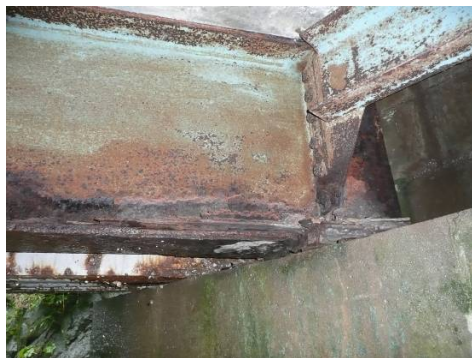
素地調整前

写真-5(1) 補修塗装の施工状況

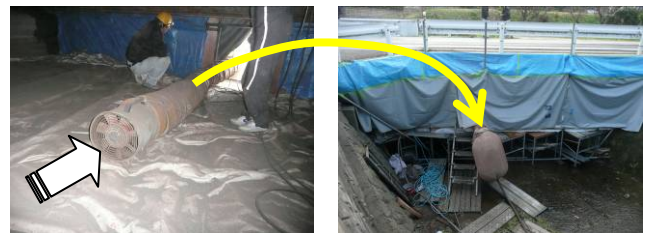
写真-6 粉塵ろ過装置

粉塵を含む空気をファンにより強制排出 粉塵濾過円筒 (布袋) により粉塵処理

粉塵対策としては、写真-6に示す粉塵ろ過装置を用いた換気を行うことによって、外部への粉塵飛散を防止することができた。
