初めて訪れる海岸の調査法 —Singaporeの海岸の例—

宇多高明* 石川仁憲**

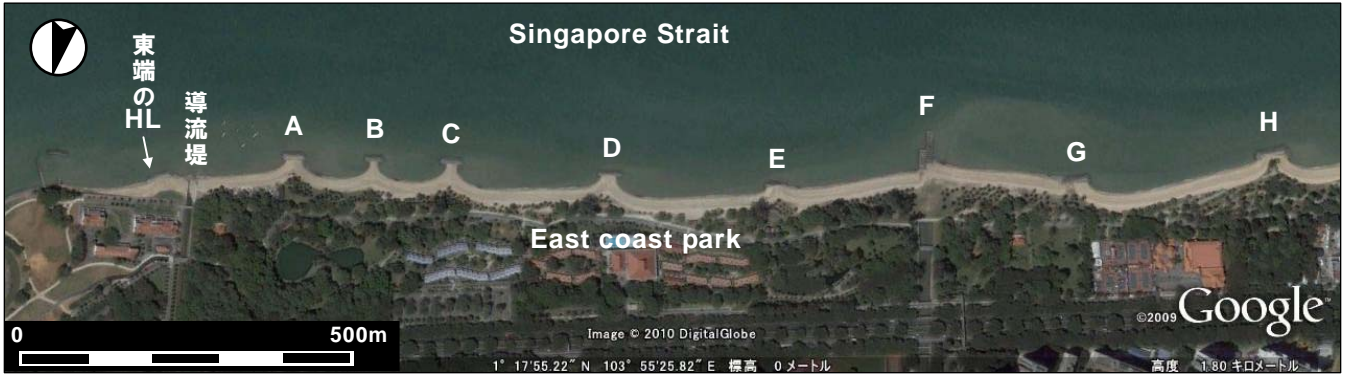
Singaporeは北緯2度付近に位置する島にあり、南12kmにあるPulau Batam島を挟んでSingapore海峡に面している。海峡の東側は南シナ海に、西側はマラッカ海峡へと続く。この地域における潮位偏差は3.4mと大きい。図-1はGoogleによる調査区域の画像である。この区域には東端のheadland (HL) から、その西に8基のHL (A~H) が並んでいる。HLの間隔はA, B, Cでは100mであるが、C~Hでは平均200mと間隔が広がる。海岸線の形状はこれらのHLを境として緩やかに湾曲しているが、少なくともA~C

間の汀線は左右対称であり、いずれかの方向に偏った形状ではない。このことから、この海岸では沿岸漂砂はあまり顕著ではなく、養浜時の海浜がそのまま残されていると推定された。

図-1 Singaporeの海岸調査区域 (East coast park)

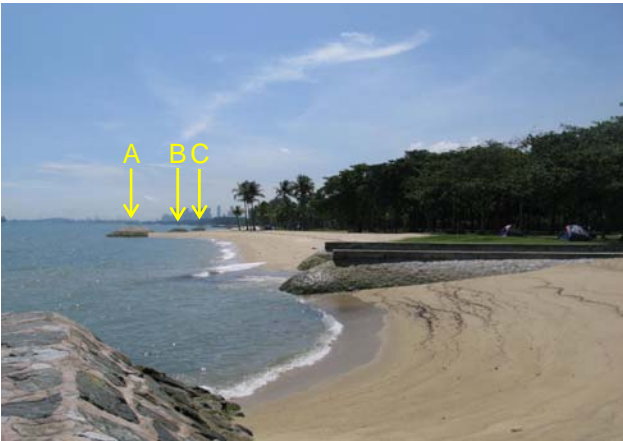
写真-1に示すように、このHLのすぐ西には不透過の導流堤が伸びている。導流堤間から排水が流れ込んでいるが、この流れが沿岸漂砂を遮る効果を発揮し、東西の汀線に段差ができ東側の汀線が後退している。これより当海岸では東向き (写真では手前方向) への沿岸漂砂が卓越するとまず推定された。また前浜勾配は1/10程度とかなり急であり、砂移動は汀線に沿う水深の小さい区域に集中していると見られた。

写真-1 海浜東端にあるHL上から西側海浜を望む

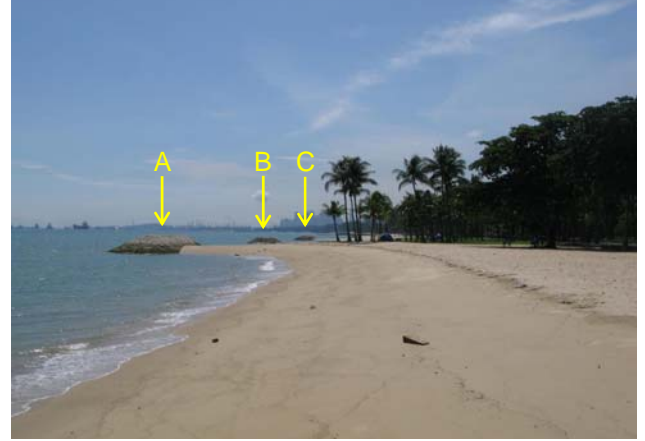
同じ導流堤の右岸上からHL群を遠望するとA, B, Cが階段状に連なり、その間にきれいな砂浜が続く (写真-3)。また背後の椰子の木を始めとする熱帯の樹木と砂浜がよく調和した景観を形づ

写真-3 右岸導流堤上からHL群を遠望

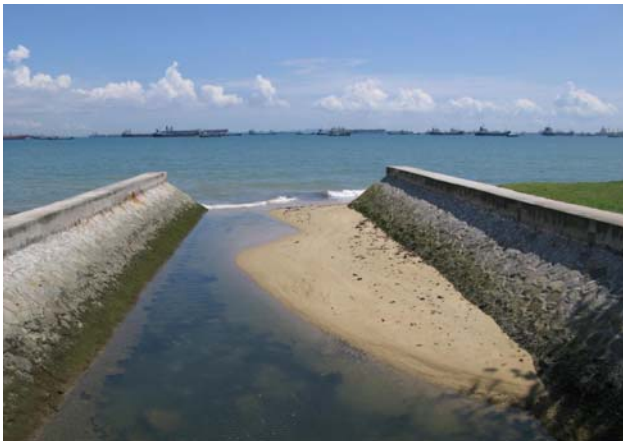
沿岸漂砂の卓越方向を調べるのに役立つのは河口内における砂の堆積状況である。沿岸漂砂が卓越すればいずれか一方から砂が入り込むため、片側で砂の堆積が目立つからである。そこで導流堤間を観察したところ河口には西側から砂が侵入しており (写真-2)、東向きの沿岸漂砂の卓越が確かとの印象を持った。しかし季節変動の可能性もあるため、この段階では卓越方向の断定までには至らない。

写真-2 導流堤間における堆砂状況

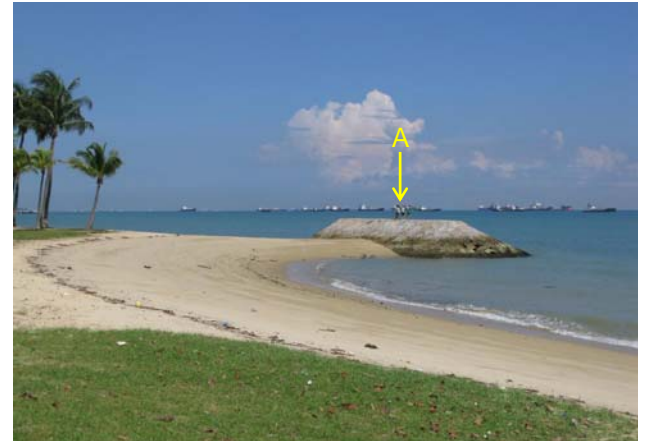
写真-4 HLA, B間から振り返るようにしてHLAを撮影

くっている。海浜を西に進み、A, B間から振り返るようにしてAを撮影したのが写真-4である。前浜の陸側端には満潮時の波の遡上線 (HWL) が見え、植生限界はちょうどこの線と一致していることが見て取れる。この遡上線の高さを基準にすると、A背後のトンボロの高さはHLへと次第に低下している。

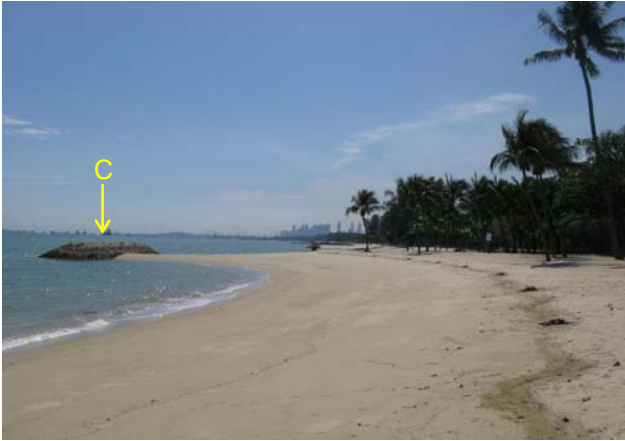
海浜中央付近の満潮時汀線からCを望んだのが写真-5であり、砂浜背後の平坦地は公園へと連続的に繋がっている。公園と海浜地とはその天端高

写真-5 海浜中央付近の満潮時汀線からHLCを望む

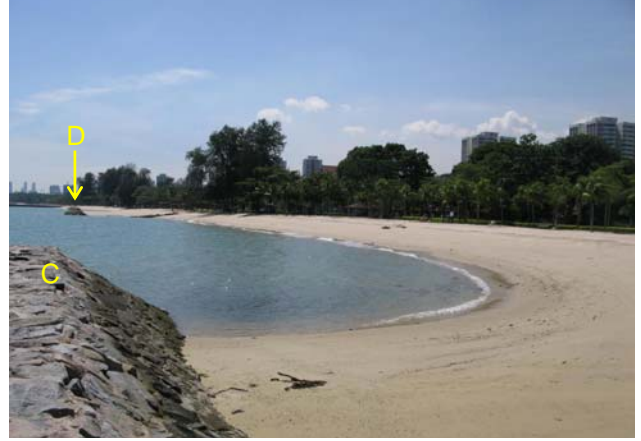
写真-8 HLCから西側海浜を望む

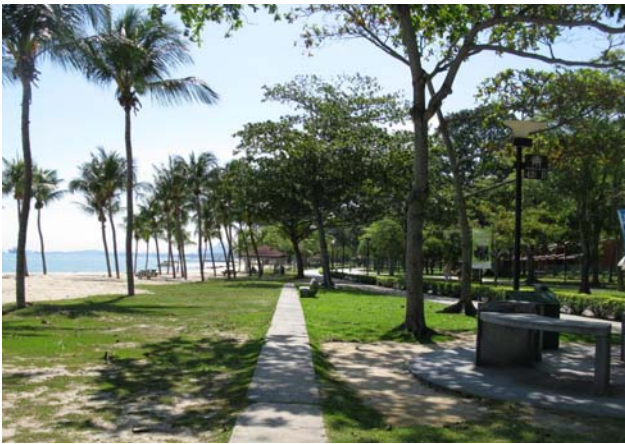
が周辺地盤とほぼ同じ高さの護岸で仕切られているのみであり (写真-6)、公園と海浜とは一体的な繋がりを有している。

写真-6 公園と海浜地とを分ける護岸

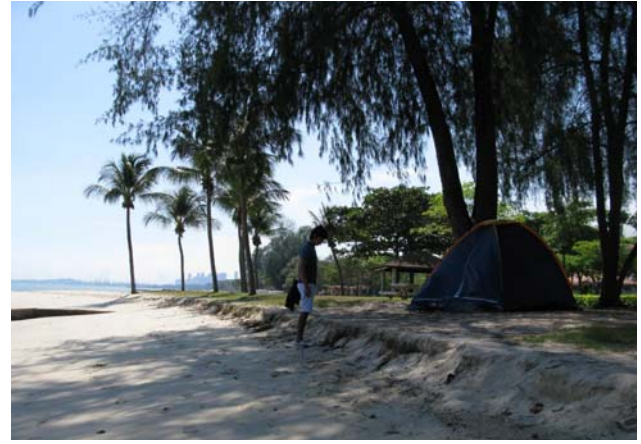
写真-9 HLDの東側隣接部に形成された0.5mの浜崖

て歩きDの近傍に達すると、その東側隣接部では高さ約0.5mの浜崖形成が観察された（写真-9）。Dの東側直近における浜崖形成は、河口導流堤間での砂の堆積状況から推定された東向きに沿岸漂砂の卓越の推定結果と調和的であって、侵食は背後のモクマオウ林を脅かしつつある。ただここまでに得られた特徴のみでは、波の入射方向の変動による一時的な東向きに沿岸漂砂の卓越で侵食が起きたとの推定も可能ではある。これを確かめるため

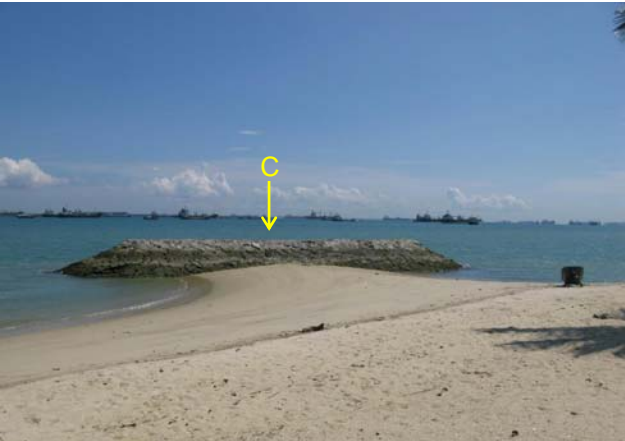
Cと背後のトンボロを望んだのが写真-7である。満潮時の水位はHL側面の色の違いで判読できる。HLA (写真-4) では、黒い部分と白い部分の高さがほぼ等しいのに対し、Cでは黒い部分の占める高さが高いことから、Cは天端高が低いことがわかる。さらにCから西側海浜を望むと写真-8のようであり、フック状のきれいな海岸線が伸びる。

写真-7 HLCと背後のトンボロを望む

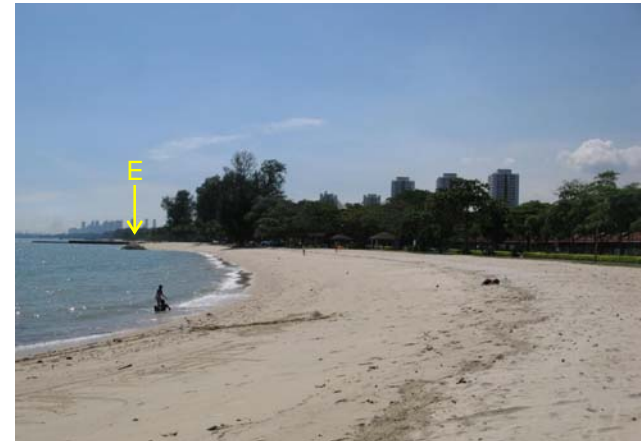
写真-10 HLD上より西側を望む

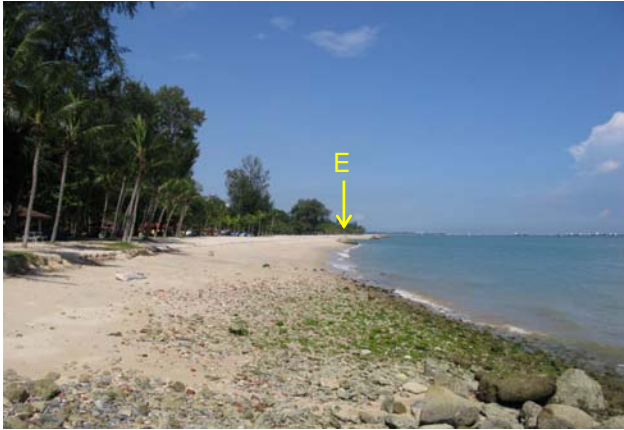
写真-11 排水路Fの東側隣接部での著しい侵食痕跡

D上より西側を望んだのが写真-10である。DとEの間には再び長い汀線が形成されており、西端はEで区切られている。Eを通過しなおも西側へ進むと、その西側には都市河川の排水路(F)が伸びている。この排水路は不透過性であるために沿岸漂砂を完全に阻止している。写真-11は、排水路Fの東側隣接部をF上から眺めたものであるが、干潮時汀線付近が著しく侵食され大きな礫が多数露出しており、間違いなく侵食が問題になっていることが確認できる。写真-11を観察するに至って侵食が単なる波向の季節変動起源によるものではなく、恒常的要因、すなわち東向き卓越沿岸漂砂の阻止に起因しているとの結論に達した。

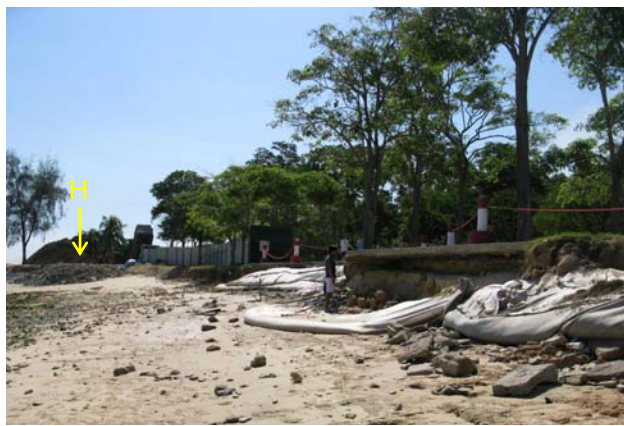
写真-12 H東側端部での浜崖形成と破壊された土嚢袋

図-1に示すGを通過し、Hに東側から接近すると、写真-12の状況が見られた。Hの東側端部では比高約2mに達する浜崖が形成され、土嚢袋が多数破壊されて散乱しており、放置できないほどに侵食が進んでいたのである。Fの西側に位置するHでは侵食が激化していることが明らかであり、ここに至って東向きの卓越漂砂がHLなどによっ

て切られているために、海岸西部（沿岸漂砂の上手側）ほどHLの東側隣接部では侵食が著しく、現況で放置できないほどに侵食が進んできたことが間違いないことが明らかになった。
