腐食損傷を受けた開運橋の構造安全性に関する調査検討

工藤一彦* 河原木英貴** 中野正則*** 安波博道**** 中島和俊*****

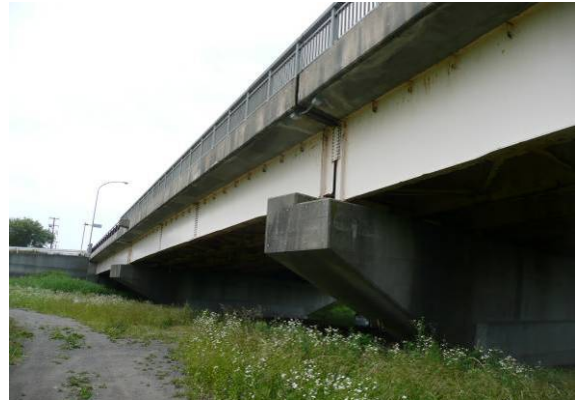
開運橋は、青森県の太平洋側沿岸（奥入瀬川河口から約700m付近）に建設された橋梁である。本橋は上流側橋梁と下流側橋梁に分けられ、上流側は1996年に建設された5径間連続非合成鋼桁橋+4径間連続非合成鋼桁橋、下流側は1979年7月に建設された鋼単純合成鋼桁橋9連（橋長304m、代表支間長34.8m）である。図-1に構造一般図を示す。下流側上部工は建設時の塗装のまま約31年が経過しているため、全体的に塗膜劣化が進行し、外桁外面を除く各部で腐食損傷が生じている（写真-1,2）。

写真-1 上部工腐食状況

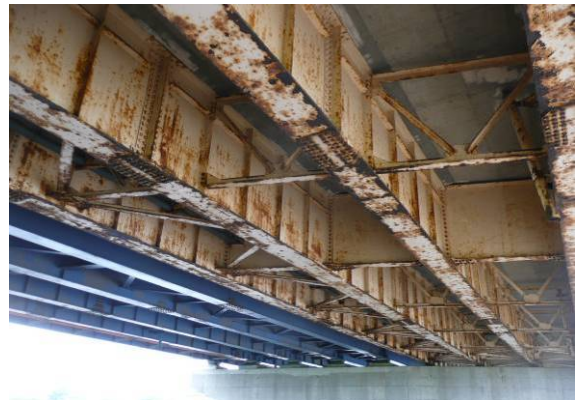
写真-2 上部工腐食状況

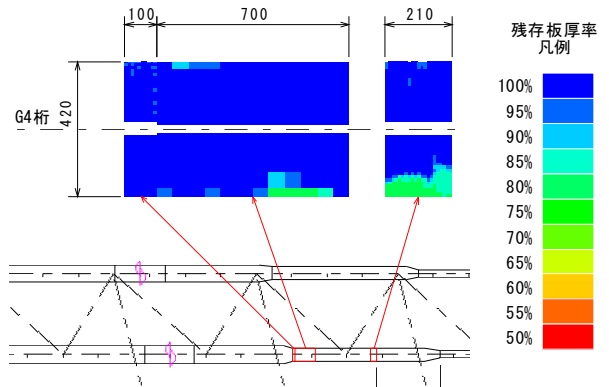
図-3 計測結果例

耐荷力評価に用いる下フランジの残存板厚は、図-2に示すA,B,C各ライン毎に計測した板厚の平均をとり、その中で最小となる平均板厚を採用し

このように、局所的に大きな腐食量が計測された箇所においても、平均板厚による応力照査の結果すべて許容応力度以下に収まることが明らかとなった。

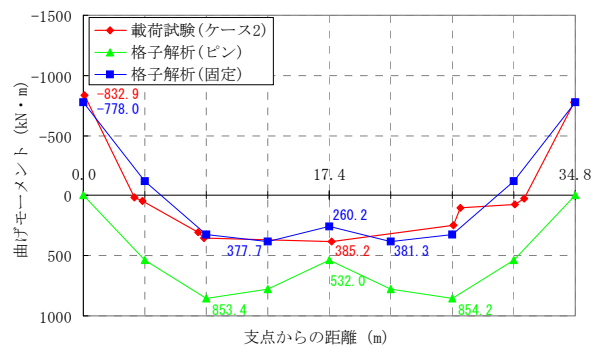
図-5(1) G3桁曲げモーメント図 (ケース2)

図-5に示すように、載荷試験による曲げモーメントと格子解析(両端固定)による曲げモーメントは良く一致し、載荷試験による実応力と格子解析(両端固定)による設計応力の比はほぼ1であることがわかった。なお、図-5(1)に示すG3桁の格子解析結果は、支間中央のみに設けられた荷重分配横桁によって隣接桁から擬似的な支持を受けるため、W型の曲げモーメントを生じていると考えられる。一方、載荷試験結果では床版や対傾構など、その他の荷重分配効果によりなだらかな曲げモーメントが得られていることがわかる。

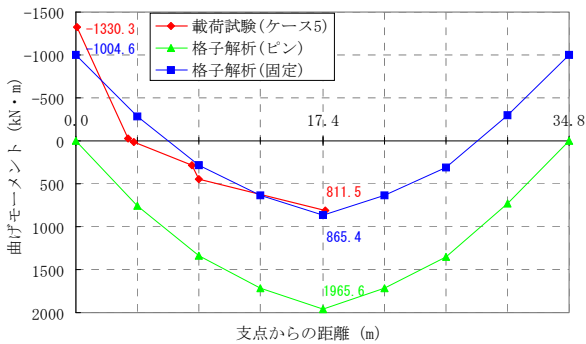
図-5(2) G5桁曲げモーメント図 (ケース5)

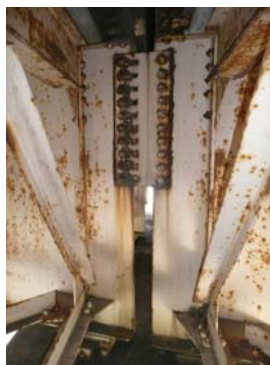
本橋は単純合成鉄桁橋であり、本来は桁端に曲げモーメントが生じる構造ではない。桁端部の回転拘束の要因として、耐震連結板の想定外挙動(写真-6、常時の変形挙動を拘束)、支承の機能劣化(可動支承の固定化、回転性能の劣化など)、伸縮装置の異常(衝突や変形による拘束など)などが考えられる。特に耐震連結板は、主桁の回転を拘束しやすい構造であるため、最大の要因であると推察される。

写真-6 耐震連結板

一方、地震などの外的作用や今後の更なる腐食損傷などによって両桁端の回転拘束が解かれて本来の単純桁構造へ急激に移行した場合には、支承付近の主桁の破損や、主桁の支承からの脱落による段差(伸縮装置のフィンガープレート破損)など構造安全性・走行安全性を損なうことが考えられ、対策の検討が必要である。

- (1) 橋梁詳細調査を実施し、適切な調査器具の選定、腐食量評価、および腐食を考慮した耐荷力の評価を行った結果、腐食損傷後においても許容応力度以下に収まることわかった。
- (2) トラック荷重載荷試験の結果、本橋の実応力比はほぼ1であった。また、単純桁である本橋の桁端部に大きな曲げモーメントが生じていることが判明した。主桁端部の回転を拘束する耐震連結板の構造が主因であると推察される。
- (3) 主桁の連続化挙動に対しては、設計時単純桁構造への復元、あるいは積極的な主桁連続化への構造改善が考えられる。構造的・経済的得失を勘案し、今後さらなる検討を行うことが必要である。
