トラス橋床版埋設鋼部材腐食調査への超音波探傷法の適用

小林章宏* 中野正則** 安波博道*** 市川和臣**** 中島和俊*****

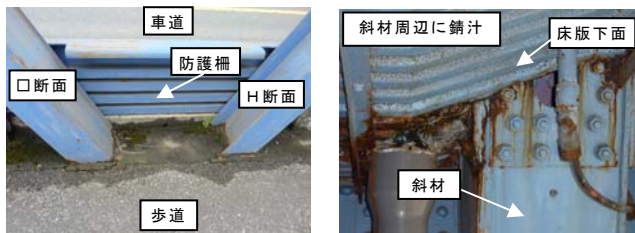
写真-2 トラス斜材埋込部と床版下面側の腐食状況

トラス斜材はRC床版に埋設されている構造であり（写真-2左）、床版下面側には錆汁が見られる（写真-2右）ことから、コンクリート埋設部での腐食進行が懸念されている。
