さび安定化補助処理が施された耐候性鋼橋梁の外観評価と腐食実態

写真-1に示す日和大橋（旧石巻河口橋）は昭和53年（1978年）に宮城県石巻市に建設され、全面にさび安定化補助処理（ウェザーコート処理）が施された無塗装の耐候性鋼橋梁である。

Investigation of HIYORI OHASHI-bridge made of weathering steel with rust stabilizing surface treatment

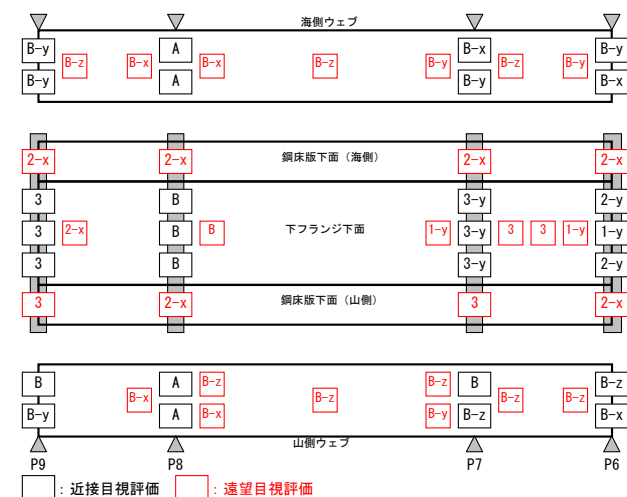
図-2 外観評価まとめ

図-2より、下記のことが分かる。

- 1) 供用後30年以上が経過しているが、ウェブでは処理剤被膜が健全な部分が多い。また、山側と海側の差異は見られなかった。
- 2) 下フランジ下面も大部分は健全であるが、一部こぶ状さびが発生しており、位置は各橋脚の東側(女川側)である。橋脚から10m程度の範囲に集中しており、直径は25mmを超えるものも見られた。この範囲は夏の海風(南東)が橋脚に当たり、鉛直に吹き上がって下フランジ下面に当たっていると考えられる。
- 3) 鋼床版下面も若干のこぶ状さびが発生していた。

安定するが、図-2の外観評価より、本橋梁においては(1)の段階にまでも達せず処理剤被膜の変色のない状態(さび外観A)に留まっている部位(ウェブ)がある一方、(3)の段階に達してこぶ状さびが発生している部位(下フランジ下面)もあることから、耐候性鋼材にとって適した環境と不適切な環境が混在していると考えられる。

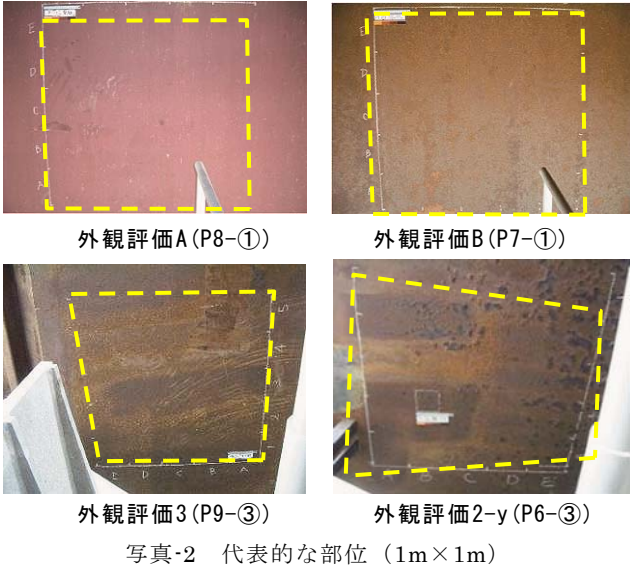
写真-2 代表的な部位 (1m×1m)

本橋梁の中央径間部における外観評価をまとめたものを図-2に、代表的な部位を写真-2にそれぞれ示す。評価は近接目視に基づいて行い、電磁膜厚計によるさび厚の計測値を補助資料として用いた。なお、写真-3に示す橋脚間や鋼床版下面についても可能な範囲で遠望目視を行い、表-2に従って外観評価を行っている。

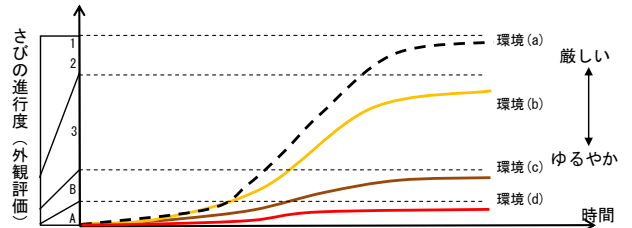
図-3 環境区分と外観評価の関係

上記を踏まえて、本橋梁における環境と外観評価と相当する部位の関係を模式的にまとめると、図-3、表-4のようになると考えられる。

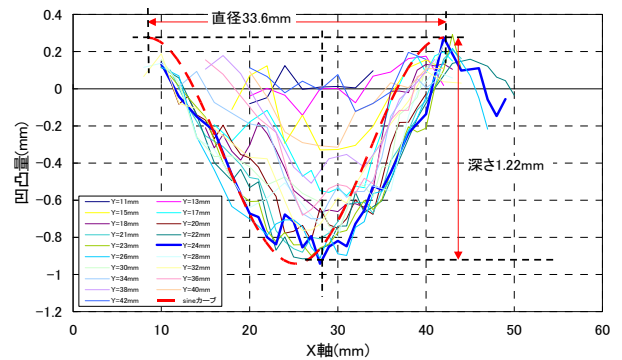
図-5 こぶ状さびの形状測定結果(P7-第1クボミ)

測定した石膏レプリカを図-4に、測定の結果得られた腐食形状の例を図-5にそれぞれ示す。なお、図-5内には読み取った直径、深さに合わせたsineカーブも記載した。こぶ状さびはsineカーブに比較的近い形状をしていると考えられる。

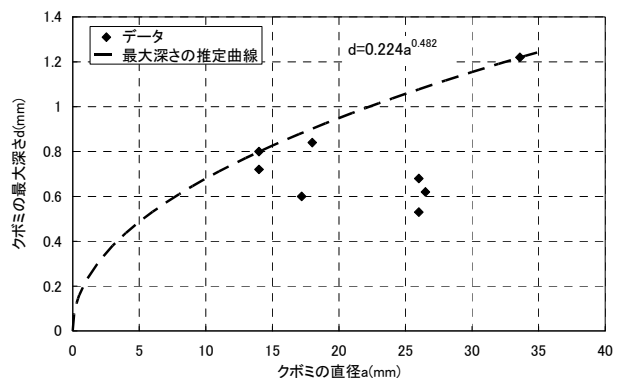
図-6 こぶ状さびの直径と深さの関係

2個のレプリカから得られた計8個のこぶ状さびの直径と深さの関係を図-6に示す。図内には、最大値の包絡線（指数関数）も併せて示した。

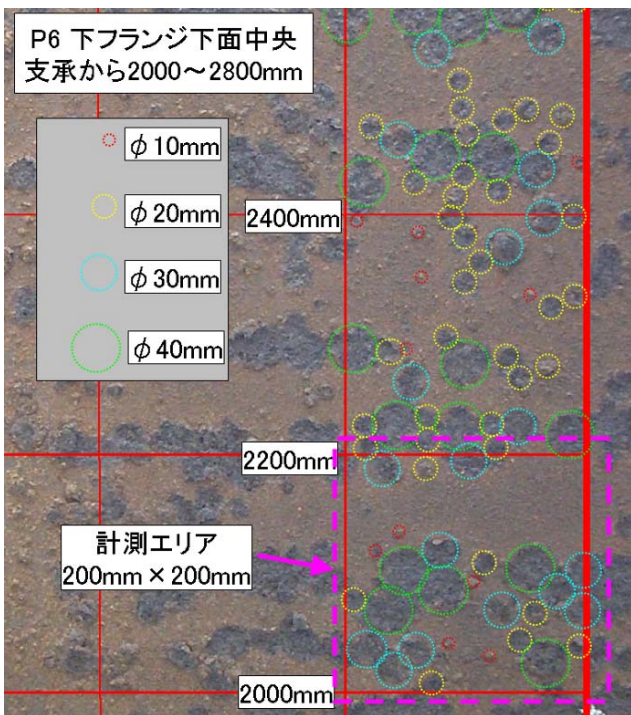
図-7 こぶ状さび分布例

この式を用いて、図-7に示す実際のこぶ状さびの分布から平均板厚減少量を算出する。破線で囲ったエリア (200mm×200mm) の中でこのこぶ状さびの面積比は40%程度であり、直径が25mmを超えるものを含むので、外観評価は「1-z」に相当する。

このエリアの平均板厚減少量 Δt (mm)は、以下の計算から0.14mm程度となる。
