津波越流による堤防背後における大溝の形成と 堤防裏のりの吸出し破壊

宇多高明* 酒井和也** 三波俊郎***

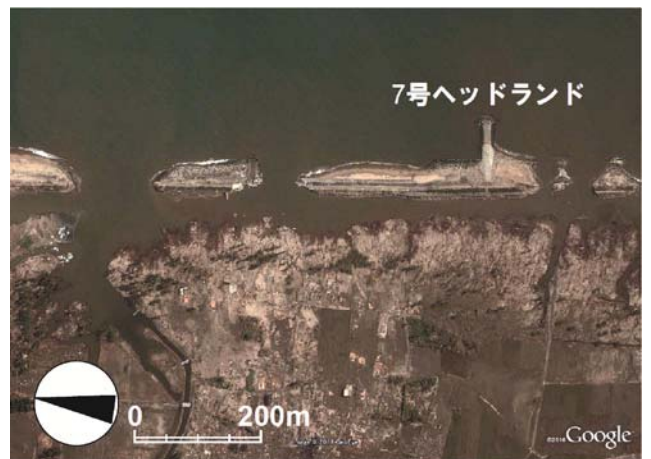
図-2 宮城県山元海岸の調査区域
(2011年3月13日撮影)

山元海岸の7号ヘッドランド（HL）周辺は、図-1に示すように津波襲来前、背後に幅約200mの保安林を有し、直線状に伸びた海岸堤防により防護されていた。それが津波襲来後2日の画像（図-2）では、各所で破堤が起こると同時に、堤防のすぐ陸側には連続的な溝が形成された。また、この溝の陸側では津波の戻り流れによると見られる複雑な形状の縦方向の溝が多数残された。襲来した津波の遡上高は当地の南約6.5kmでの測定によればT.P. 19.5 mであり¹⁾、これは堤防高T.P.6.5 mの3倍もの高さであった。

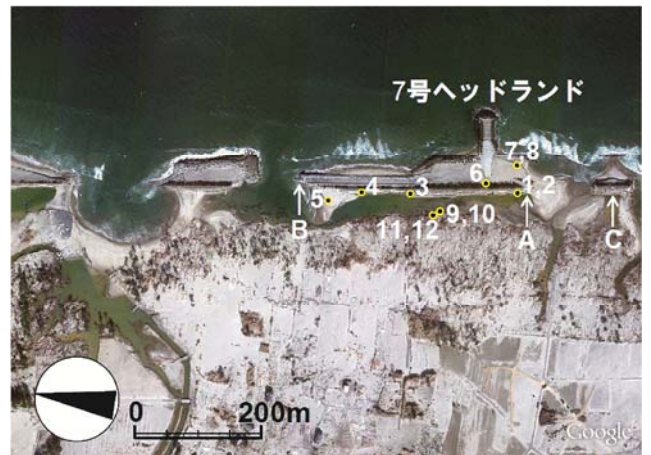
図-3 宮城県山元海岸の調査区域 (2011年4月6日撮影) と写真撮影地点

このように大津波によって大きな地形変化が生じたが、津波襲来から26日が経過した2011年4月6日撮影の衛星画像（図-3）では、破堤を免れた部分の背後には溝が残されたものの、破堤部からの回折波の作用により不規則な形状の海岸線が滑らかなポケットビーチへと変化した。

現地踏査は、図-3の矢印AからBまで堤防上を北向きに移動しつつ行った。踏査区間内には建設途中にあった7号ヘッドランド（現況では突堤）がある。また、Aの南に100m離れた場所には、津波襲来前一続きの海岸堤防であったが、途中が破堤したため残された堤防の残骸（矢印C）がある。2011年4月6日の画像では、堤防の南端・北端のA, Bからそれぞれ陸側に舌状砂州が発達し、破堤を免れた部分では津波越流に伴って形成された溝が連続的に伸びていた。しかし現地踏査を行った8月12日には、これらの舌状砂州の発達状況が逆になり、陸地から堤防端A, Bへ向いたトンボロが発達していた。このことは、当初堤防端を通過して堤防の海側にあった砂が堤防の裏側へと運ばれたが、それらの砂州が陸岸まで到達した後、堤防背後に形成された波の遮域での波高分布にあわせて再度沿岸方向に運ばれて変形したためと考えられる。

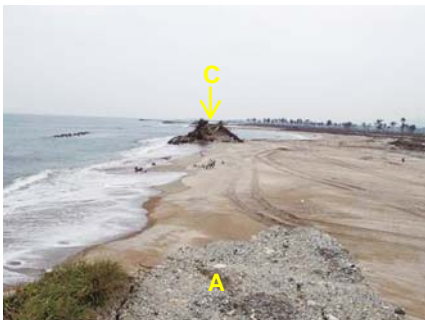
写真-1

図-3に矢印Aで示す、破堤せずに残された海岸堤防の南端から南向きに望んだのが写真-1である。A

の南100mには破堤せずに残され、弧立した堤防Cが見えるが、AC間には砂浜が広がり、バームがよく発達していた。図-3によれば、4月6日にはA付近には舌状砂州があったものの、C付近では砂の堆積は起きていなかったことから、4月6日以降8月12日までの波の作用によりこの付近に大量の砂が運び込まれたことが分かる。一方、堤防端Aから北側を望むと、写真-2のように堤防天端のアスファルト舗装はほとんど変形が見られず、のり枠式堤防のため堤防の表のり面に生育していた松が倒伏していたのに対し、裏のりは大きく破壊されていた。また、7号ヘッドランドの陸側には幅が約30mの幅広い溝が残されていた。この溝は堤防を津波が越流する際に形成されたもので、局所洗掘に伴い裏込め土砂が流出したことが裏のりの破壊に繋がったと考えられる。さらに、海岸堤防に沿って北側へ移動して撮影したのが写真-3である。ここでは写真-2と比べて堤防の裏のりの破壊が進み、天端のアスファルト舗装面まで崩壊が進んでいた。さらに図-3に矢印Bで示す堤防の北端に接近すると、堤防の破壊状況がひどくなり、写真-4のように天端のほとんど全部が崩落していた。一方、破堤を免れた堤防の背後には舌状砂州の発達が見られるが、これを汀線側から撮影したのが写真-5である。破堤を免れた部分が不透過性の離岸堤の役割を果たした結果、その端部には規模の大きな舌状砂州が形成されていた。海岸堤防の裏のりでは津波による破壊が著しかったのと対照的に、写真-6のように堤防の表のりには何らの異常も見られ

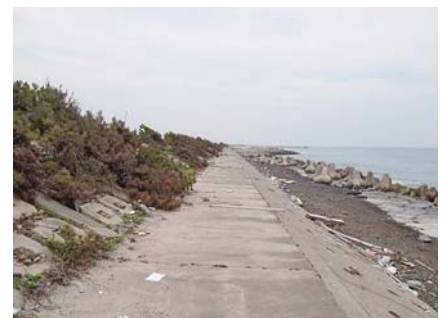
写真-6

なかった。このように堤防の裏のり面と表のり面の被災状況には大きな差があり、津波時の堤防の破壊は裏側から進むことが分かった。

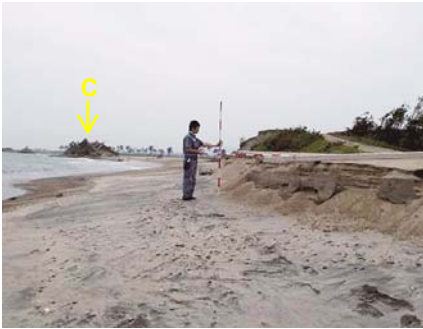
写真-7

図-3に示したように破堤によって大きな開口部ができると、開口部付近では直角入射条件であっても汀線に対して大きく斜め入射となるために、従来海岸堤防の海側に堆積していた砂が開口部を埋めるよう破堤箇所の両側から陸側へ運ばれる。その場合、海側にあった砂浜は破堤箇所の隣接部を中心として大きく侵食されるはずである。当調査区域でもこの現象が観察された。堤防に沿って南向きに移動すると、堤防南端部でCを望む付近において写真-7のように比高0.9mの浜崖が形成され、この浜崖は破堤箇所に接近すると1.4mまで高まり(写真-8)、その後破壊を免れた堤防Cに接近すると浜崖は消失し、小高いバームへと変化していた。すなわち写真-7、8付近では破堤箇所へと砂が流出した結果浜崖が形成されたが、破堤箇所では一転して砂が堆積してバームが形成されたことが分かった。一連の事実より、破堤に伴って海浜砂が開口部を経て陸向きに運ばれたことが分かった。

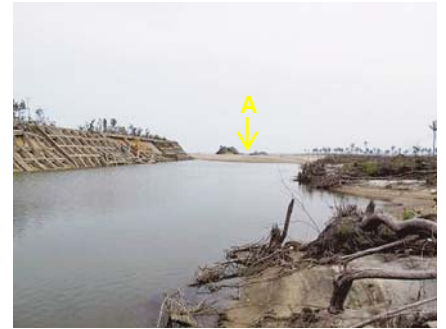
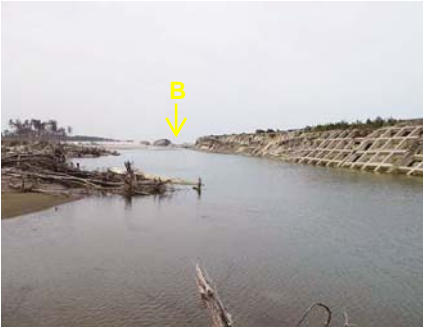
堤防背後で沿岸方向にほぼ一様に溝が発達している場所において、それぞれ南向き、北向きに溝の発達状況を撮影したのが写真-9、10である。海側にはのり枠式海岸堤防が直線状に伸びていたが、その

多くは津波により破壊され、下方にずり落ちていた。また裏込め土砂の流出に伴い陥没が起きていた。さらに、堤防の陸側に広い水面を持つ溝が連続的に伸びていたことから、津波の越流がほぼ二次元的に起きたことが分かった。

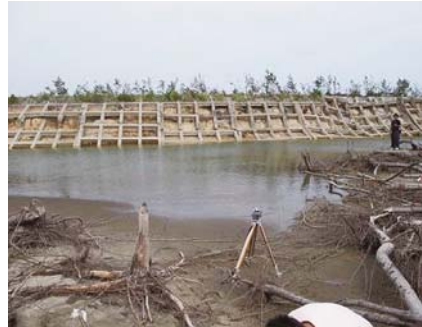
写真-11

沿岸方向にほぼ一様に伸びた溝のほぼ中央部で、破堤部からの砂の侵入がなく、津波が越流時の形状がそのまま残されていると見られる場所で溝の状況を調べた(写真-11)。レベルの位置から海側へ横断して堤防へと近づくと、写真-12に示すよう観測者のほぼ腰までの深さ(約1m)の比較的平坦な溝であった。正面ののり枠式堤防を見ると、裏込め土砂は流出しコンクリート枠は折れていた。壊れた堤防の手前には溝が発達していたことを考慮すると、堤防ののり尻付近の地盤高が急激に低下してのり尻下部に穴が開き、そこから裏込め土砂が流出することによって堤防の裏のりの枠が自重に耐えられず折れたと推定される。

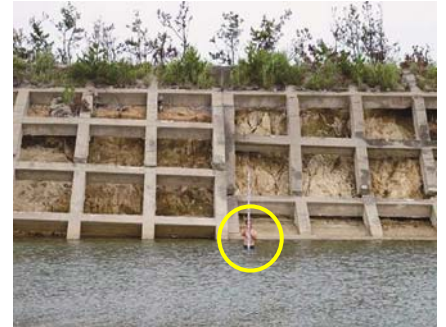
写真-12

ているが、裏のりには小規模な根留工と、その背後に小規模な排水路が伸びるのみである。このような形式の海岸堤防では外力は主に表のり面に作用し、表のり面は洗掘を受ける可能性があることから止水工が施されることになっている。また、堤防の天端への越波がある場合には、天端の水たたきと裏のり面はコンクリートで被覆することによって越波に耐えられる構造となっている。しかし堤防の裏のりの先に写真-12に示すような大規模な洗掘穴が形成されることは前提としていない。このため規模の大きな溝が背後地にできる場合を考えると、堤体基部の土砂が流出し、ひき続いて堤体の裏込め土砂も流出し、それが裏のり被覆工の破壊に繋がったと考えられる。裏のり被覆工の破壊を阻止するには、少なくとも表のりの基礎と同様の基礎工と止水工が必要と考えられるが、そのような構造となっていなかったため各地で同じパターンで海岸堤防の破壊が起きたと考えられる。
