# 塗装・防食相談室の開設 —その役割と調査事例（その1）—

## 1. まえがき

### 3.1 大きなはがれを生じた塗膜調査

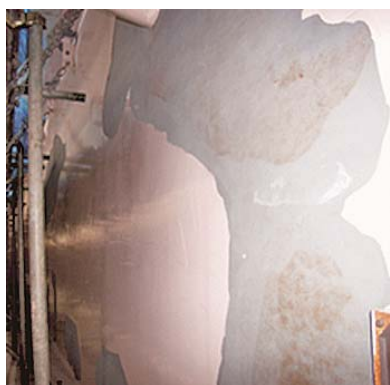
塗替え塗装後数年でほぼ全面にはがれ（剥離）が拡大していた（写真-1）。はがれ以外の塗装は健全そうに見えたが、付着力調査を全面に行った結果、自然剥離していない部分も大半は付着性が低下していた。

写真-1 塗膜はがれの状況

詳細調査によれば、ジンクリッチプライマーと塩化ゴム系下塗との間からシート状に剥離していた。この剥離の原因は、塩化ゴム系下塗塗料が脆弱となったことによることが化学分析の結果わかった。さらにジンクリッチプライマーも脆弱化していたことから当該層を除去するため、鋼素地

まで全面をブラストすることにした。鋼素地まで清浄化することができたので、ジンクリッチペイントによる塗装系を選定し、長寿命化を求めることができた。

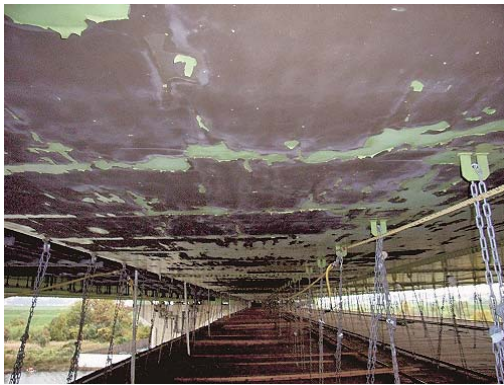
都市郊外の橋梁において、10年後橋梁点検の際に、一部にはがれが見つかった。架設高さが高いため近接点検ができなかったため、その間にはがれは次第に広がっていた。はがれは全面ではなく部材ごとに偏ってみられた（写真-2）。

写真-2 塗膜はがれの状況

この橋梁ではジンクリッチ層はいたんでおらず、ジンクリッチ層は除去せずに、エポキシ樹脂塗料とMIOエポキシ樹脂塗料を除去する処理でよいことにした。また、はがれの見られない部材では付着力や塗膜の分析から内部に塩分、汚れが介在しないことを確かめた上で、旧塗膜面に面あらしを施して塗り重ねを行うこととし、素地調整費用を節約することができた。部材ごとに調査し素地調整の種類を、部材ごとにきめこまかに区分することで、塗装工事の節減ができた。

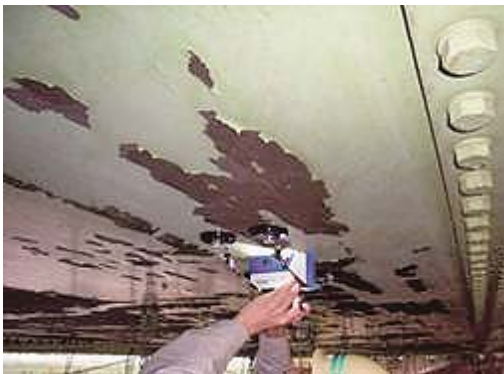
足場を用いて詳細な調査を行った結果（写真-3）、この損傷の原因がMIO塗料にあることがわかった。MIO塗料はMIO（Micaceous Iron Oxide：雲母状酸化鉄）顔料を多く含有した塗料であり、MIOは水分や酸素など腐食物質の進入を妨げるため防食性が向上する特徴があり、広く用いられた。塗膜表面にはMIO塗料特有の粗さが形成されるので塗り重ねる塗料との密着性が良いため、工場塗装と現場塗装との間隔が長期化する場合の対策として広く採用された経緯がある。

写真-3 塗膜断面調査

結果によれば、塗膜層間において塩分や汚れ成分が見つかり、これらに含まれた水分が気化し塗り重ねた塗膜を押し上げ、はがれの原因になったのではないかと推察された。MIO塗料は、塗膜表面が粗い特長を持つため、塩分、汚れなどが付着しやすくなること、いったん付着した場合には除去が困難であることは盲点であった。分析によれば、工場塗装と現場塗装の間の塗膜に塩分が集積しており、工場での塗装後、現地で塗装する時点までに、塩分、汚れが付着したとの結果を得た。
