2011年大津波の災害と被災を免れた神社

宇多高明* 三波俊郎** 星上幸良*** 酒井和也****

Damage due to the 2011 great TSUNAMI and shrines escaped from being damaged.

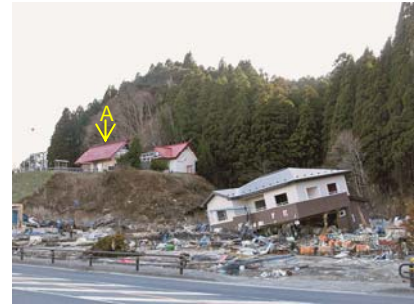
号を示す。魚賀波間神社は大沢漁港の西側に迫る山の中腹にある。まず、大沢漁港背後を通る国道45号線から背後地を望むと図-2に示すように道路沿いの家屋は全壊し、大量のゴミが堆積していた。しかし、左端に見える小高い場所（矢印A）に祭られていた魚賀波間神社は全く無傷であった。図-3は神社の境内を示すが、神社の立つ位置の地盤高はほぼT.P.+15mにあった。図-4は、神社のある高台の中腹で観察された津波痕跡位置を示す。ポールの先端位置が津波痕跡であり、その標高はT.P.+7.4mであった。このように津波高T.P.+7.4mに対し、神社の地盤高はT.P.+15mと高かったために魚賀波間神社は津波災害を免れた。図-5は神社への参道から図-2に示した被災家屋を撮影したものであるが、家屋が破壊されると同時に近傍には漁船が打ち上げられていた。このように家屋や漁船の打ち上げられた惨状を丘の上に建っていた神社は見下ろしていた。

図-2 国道45号線から望む魚賀波間神社

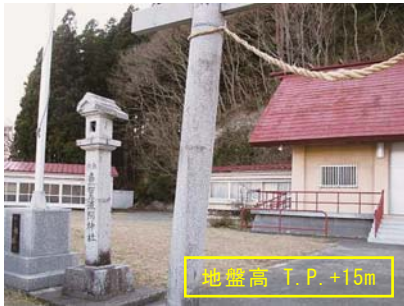
図-3 魚賀波間神社の境内と地盤高 (T.P.+15m: 地形図参照)

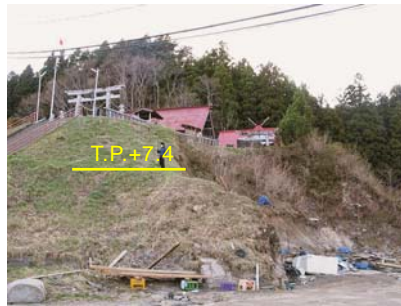
図-4 神社のある高台の中腹で観察された津波痕跡 (T.P.+7.4m)

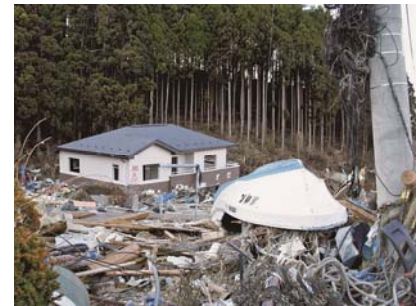
図-5 神社への参道から見下ろした被災家屋

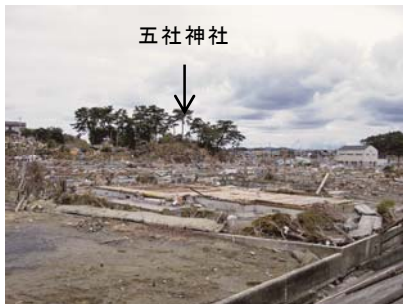
仙台湾沿岸は、相馬港から仙台港まで約48kmにわたり緩く湾曲した海岸線を有しているが、菖蒲田浜はその北端に位置する。この海浜は仙台市近郊の海水浴場として有名で、多くの人々に利用されてきた海岸である。大津波によりこの海岸でも大きな被害が出た。図-6は2011年3月19日撮影の空撮画像を示す。対象地は南端を菖蒲田漁港の防波堤により、また北端を高山の岬により挟まれた長さ約1.7kmのポケットビーチである。菖蒲田浜には長さ約100mの離岸堤が2基、それらの開口部と北離岸堤の北側には人工リーフが設置されており、その背後で舌状砂州の形成が見られた。津波襲来直後には、菖蒲田浜の葦山の集落前面で破堤が起き、堤防の背後地が斜め楔状に大きく侵食された。一方、五社神社は、その周辺がほぼ全壊状態にあったのに対し孤立した丘の上に建っていたため被害を免れた。図-7は、海岸堤防上から北向きに望んだものであるが、遠方には孤立した丘が見え、そこには松林が残されていた。五社神

図-7 海岸堤防上から北向きに望む

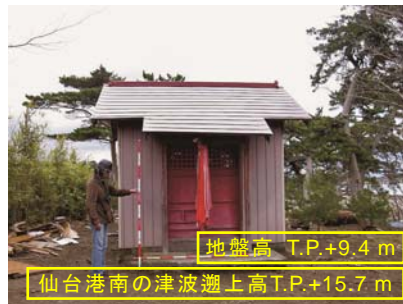
図-8 神社の標高 (T.P.+9.7m) と近隣の津波遡上高 (T.P.+15.7m)

社はこの丘の頂上に祭られていた。図-8は神社を示すが、周辺地盤上には津波による漂着物が散乱していたことから、ほぼ神社の立つ地盤高まで津波が襲来したことが分かった。漂着物のある地点の標高はT.P.+9.4mであった。一方、当地の南西

約5kmに位置する仙台塩釜港の南側隣接部での津波遡上高はT.P.+15.7mであり、このような高い津波の襲来があったものの神社は災害を免れた。五社神社のある丘より下り、再び海岸線付近へ到達してその北側を調べると、破堤が起きており、

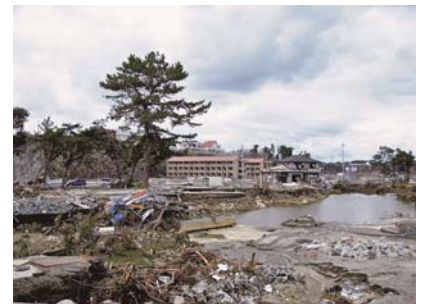
図-9 破堤時に形成された大きな池

背後地には破堤時に形成された大きな池が残されていた（図-9）。

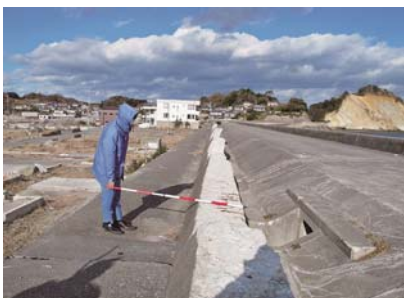
久ノ浜海岸の稲荷神社正面の海岸には1/5勾配の緩傾斜護岸が設置され、その天端の背後には旧直立護岸が後退パラペットとして残されていたが、図-11に示すように厚さ60cmの後退パラペット（旧護岸のパラペット）が津波の作用で割れて流失していた。海岸堤防から堤内地方方向を望むと、海岸近傍の家屋は土台のみを残して破壊されていたが、その奥には小規模な社（稲荷神社）が見えた（図-12）。また、堤内地盤高はこの神社を境に北向き（右側）へと低下していた。図-13は稲荷神社の拡大写真を示す。神社は石積みされた上に造られており、周辺地盤上1.2mに建てられていた。図-12と比較すれば明らかなように、周辺の地盤上に建てられた家屋が全壊していたのに対し、神社は大きく壊れることなく残されていた。ただし神社の側面では壁が壊れていたことから、神社自体が流出することはなかったものの、津波は少

図-11 破壊されたパラペット

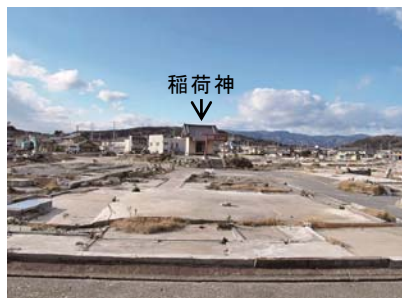
図-12 海岸から稲荷神社を望む

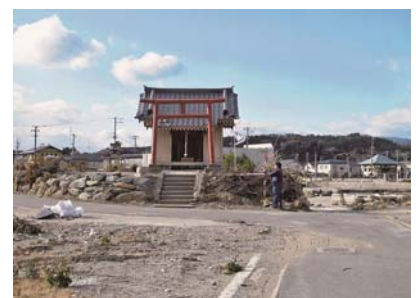
図-13 嵩上げされた地盤上に祭られた稲荷神社

なくとも神社の建つ地盤上1.5m程度はあったと推定される。このときの津波浸水痕跡は護岸天端(T.P.+5.5m)上2.4mのT.P.+7.9mであった。それでも稲荷神社は津波にほぼ耐えて残された。鳥居の位置から海岸線までわずか90mと近かったにも関わらず周辺地盤より1.2m嵩上げされたことにより神社はほぼ津波災害を免れた。

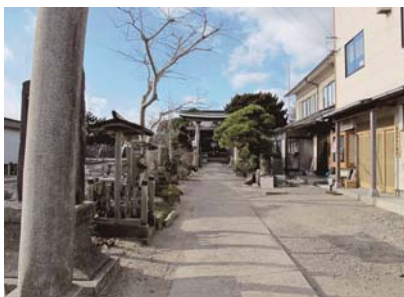
図-14 諏訪神社の参道とその奥に祭られた社殿

稲荷神社周辺の踏査に続いてその南側約240mにある諏訪神社の状況を調べた。まず、図-14は、市道に面して立つ諏訪神社の一の鳥居から神社方向(西向き)に見て撮影した参道である。参道の左側に立っていた家屋は津波により破壊されたが、その奥に建っていた諏訪神社はほぼ無傷であった。図-15は諏訪神社を正面から望んでいる。神社の建つ位置の地盤高はT.P.7.8mであった。神社は一般に高床式建物として造られている。諏訪神社の場合も基盤上0.8mの上に建てられていた(図-16)。宮司への聞き取り調査によれば、津波は床下を流れたとのことである。神社の立地地点の標高が周辺地よりわずかに高い上、建物がピロティ方式であったことが津波災害を免れた理由と考えられる。諏訪神社も海岸線から170mしか離れておらず、また小高い丘の上に立っていたわけではないが津波災害を免れた。

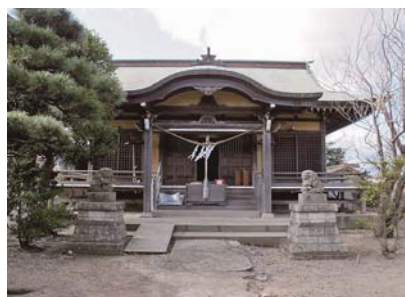
図-15 諏訪神社の社殿

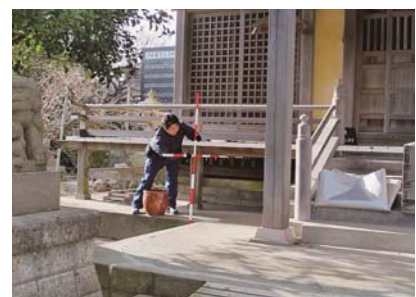
図-16 ピロティ方式で建てられた社殿
