局部腐食が生じた堀切大橋の構造安全性に関する調査検討

愛媛県が管理する一般国道197号堀切大橋は、佐田岬半島の中間に位置し、瀬戸内海岸と太平洋岸とを結ぶ切通し上に架けられた鋼上路式ローゼ橋である。本橋は、南北両方向からの潮風が常に吹き抜けるため、非常に厳しい腐食環境下に置かれている。(図-1,2、写真-1参照)

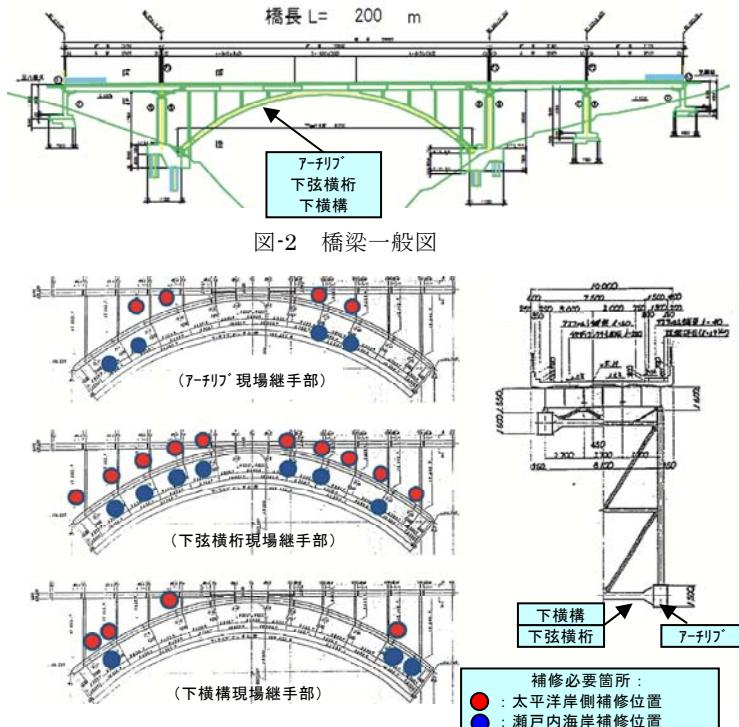
図-3 堀切大橋の補修必要性評価結果

そのため、過年度において腐食発生部位の減肉量の計測とこれを基にした常時およびL2地震時の応力度照査が行われた。その結果、図-3に示すようにアーチリブ、下弦横桁、下横構の広い範囲において断面補修が必要との見解が示された。

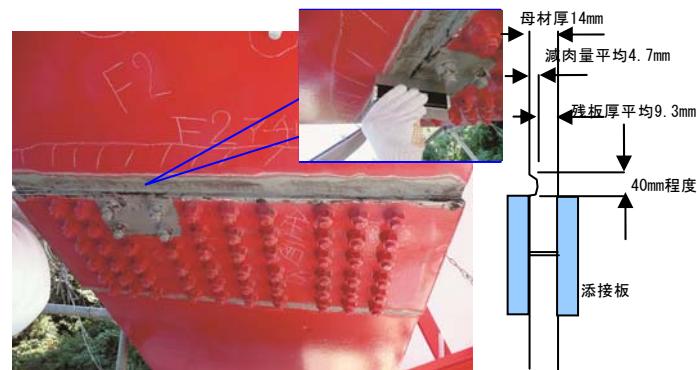
写真-2 アーチリブ下フランジの腐食状況

アーチリブは、写真-2に示すように下フランジ母材が添接板に沿うように全幅にわたり減肉（最大6.5mm、平均4.7mm）している状況であった。

この減肉部の照査は、もともとの母材厚14mmから平均減肉量4.7mmを差し引いた平均板厚9.3mmを用いて道路橋示方書（以下、道示）Ⅱ4.2.4により局部座屈の許容圧縮応力度 σ_{cal} を求め、発生応力度を照査する方法であった。計算の結果、以下に示すように許容圧縮応力度 σ_{cal} が極端に低下した。

これにより発生応力度は許容値を超過する結果となった。

これは、図-4右に示すようにダイヤフラムで囲まれたパネルが全て減肉していると仮定して座屈耐力を求めていたためであり、実際は、図-4左のようにパネルのごく一部しか減肉しておらず、さらに添接板の剛性も期待できるため、この σ_{cal} は極めて安全側に評価した値であると考えられる。

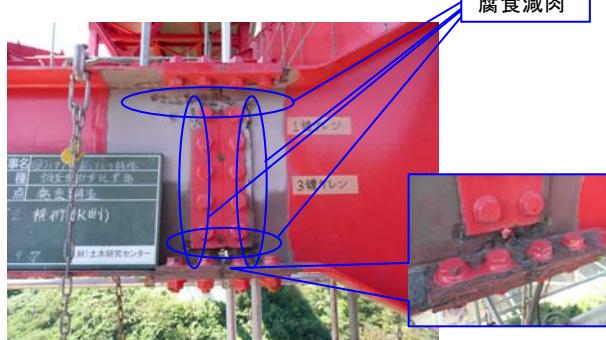
写真-3 下弦横桁の腐食状況

下弦横桁は、写真-3に示すように腹板ならびにフランジの添接板周辺に減肉が集中的に発生していた。このためアーチリブと同様の応力度照査を行おうとしたが、腹板は腐食により平均板厚が薄くなりすぎ、道示Ⅱ4.2.2の最小板厚規定（ $b/80$ ：ここに b は腹板高さ）を満足しないとして局部座屈の照査上、耐力不足として処理された。

実際にはこのパネルの局部座屈耐力には母材以外に添接板の剛性が大きく寄与するため、この部分の座屈耐力を適切に評価できさえすれば、実際の耐力は十分存在すると考えられる。

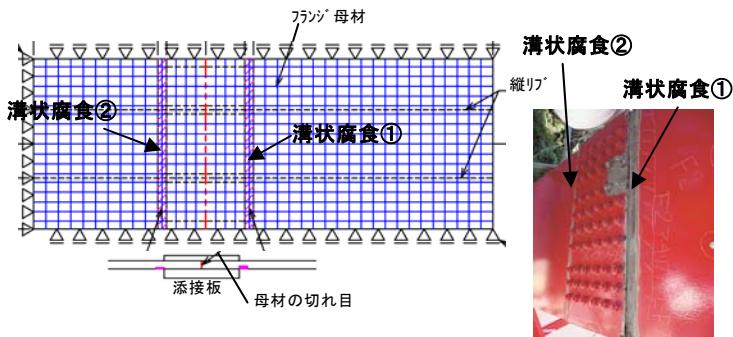
図-5 アーチリブ下フランジ解析モデル

アーチリブ下フランジの局部座屈耐力を評価するためのFEM解析モデルを図-5に示す。解析モデルには腐食による減肉以外に添接板もモデル化した。また対象パネルにはL/1000の初期不整をモデルの座標値として考慮した。なお解析は、比較のために腐食有りと無しの2ケースについて行った。

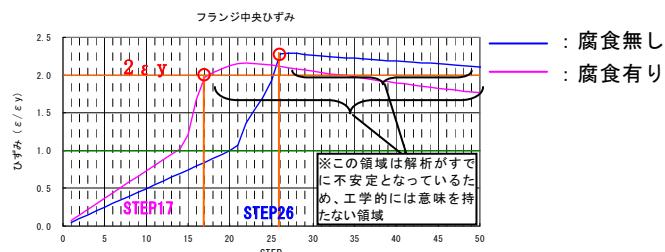
図-6 アーチリブ下フランジ解析結果

解析の結果、図-6に示すように腐食が有る場合は無い場合に比べ低い荷重ステップで不安定となった

が、その低下率は腐食による断面欠損率にほぼ比例していた。これは減肉により単に断面欠損分しか座屈耐力が低下しないことを意味する。

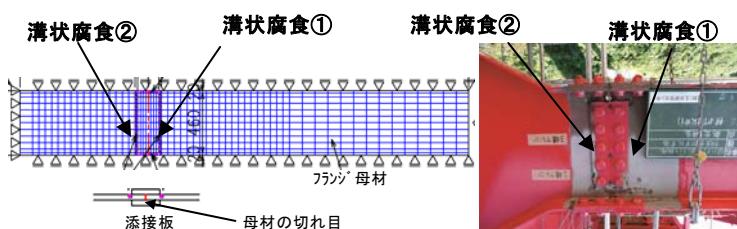
図-8 下弦横桁腹板解析モデル

下弦横桁腹板の解析モデル、解析結果を図-8、9に示す。図-9をもとに許容圧縮応力度 σ_{cal} を計算した結果、最小板厚を満足しなくとも以下に示す通り局部座屈の許容圧縮応力度は全く低下しないことが確認できた。

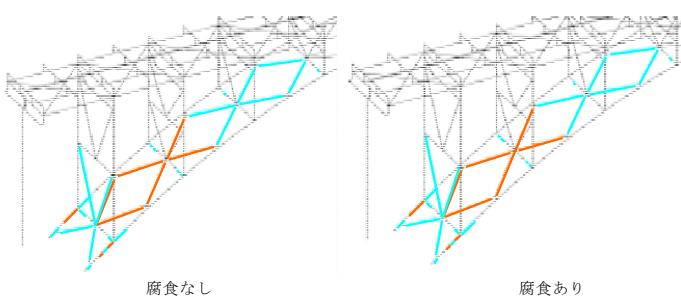
図-12 L2地震時の解析結果（塑性領域図）

腐食無しと比較すると塑性領域は全く拡大していないことが分かった。このことから下弦横桁は、L2地震時において全体構造系の安定性には無関係であり、したがって同腐食部が部分的に降伏しても問題ないことを確認した。
