インド洋に位置するMauritiusの海岸踏査

宇多高明* 酒井和也**

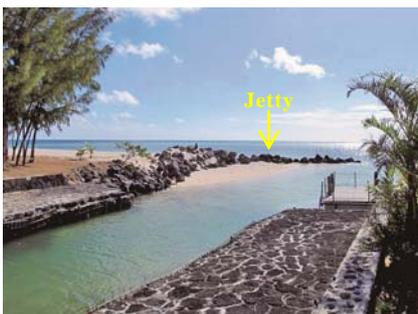
図-1に示したように、北向きに伸びた砂嘴の付け根には半島東側のラグーンと外海を結ぶ航路が伸び、プレジャーボートの出入り口として使われていた。北側からこの航路を望んだのが写真-1である。水路の両側はコンクリート護岸で固められていたが、左岸（南側）には先端が北向きに曲げられたjettyが伸びていた。これは北向きの沿岸漂砂が水路に流れ込むのを防止するために伸ばされたものであるが、jettyの側面を北側から望むと写真-2のようにjettyの天端高より高い場所まで砂が堆積しており、捨石製のjettyを乗り越えて砂の一部が水路へと落ち込んでいた。航路内の水質が良好なため上部から落ち込んだ砂が航路

写真-1 プレジャーボートの出入り口として使われている航路と南側に伸びたjetty

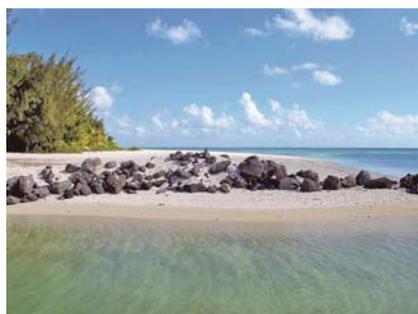
写真-2 航路に沿って伸びたjettyの南側面を北側から望む

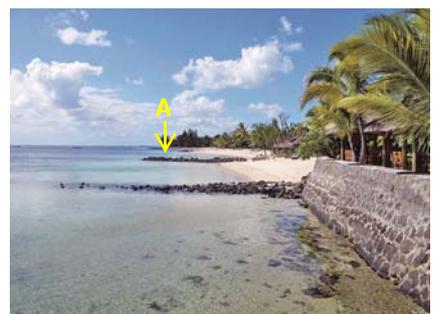
写真-2の撮影地点で撮影方向を反転し、北向きに海岸線を望んだのが写真-3である。jettyのすぐ北側には前浜が全くなく直立護岸に波が作用していた。一方、護岸北側の写真-3に矢印Aで示す突堤上から南向きにjetty方面を望んだのが写真-4である。Jettyの先端部に見える砂浜と、図のほぼ中央部に見える汀線位置とに大きな差があり、北側が後退している事実は、jettyによる北向きの沿岸漂砂阻止の影響が北側区域に及んでいることを示している。このような北向きの沿岸漂砂がjettyによって阻止された結果、写真-3に示す直立護岸前面の前浜が消失したと推察される。

写真-3 航路の北側直近で波に曝された直立護岸

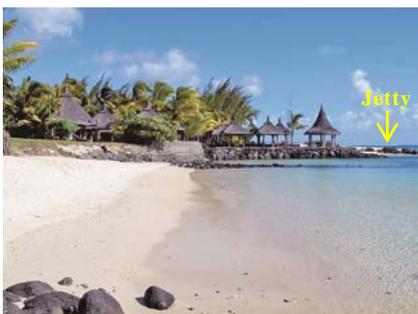
写真-4 写真-3に矢印Aで示す突堤上から南向きにjetty方面を望む

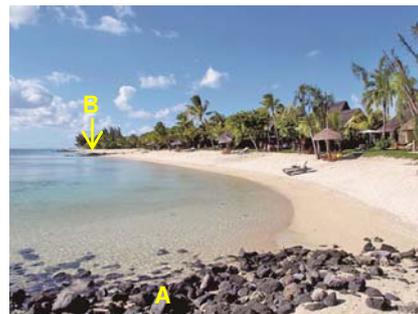
次に、写真-5は突堤A上から北向きに緩く湾曲した汀線状況を示すものであり、斜め入射波条件のため突堤A北側の汀線が後退してフック状となっていた。さらに、突堤Bの南側隣接部から北向きに望むと、サンゴ礁起源の白砂が1/10程度の勾配で堆積していた（写真-6）。その後、突堤Bを通過して下手側へと移動した後、突堤Cから突堤D方面へと再び湾曲した汀線が伸びていた（写真-7）。突堤A上から北側を望んだ状況を示す写真-5と区別が付かないほどよく似た海浜状況が見られ、突堤北側の汀線が再びフック状に後退していた。このことは、一方向の卓越沿岸漂砂がある場で突堤が伸ばされて沿岸漂砂が阻止されると沿

写真-5 突堤Aの付け根から北側に伸びたフック状汀線

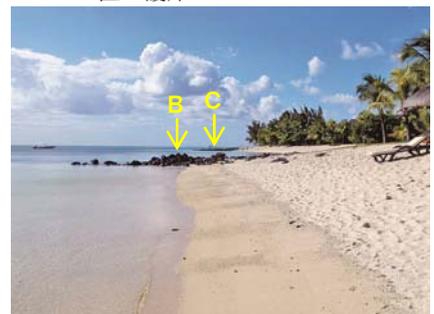
写真-6 突堤Bの南側隣接部に堆積したサンゴ礁起源の白砂

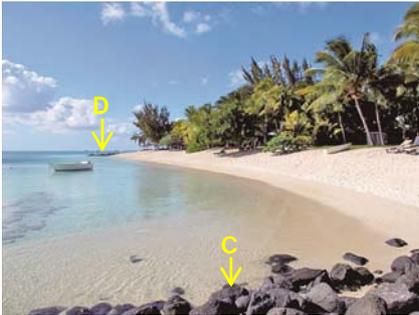
写真-7 突堤Cの付け根から突堤Dへと伸びた汀線状況

岸漂砂が阻止されるたびに突堤下手では同様な汀線変化が起こることを意味している。

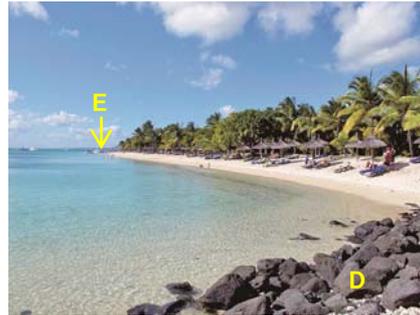
写真-8 突堤Dの付け根から突堤Eへと伸びた汀線状況

さらに突堤Dから突堤E方面を望んだのが写真-8で、この区間も写真-7に示した突堤Cから北側と同様に大きくフック状に湾曲した汀線が形成されていた。図-3によれば、突堤D、E間では背後地に多くの宿泊施設が立ち並んでいたが、このためこの付近の汀線付近では日光浴を行う人々の数が多かった。

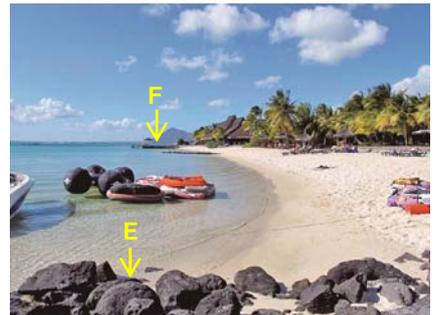
写真-9 突堤Eから北側に伸びたフック状汀線

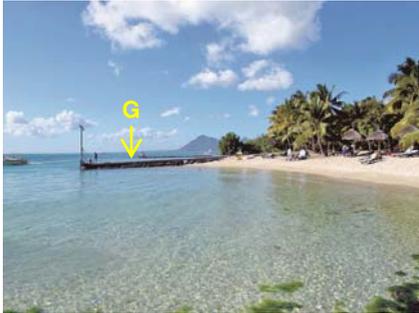
写真-10 船着き棧橋Gを南側から望む

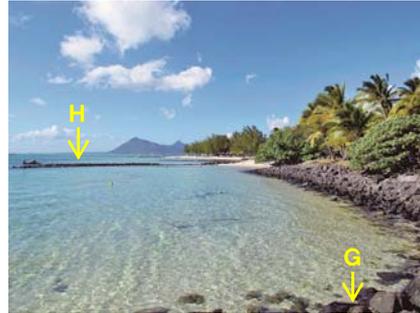
写真-11 棧橋Gの北側直近に設置された火成岩を用いた護岸

さらに、突堤Eから突堤F方面を望むと、写真-9のように同じくフック状の汀線が形成されていたが、汀線の方向角が写真-8、9などと比べて小さくなった。写真-10は船着き棧橋Gを南側から望んだものであるが、棧橋Gの北側直近では、南部地域と異なり火成岩を用いた護岸が設置されており、その北側に狭い砂浜を残すのみであった(写真-11)。

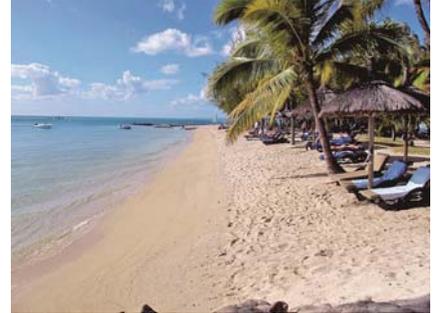
写真-12 砂嘴北端部の湾曲した汀線の中央部から広がる砂浜

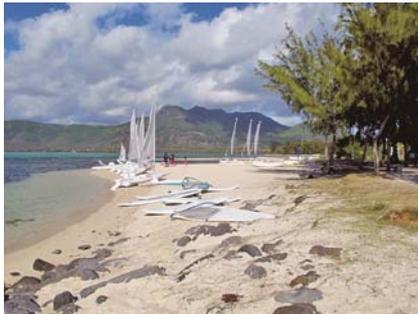
写真-13 砂嘴北端部で汀線固定のため設置された捨石

端に至る汀線が大きく湾曲して伸びていた。そのほぼ中央部で北向きに撮影したのが写真-12である。ヤシの生えた背後地から汀線へと何の障害もなく裸足で達することができ、海浜は清掃が行き届いていることから優れた景観を有していた。このようにして砂嘴の北端に到達して陸側を望んだのが写真-13である。砂嘴先端部には捨石が投入され、そこで汀線がほぼ固定されていた。

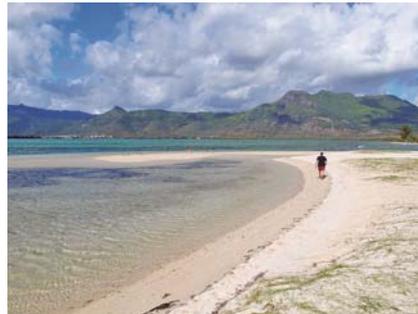
写真-14 最北端に新たに形成された小砂嘴

砂嘴先端を東向きに回り込んで小規模な砂嘴の先端を望んだのが写真-14である。図-3を参照すると、衛星画像では東向きに小規模な砂嘴が伸びていたが、現地踏査時には砂嘴本体の沖に西向きの別の砂嘴が伸びていた。図-2に示したように、砂嘴の東側には幅約2kmのラグーンが発達しているが、その南にそびえるLe morne山東麓の低い尾根を越えて南東風がラグーンへと吹き降ろしており、これによる風波が砂嘴先端部に東側から作用していた。このため砂嘴先端部において逆向き

の砂嘴が発達したと考えられる。写真-15は、砂州上から南東方向にLe morne山を望むものであり、急峻な火山であった。
