青森県開運橋における合理的な耐震補強法

工藤一彦* 中野正則** 安波博道*** 中島和俊****

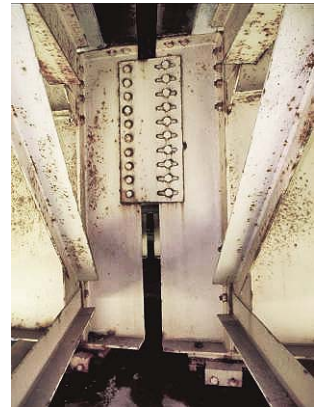
写真-1 耐震連結板構造

単純桁で有りながら連続桁性状を示す原因として、写真-1に示す耐震

連結板の存在が挙げられる。桁高さのほぼ半分に達する高さの連結板を用い、可動側を長孔とすることにより、温度変化等の常時移動を吸収する構造である。この連結板を観察したところ、どの支点部においても移動の痕跡が

見られず、固着した状態であった。耐震連結板にボルトを多列配置したために、桁端の回転を拘束し、連続桁性状を示すことになったと推察される。

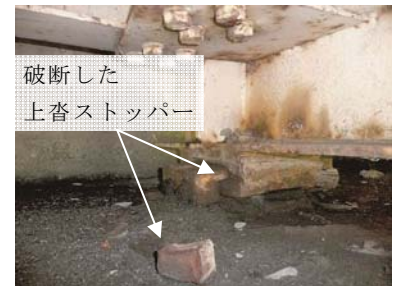
写真-2 支承の損傷

また、A1橋台上の支承は、本来固定支承であり、温度変化によって移動する構造ではない。しかしながら、写真-2に示すように過去の大地震により支承の移動拘束部材(上沓ストッパー)が破断・変形し、可動状態となった。

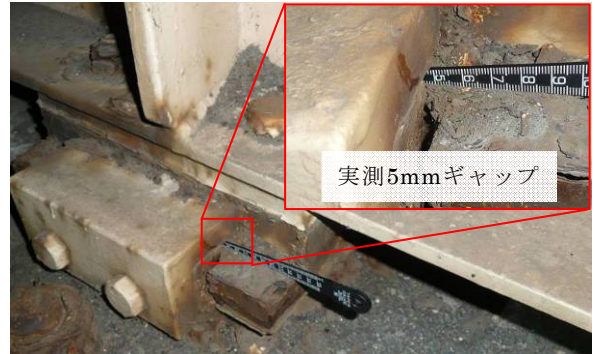
写真-3 実測状況

一方、本橋では連続桁性状を示している現時点において、現状の支承に負反力による損傷も見られず、機能上問題となっていない。使用された線支承の浮上り防止装置に設けられた僅かな隙間（実測5mm）により浮上り変形が吸収されたことが主な要因だと考えられる。図-7に一般的な線支承の浮上り防止装置構造図を、写真-3に本橋の支承での実測状況を示す。

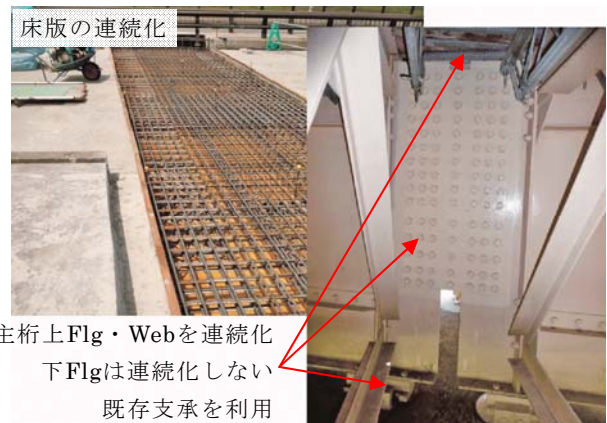
写真-4 連続桁化の施工

平成24年度には連続桁化および耐震補強が行われた(写真-4)。供用後約1年を経過した平成25年5月時点で異常は見られない。
