アルカリシリカ反応で損傷した道路橋床版 —橋梁インフラの維持補修事例の紹介—

調査を実施した橋梁は福井県の九頭竜湖畔に架かる「向東洞橋」で、昭和42年に建設され2連の単純桁からなる鋼合成桁橋である。福井と岐阜を結ぶ国道158号に架かる2車線の橋梁であるが、大型車の日交通量は両方向で600台程度であり、大型車交通量としては少ない。本橋は2連のうちの1連は過去に床版を取り換えているため、今回の調査対象は建設以来約45年供用されてきた残りの1連（支間35.3m）とした。

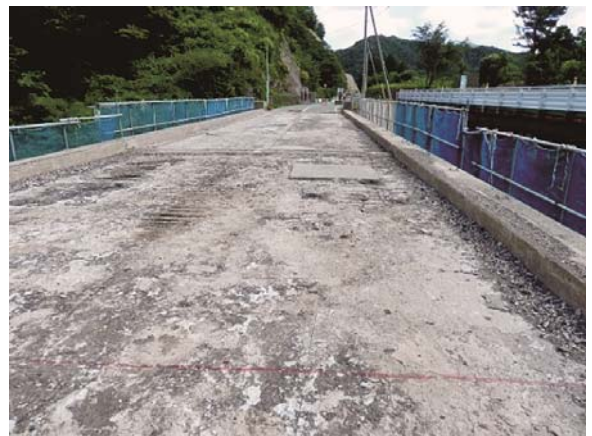
写真-1 床版損傷状態の全容

アスファルト舗装撤去時の床版上面を写真-1に示す。床版上面は鉄筋が露出している箇所も多く、一見して床版の損傷劣化がかなりの程度まで進行している。床版の上面は平坦な部分はほとんどなく、ハンマーを用いた打音の調査では地覆部を除いて、床版全面にわたって鈍い音をする。上側鉄筋が露出している部分の写真を写真-2に示す。かぶりコンクリートが割れて剥がれている状態が分かる。なお、矩形状に見えるコンクリートは超速硬コンクリートの補修跡で、舗装を剥いで床版に直接打設したと思われる。以前に床版損傷が生じた位置ということになる。ASR床版は輪走行位置だけでなく、床版全体が大きく損傷している。

- ① 床版は輪走行位置だけではなく、路面全体が大きく損傷しており、舗装撤去作業で上側鉄筋が露出する例が多く見られた（写真-2）。
- ② 床版には水平方向に数多くのひび割れが発生しており、上下の鉄筋位置に比較的大きなひび割れが見られる傾向があった（写真-5）。
- ③ 鋼板接着工法で補強された床版下面には、滞水の影響が見られ、鋼板上面は広範囲でコンクリ

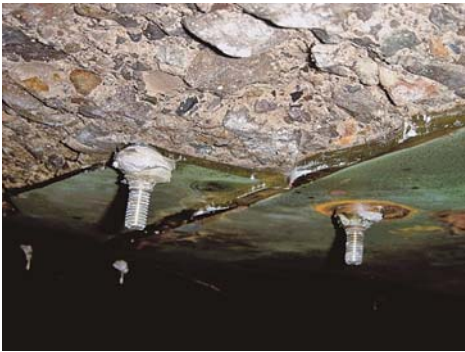
写真-3 床版の下面の状況

鋼板を剥がした床版下面の状況を写真-3に示す。緑色に見えるのは鋼板接着に用いられた鋼板のプライマーであり、その上に接着剤樹脂（エポキシ樹脂）が見える。ボルトは床版に鋼板を取り付ける目的で用いられた打込み式アンカーである。接着樹脂がない部分は、床版下面にはモルタル分がなく、粗骨材が見えている。

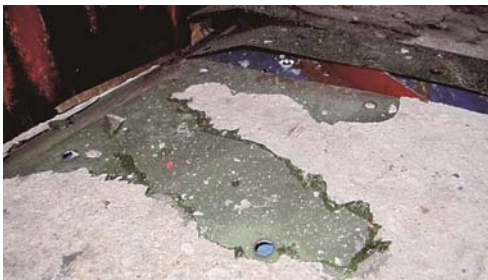
写真-4 取り外した底鋼板（床版と接触面側）

写真-4は剥がした鋼板の上面、すなわち床版と接触していた部分を示したものである。ほとんどの面積で固結した白い析出物（エフロレッセンスが主体と思われる、以下、析出物と呼ぶ）が樹脂を覆っており、析出物の上面の凹凸形状からこの析出物が粗骨材と接していたことが分かる。接着した鋼板によって滞水が生じ、水によるASRの促進によりひび割れが大きくなり、さらに輪荷重によって滞水した水が被圧水となってひび割れ幅を増大させたものと考えられる。輪荷重の移動によるひび割れ部に滞水した水が加わることで、コンクリートのすり磨きが増長され、すり磨きによってモルタル部分から生じた泥状生成物が固結して析出物として鋼板上面付近の剥離面の隙間に堆積したことが考えられる。

ート生成物が泥状に溜まった状態が観察された（写真-4）。

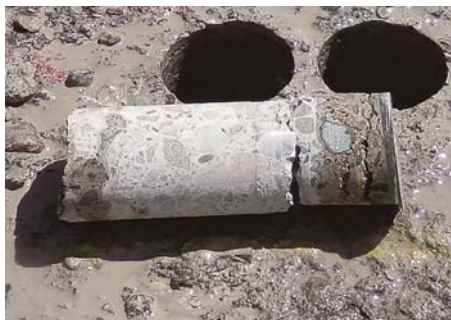
写真-5 床版のコア抜き（右側が床版下面）

調査ではφ75mmのコアを複数採取し、コンクリート強度や静弾性係数の測定を予定していた。しかし、現場において採取されたコアは写真-5の例から分かるように、コアには水平方向にひび割れが生じており、特に下側鉄筋位置付近に大きなひび割れが生じていた。また、写真では分かりにくいですが、床版上側にも比較的大きなひび割れ（水が含まれているのが観察できる）が水平方向に走っていた。コアは比較的床版の損傷の少ない部分を選定したにもかかわらず、一体として採取できないものが多く、圧縮試験を行うのに必要なJISの高さと直径比を満たすものは6本中、僅かに1体のみであった。そのコアを用いて実施した圧縮試験の結果は、コンクリート強度が16.5N/mm²、静弾性係数は0.228×10⁴N/mm²であり、強度は通常の6割程度、静弾性係数は1割程度でしかなかった。このことは、床版および合成桁が構造上の安全性を確保することが困難な状況にあることを示唆している。

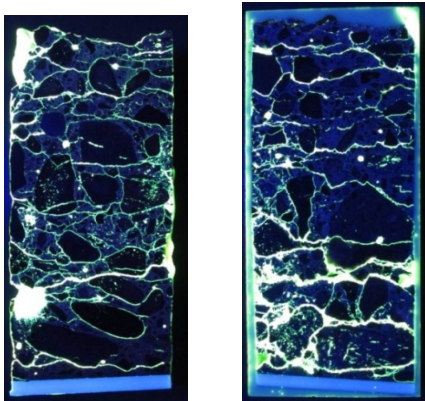
写真-6 蛍光塗料含浸法によるコアのひび割れ (床版表面側が写真の上側)

また、蛍光塗料含浸法を用いて、コアに生じているひび割れを可視化した結果を写真-6に示す。これによると明らかに、ひび割れは水平方向に生じており、床版の下側鉄筋付近で大きなひび割れが生じていることが分かる。

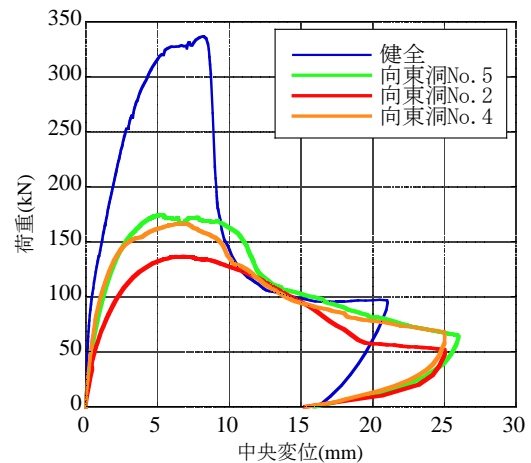
図-2 押し抜きせん断試験結果

た厚さ16cmの同じ大きさの比較試験体の結果である。なお、切出した床版の床版厚は18cmであった。最大耐荷力は健全供試体では青、切出した床版は緑(図のNo.5)、橙(同No.4)、赤(同No.2)で、それぞれ、330、174.6、166.8、134.6 kNであった。

今回の切出し床版は健全供試体のせん断耐力の半分にも達せず、せん断耐力はきわめて低い値を示した。そのせん断耐荷力の大きさは現行の道路橋示方書の輪荷重（100kN）に最大衝撃（0.4）を考慮した程度であり、安全に対する余裕がほとんどないレベルであった。載荷面積が輪荷重の大きさに比して小さいことや、実際には接着鋼板による荷重分散効果が期待できるなど、安全に対する多少の余力があったと考えられるが、床版コンクリートの耐力は大きく損なわれていた。切出し床版が比較的損傷状態が少ない部分を選んだことを考えると、橋梁全体では、さらに低いせん断耐力を示す箇所があることが想定された。

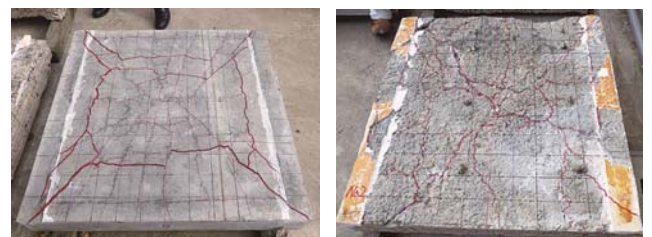
写真-8 左は健全供試体、右はNo.2供試体

床版の破壊形態としては、健全供試体では床版底面に段差およびひび割れが発生する一般的な押し抜きせん断破壊形状を呈した(写真-8左)。一方、切出し床版では徐々にたわみが増え、下側鉄筋の付着が切れてたわみが大きくなり、下側鉄筋が床版端部ではコンクリート表面から内側に滑って食い込むのが観察された(写真-9)。No.2供試体の破壊後の状況を写真-8の右に示す。
