アルカリシリカ反応で損傷した道路橋床版 —橋梁インフラの維持補修事例の紹介—

調査を実施した橋梁は福井県の九頭竜湖畔に架かる「向東洞橋」で、昭和42年に建設され2連の単純桁からなる鋼合成桁橋である。福井と岐阜を結ぶ国道158号に架かる2車線の橋梁であるが、大型車の日交通量は両方向で600台程度であり、大型車交通量としては少ない。本橋は2連のうちの1連は過去に床版を取り換えているため、今回の調査対象は建設以来約45年供用されてきた残りの1連（支間35.3m）とした。

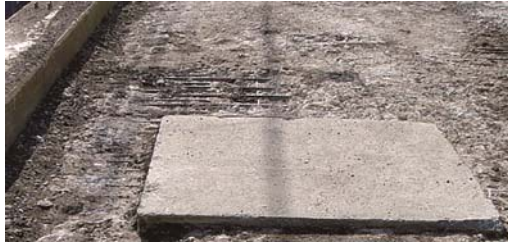
写真-2 鉄筋の露出状況

アスファルト舗装撤去時の床版上面を写真-1に示す。床版上面は鉄筋が露出している箇所も多く、一見して床版の損傷劣化がかなりの程度まで進行している。床版の上面は平坦な部分はほとんどなく、ハンマーを用いた打音の調査では地覆部を除いて、床版全面にわたって鈍い音をする。上側鉄筋が露出している部分の写真を写真-2に示す。かぶりコンクリートが割れて剥がれている状態が分かる。なお、矩形状に見えるコンクリートは超速硬コンクリートの補修跡で、舗装を剥いで床版に直接打設したと思われる。以前に床版損傷が生じた位置ということになる。ASR床版は輪走行位置だけでなく、床版全体が大きく損傷している。

- ① 床版は輪走行位置だけではなく、路面全体が大きく損傷しており、舗装撤去作業で上側鉄筋が露出する例が多く見られた（写真-2）。
- ② 床版には水平方向に数多くのひび割れが発生しており、上下の鉄筋位置に比較的大きなひび割れが見られる傾向があった（写真-5）。
- ③ 鋼板接着工法で補強された床版下面には、滞水の影響が見られ、鋼板上面は広範囲でコンクリ

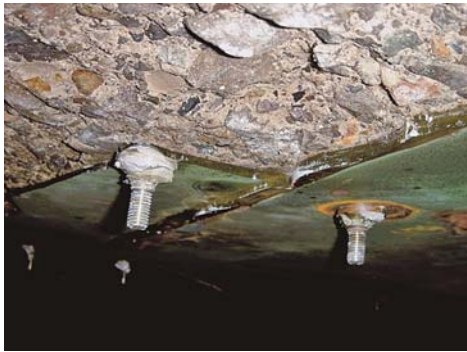
写真-3 床版の下面の状況

床版下面は鋼板接着工法で補強されているが、鋼板下面からの打音による調査では、ほとんどの部位で鈍い音がして鋼板が床版に密着していない状態であることが分かる。

鋼板を剥がした床版下面の状況を写真-3に示す。緑色に見えるのは鋼板接着に用いられた鋼板のプライマーであり、その上に接着剤樹脂（エポキシ樹脂）が見える。ボルトは床版に鋼板を取り付ける目的で用いられた打込み式アンカーである。接着樹脂がない部分は、床版下面にはモルタル分がなく、粗骨材が見えている。

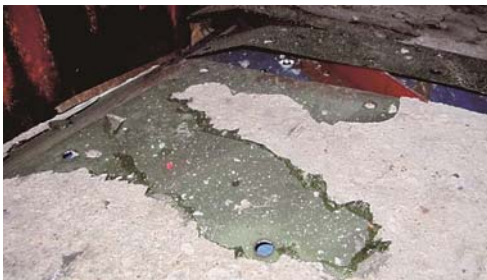
写真-4 取り外した底鋼板（床版と接触面側）

写真-4は剥がした鋼板の上面、すなわち床版と接触していた部分を示したものである。ほとんどの面積で固結した白い析出物（エフロッセンスが主体と思われる、以下、析出物と呼ぶ）が樹脂を覆っており、析出物の上面の凹凸形状からこの析出物が粗骨材と接していたことが分かる。接着した鋼板によって滞水が生じ、水によるASRの促進によりひび割れが大きくなり、さらに輪荷重によって滞水した水が被圧水となってひび割れ幅を増大させたものと考えられる。輪荷重の移動によるひび割れ部に滞水した水が加わることで、コンクリートのすり磨きが増長され、すり磨きによってモルタル部分から生じた泥状生成物が固結して析出物として鋼板上面付近の剥離面の隙間に堆積したことが考えられる。

ート生成物が泥状に溜まった状態が観察された（写真-4）。

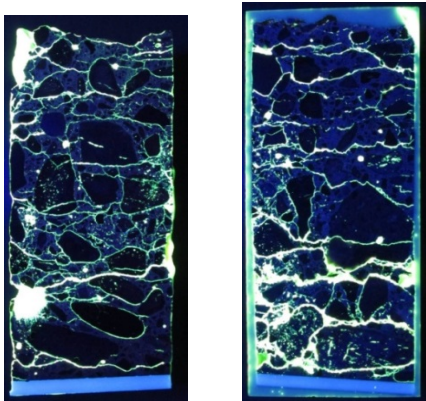
写真-6 蛍光塗料含浸法によるコアのひび割れ（床版表面側が写真の上側）

また、蛍光塗料含浸法を用いて、コアに生じているひび割れを可視化した結果を写真-6に示す。これによると明らかに、ひび割れは水平方向に生じており、床版の下側鉄筋付近で大きなひび割れが生じていることが分かる。

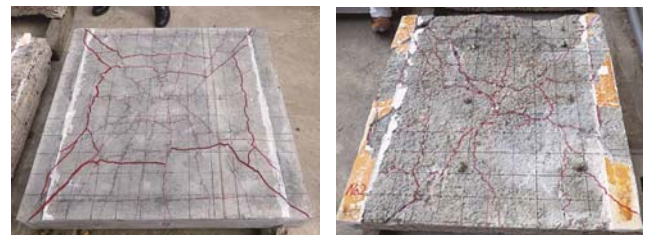
写真-8 左は健全供試体、右はNo.2供試体

床版の破壊形態としては、健全供試体では床版底面に段差およびひび割れが発生する一般的な押し抜きせん断破壊形状を呈した（写真-8左）。一方、切出し床版では徐々にたわみが増え、下側鉄筋の付着が切れてたわみが大きくなり、下側鉄筋が床版端部ではコンクリート表面から内側に滑って食い込むのが観察された（写真-9）。No.2供試体の破壊後の状況を写真-8の右に示す。

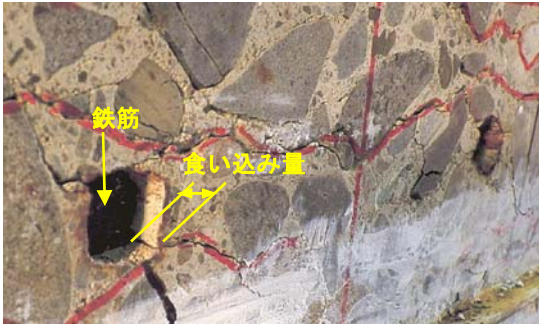
写真-9 鉄筋の滑りによる食い込み
