青森中央大橋の健全度評価と補修方法

中野正則・安波博道・加納 勇・中島和俊

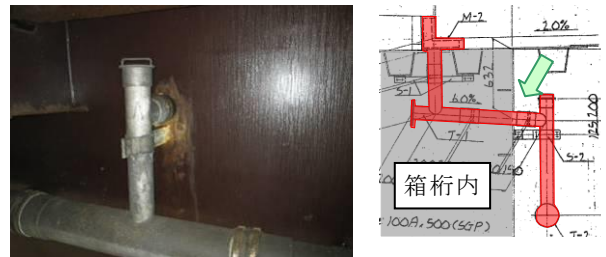
①排水管主桁貫通部の腐食（写真-1）

このうち、排水管主桁貫通部の腐食は排水管からの漏水が腐食の原因であることは明白であり、同時に箱桁内部の腐食が懸念された。

写真-1 主桁ウェブの排水管貫通孔部と腐食損傷

主桁ウェブに設けられた排水管貫通孔部では、貫通孔周辺の腐食量はごく僅かであったが、その下方のウェブ下端では比較的大きなこぶ状さびが生じていた。腐食部のさびを除去した後にシリコンゴムによりその形状を型取りし、XYZステージにて腐食量を測定したところ、最大約1mmの腐食が生じていた。腐食深さは大きいものの、その範囲が限定的であることから、構造安全性に問題はないと考えられる。腐食部の外観と計測状況を写真-3に、計測結果を図-2に示す。

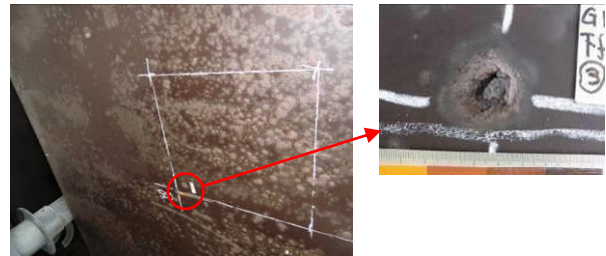
②主桁下フランジのフジツボ状腐食（写真-2）

主桁下フランジのフジツボ状腐食は、塗装橋や表面処理剤が施された耐候性鋼橋梁においてよく見られる腐食損傷であり、被膜が劣化した部分から腐食が進行するものと考えられる。

写真-2 主桁下フランジのフジツボ状腐食

主桁下フランジのフジツボ状腐食は、下フランジ面のおよそ50%を占めているが、それ以外の部分は表面処理剤が残留している状態であった。フジツボ状腐食の直径は30mm以下であり、その腐食量は最大で0.3mm程度であった。

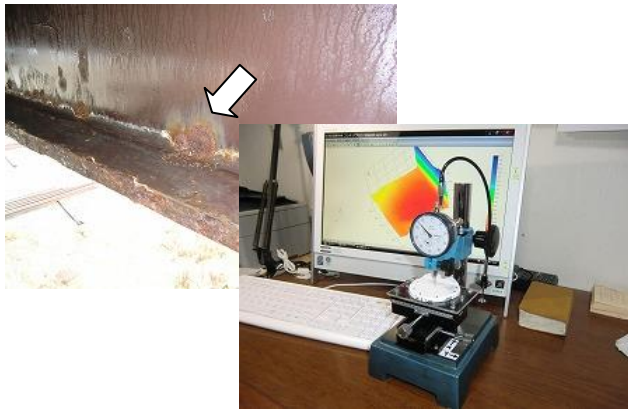
写真-3 こぶ状さび外観と型取りによる腐食量計測状況

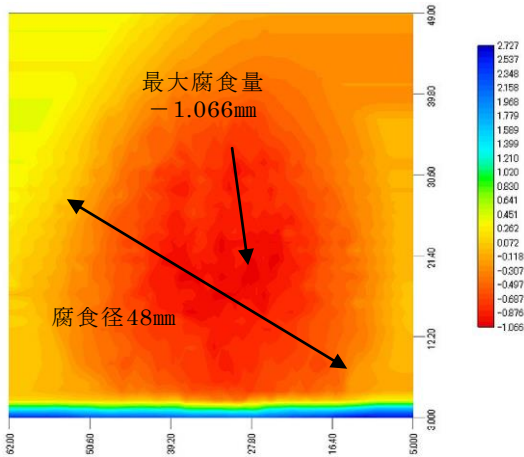
図-2 腐食量の計測結果

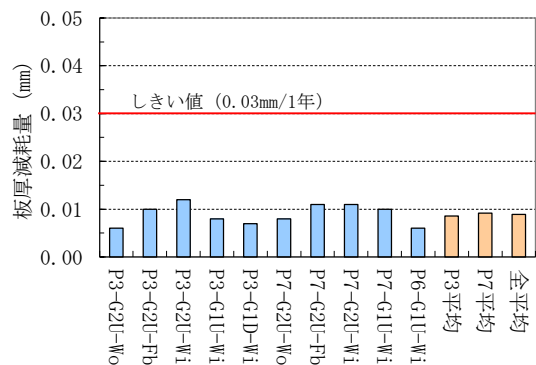
図-3 ワッペン試験結果（1年暴露）

以上のとおり、腐食量は耐候性鋼橋梁の適用可否しきい値²⁾を十分に下回る結果となり、本橋の一般部は漏水などのアクシデントが無ければ良好な腐食環境にあると評価できる。

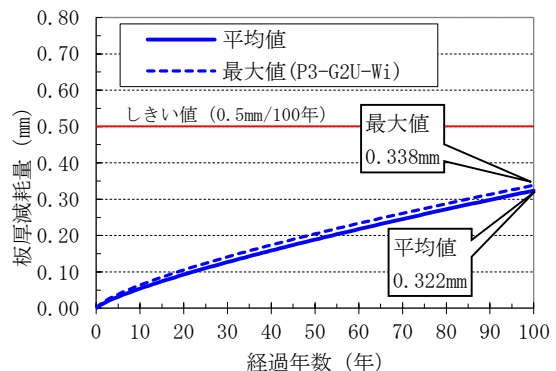
図-4 長期腐食予測

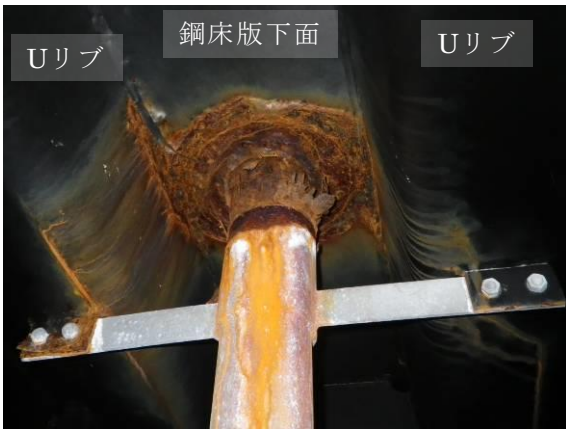
一般部外面の腐食調査により排水管からの漏水が箱桁内部にも浸入していることが推察されたため、箱桁内部の腐食調査を行うこととなった。その結果、箱桁内部に設置された排水桝のほぼ全箇所が漏水し、主桁下フランジの大部分に異常腐食が見られた。損傷状況を写真-4、写真-5に示す。

写真-4 排水桝（鋼床版下面）の損傷

箱桁内部の腐食損傷は、写真-1に示したように箱桁内部に設置した排水柵からの漏水が原因であり、鋼床版側にも腐食が見られることから、排水柵と鋼床版の廻し溶接の不良が最大の要因であると考えられる。補修方法として劣化した排水柵のみの取替えが考えられるが、今後このような損傷を再発する可能性が否定できない。このため、排水構造を全面的に変更し、路面上の地覆を排水樋として使用する鋼製排水溝方式へ変更することとした。写真-7に改良後の状況を示す。

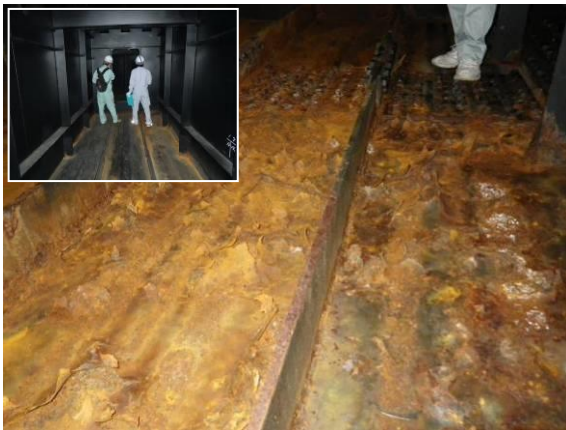
写真-5 箱桁内部の損傷（左上は健全部）

写真-5に示したとおり箱桁内面は排水装置からの漏水によって下フランジ全面積の約50%に異常腐食が生じる状態であった。また、排水柵からの漏水は路面に散布された凍結防止剤を多量に含むため、箱桁内においても2000mg/m²を超える高い付着塩分が検出された。箱桁内部では高圧水洗が困難であるため、付着塩分の除去は素地調整において行うことが必要となり、補修塗装に先だって付着塩分の効率的な除去方法の検討を行うこととなった。

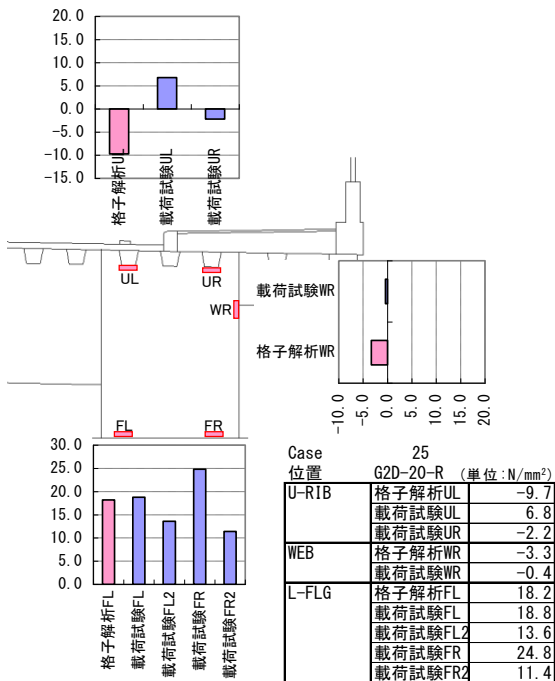
図-5 断面番号20 載荷試験結果

計測の結果、溝状腐食部の応力比（実応力／解析応力）は平均102%となり、わずかな応力超過に留まる結果となった。ここで、解析応力は表-1に示した設計板厚と残存板厚の比により補正している。一方、腐食のない一般部の応力比は平均69%に留まる結果となった。

この結果から、本橋は腐食がない建設時の状態では実応力比が70%程度と十分な余裕を有していること、最大の腐食損傷を生じた部位でも実応力比は100%程度であり極端な応力度の増加がないことが判明した。

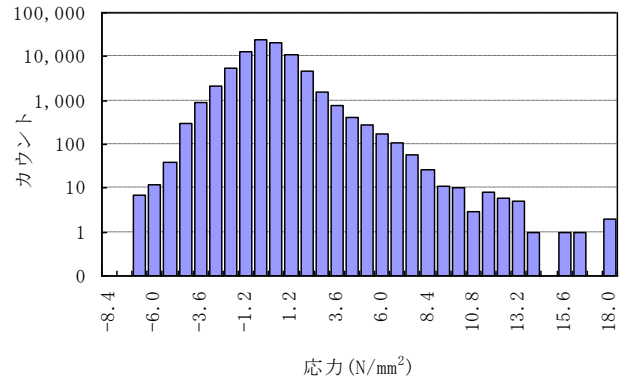
図-6 断面番号20の応力頻度

図-6によると、全計測回数は87073回で、その内の98%が-4.0～4.0 N/mm²のごく小さな応力範囲に留まり、最大応力範囲17.6～18.4N/mm²は2回のみであることがわかる。ここで、同部位の格子解析による死荷重応力度は64.0 N/mm²であることから、これらを足し合わせると82.4 N/mm²となり、許容応力度140 N/mm²に対して十分な余裕がある結果となった。

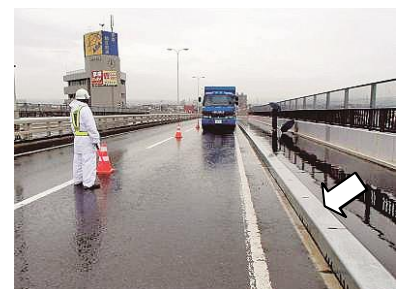
写真-7 鋼製排水溝

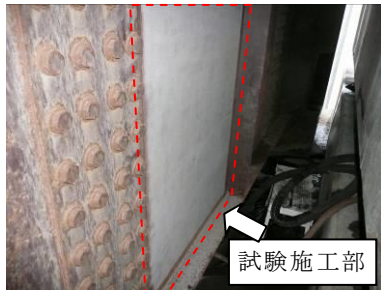
写真-8 試験施工結果

過年度においては桁端部の補修塗装にあたり、耐候性鋼材のさびが固く、ブラストを含む一般の工具では除去出来ないとして、ダイヤモンドディスクによる除錆が提案されていた。これに対し、動力工具は孔食部で健全部を傷めなければ除錆できず、ブラストと比較して不十分な素地調整となりやすいことから、適用性に疑問が生じた。このため、桁端部端横桁の一部を用いてブラストによる素地調整の試験施工を実施し、その適用性を検証した。試験施工箇所は表面処理剤が風化し、大部分がさびと被膜の混在する状態であった。ブラスト装置は小型のバキュームブラストマシン(FDO-G1-KA)を使用し、研削材はスチールグリッド、フェロニッケルスラグの2種を使用した。試験施工の結果、いずれの研削材によっても十分な素地調整が可能であることを確認した(写真-8)。

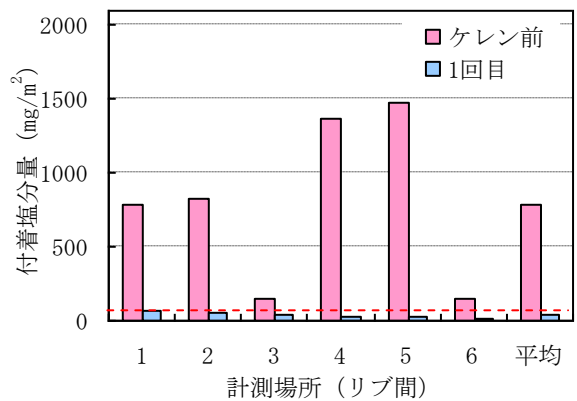
各施工法による付着塩分量の推移を図-7、図-8に示す。1種ケレンでは1回目の施工(Sa2 1/2に達した時点)で概ね50mg/m²の付着塩分量に低下する結果を得た。一方、2種ケレンでは、1回目の施工でほとんどのさびが除去されたものの、さび内部に侵入していた塩分が表出したことにより、場所によってはケレン前よりも高い付着塩分量が検出される結果となった。2回目は凹部を選択的に施工したが、依然として100~200 mg/m²程度残存していた。3回目は現実的な施工ではないが、凹部のさびとともに周辺鋼材を切削する施工を行い、50mg/m²程度の付着塩分に低下することを確認した。

図-7 付着塩分量の推移 (1種ケレン)

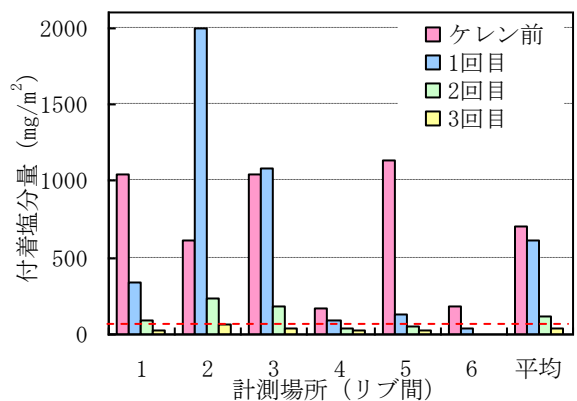
図-8 付着塩分量の推移 (2種ケレン)

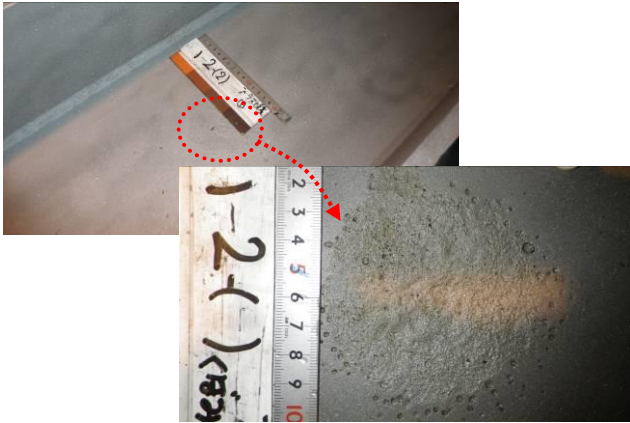
1種ケレン後の腐食部外観を写真-9に、2種ケレン後(2回目)の腐食部外観を写真-10に示す。1種ケレンでは凹部の中まで良好な素地が得られているのに対し、2種ケレンでは凹部の周囲が削られ、最奥部のケレンが不十分であることがわかる。

写真-9 1種ケレンの仕上がり状態 (1回目)

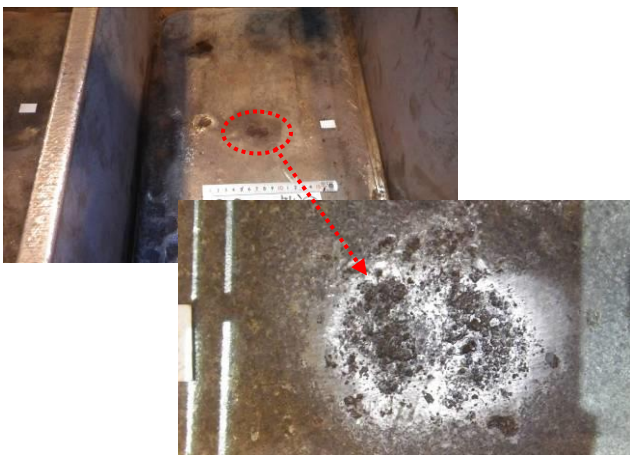
写真-10 2種ケレンの仕上がり状態 (2回目)
