# トラス橋床版埋設部材の調査報告

安波博道\* 中島和俊\*\*

本報告にて紹介する同形式橋梁においても、一部の埋設部床版下面にさび汁や遊離石灰が見られ、鋼材の腐食が懸念される状況である。こうした状況の下、茨城県および水戸市の委託により、床版埋設部材の緊急調査を実施する機会を得た。

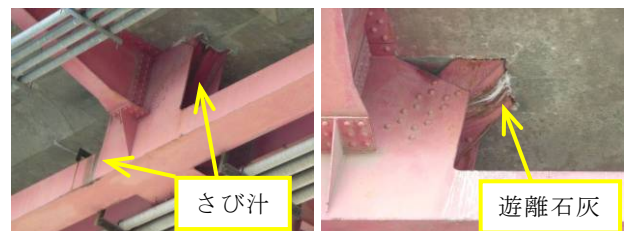
外観調査の結果、床版埋設部の上面側は、高さ5cm程度の台座コンクリートによって巻き立てられているが、一部では台座コンクリートがひび割れ、斜材との間に隙間が生じ、埋設部境界には層状さびが観察された。埋設部境界以外の斜材の外観は、汚れが目立つものの、塗膜の劣化や鋼材の腐食はほぼ見られなかった。床版下面側では、さび汁や遊離石灰の流出跡が顕著な部材が散見された（写真-2）。

写真-2 床版下面からの外観調査結果

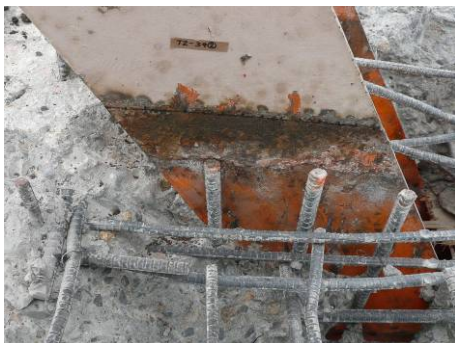
床版埋設部材の腐食は、床版上面・下面境界に集中して生じており、境界ライン以外は橋梁建設時のさび止め塗装が残り、健全な状態であった。当該部材（写真-3(1)）では局所的に最大2.5mmの腐食減耗が生じていた。また、今回の詳細調査対象部材のうち、腐食減耗が最も進行している部材において、部材断面全体の残存断面積は80%以上であった。

写真-3(1) 埋設部材の外観（床版上面）

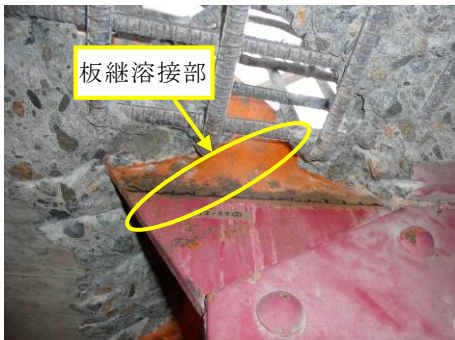
また、H断面斜材においては、床版埋設部境界と交差する位置に板厚変化を伴う板継溶接が設けられていた（写真-3(2)囲い部）。当該部分は、引張の繰返し荷重が作用することから、疲労亀裂の発生が懸念された。大型車の交通量が多いこともあり、特に慎重に調査を行ったが、亀裂などの変状は生じていなかった。

写真-3(2) 埋設部材の外観（床版下面）

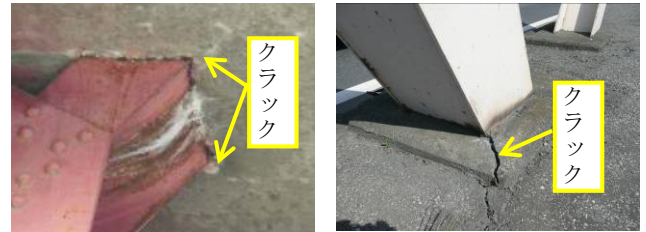
ところで、事前の外観調査でも確認されたが、床版下面側にさび汁や遊離石灰の流出が著しい斜材の周囲の床版コンクリート下面には、埋設部材を中心として放射状のクラックが生じていた（写真-4(1)）。また、一部では床版上面にもクラックが見られた（写真-4(2)）。

床版埋設部の中央部が健全な状態でありながら、床版下面側境界に腐食が生じている原因としては、床版上面の滞水がこれらの床版クラックに浸透し、

さらに埋設部材の床版下面境界に達したためではないかと推察される。

また、このクラックの発生原因は、活荷重による床版の変形を斜材が拘束したことによるものと考えられる。

写真-4(1) 床版下面クラック 写真-4(2) 床版上面クラック

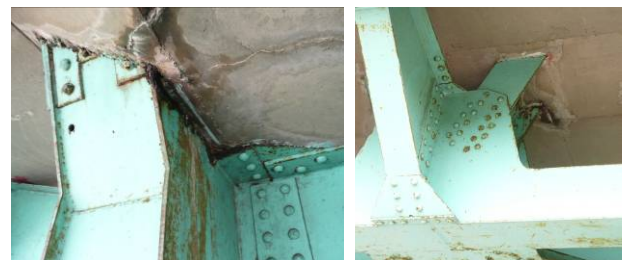
高須橋の床版埋設部は、床版上面に厚さ3～5cmのモルタルによる巻立てが行われていた。巻立てモルタルはひび割れが顕著であり、いくつかの部材ではモルタルとトラス部材の隙間に層状さびが発生していることが確認された。また、床版下面からの目視調査（写真-6）によると、端斜材に特に目立ったさび汁や遊離石灰の流出跡が見られた。これらの状況から、端斜材および近傍の中間斜材の計2箇所について、詳細調査を行うこととした。

端斜材（箱形断面）

中間斜材（H形断面）

写真-6 事前調査による床版埋設部材外観

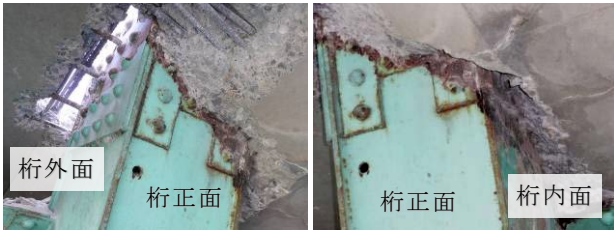
埋設部材の床版はつり後の状況を写真-7に、調査結果を図-1に示す。端斜材においては、桁外面側や正面側に腐食は見られなかったが、桁内

面側および背面側には床版下面側境界線に沿って腐食が発生していた。これらの腐食は、床版はつり実施前に明らかな腐食として目視できていた。

写真-7 埋設部腐食状況 (端斜材)

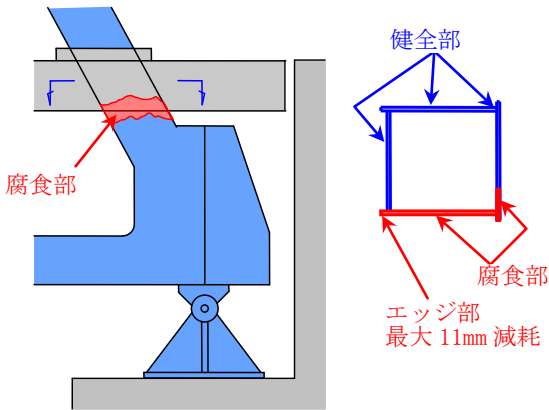
図-1 A1上流側斜材の腐食調査結果

腐食減耗が最も著しい箇所は桁内面側であり、エッジ部で11mm（平均1.5mm）の減耗であった。また、背面のエッジ部では5mmの減耗（平均2.5mm減耗）であった。部材断面全体の残存断面積は、96%程度であった。

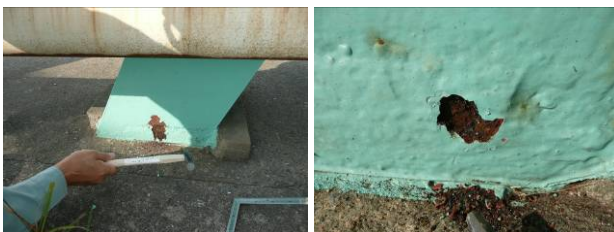
また、約4年前に塗替え塗装を実施した支間の床版埋設部境界において、補修塗膜が劣化し、鋼材の腐食が進行している箇所があった (写真-8)。これは塗替え塗装時の素地調整が不十分であったことが原因であると考えられる。

写真-8 塗膜下の腐食

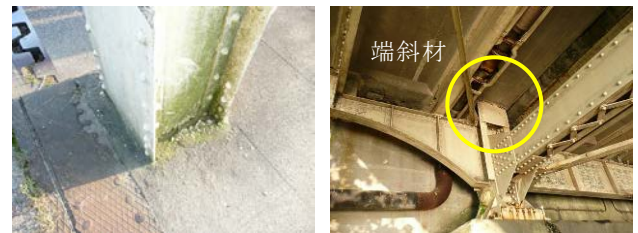
現地踏査の結果、床版埋設部材は、床版上面、下面側共に著しいさびや遊離石灰の流出等は確認されなかった (写真-10)。したがって本橋の埋設部材は健全であると推察されたため、詳細調査

写真-10(1) 埋設部状況 (端斜材)

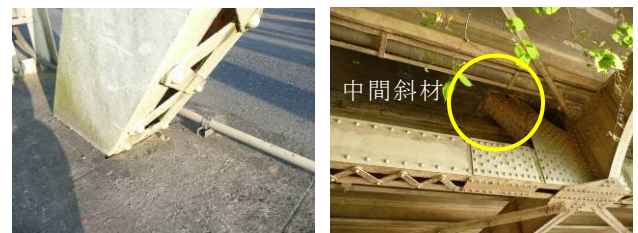
写真-10(2) 埋設部状況 (中間斜材)

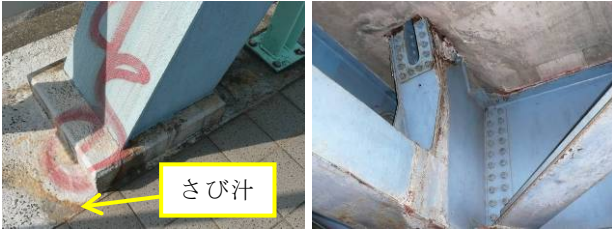
埋設部材は、床版上に高さ7-8cm程度の台座コンクリートによって巻き立てられていたが、台座コンクリートには埋設部材を起点とするクラックが多数生じており、一部では埋設部材の腐食を想起させるさび汁の流出が認められた。

外観目視による調査の結果 (写真-12)、特にさび汁や遊離石灰の流出が顕著であった右岸下流側の端斜材を詳細調査の対象と決定した。

写真-12 埋設部材状況

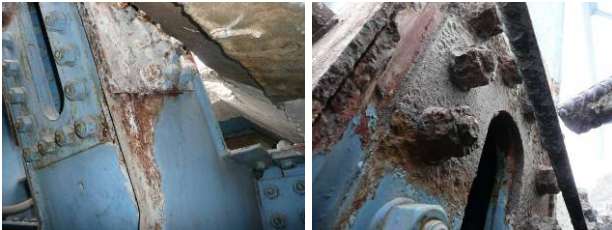
床版埋設部材の腐食は、床版下面境界に集中して生じおり、境界ライン以外は橋梁建設時のさび止め塗装が残存、または薄いさびが生じている程度であった。

当該部材の腐食減耗量は、局所的に最大2mm程度であった。また、部材断面全体の残存断面積は、99%程度であった。

写真-13 埋設部腐食状況

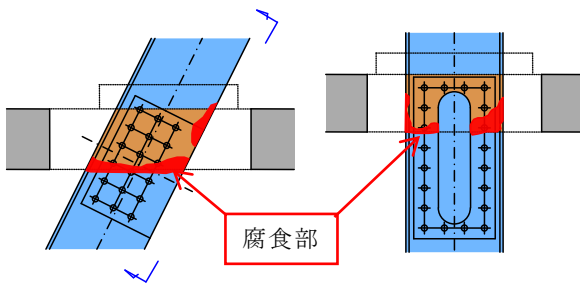
図-2 埋設部腐食状況
