# 記録的短時間豪雨により発生した鉄砲水 ～新潟県南魚沼市水無川において発生した鉄砲水～

長井義樹\* 田村圭司\*\*

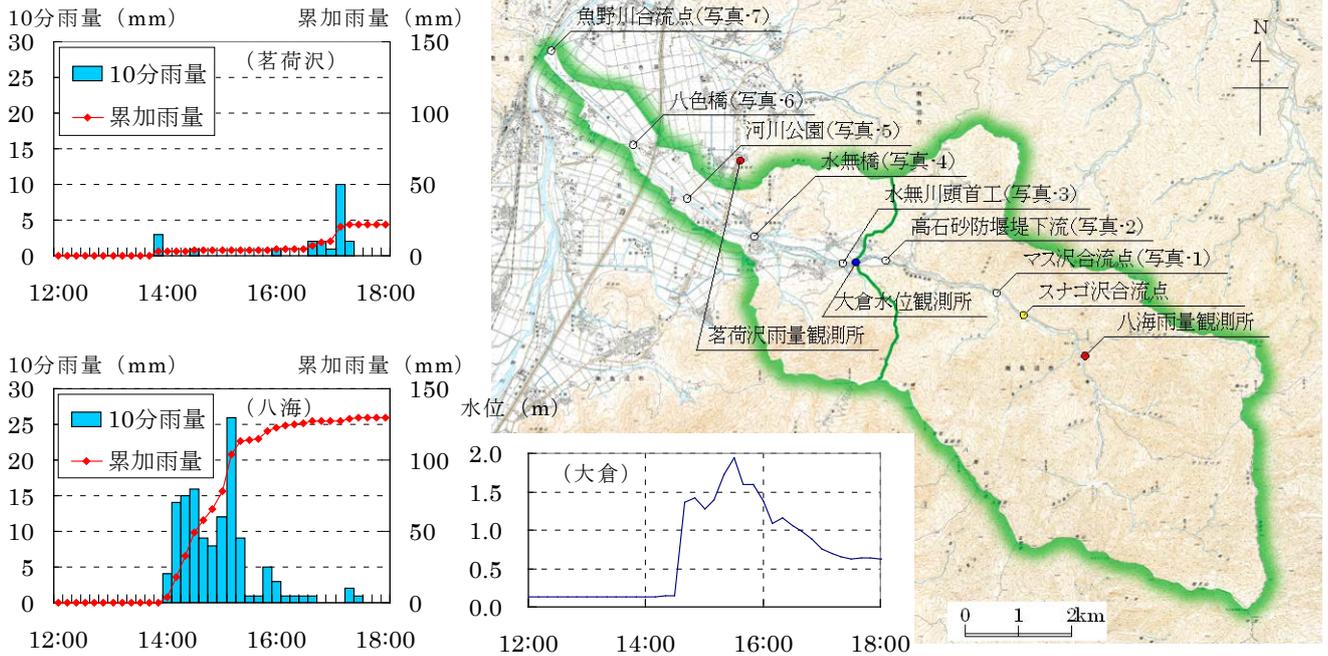
図-1 水無川流域と雨量および水位の概況

水無川という名前の通り、平常時の中～下流域は、水流が乏しく、砂礫の河原が広がる涸川の様相を呈している（図-1）。

水無川の源流域では、14:00～15:30の1.5時間の短時間に集中した豪雨が発生した。八海雨量観測所では、1時間最大雨量86mm（14:10～15:10）を記録した（図-1）。一方、下流域ほど降雨は小さく、茗荷沢雨量観測所では強い降雨は観測されていない（図-1）。

大倉水位観測所では、14:30～14:40の10分間に1.22m（0.14m→1.36m）の急激な水位上昇を記録した（図-1）。水位はその後15:00に一時的に低下するが、15:10から再び水位が上昇し、15:30にピーク水位1.94mを記録した（図-1）。

当該河川では、鉄砲水の先頭部が6箇所にて撮影されている。先頭部の撮影された箇所は、上流より、高石砂防堰堤下流（追加距離：8,170m）、水無川頭首工（追加距離：7,410m）、水無橋（追加距離：5,500m）、河川公園（追加距離：3,930m）、八色橋（追加距離：2,460m）、魚野川合流点（追加距離：0m）である（図-1）。

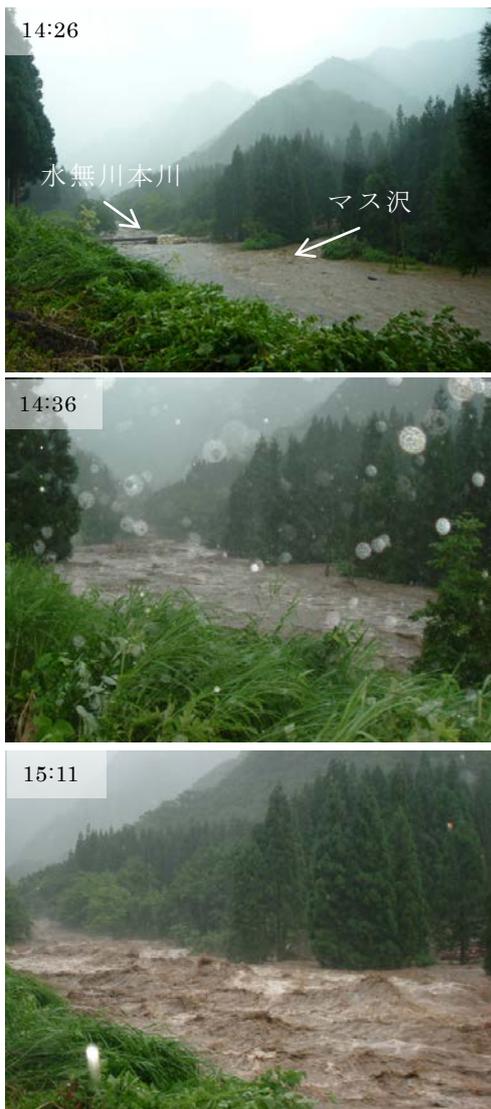
写真-1 増水状況 (マス沢合流点)

マス沢では、午後になってからの強い雨のために増水し、水無川に架橋していた工事用の仮設橋が流失するなどの被害があった。

マス沢での工事関係者によると、豪雨により14:00過ぎに水無川が増水し、その後いったん水位が下がったという。14:30頃からマス沢が増水、

まもなく水無川でも再び水位が急上昇し、多くの土砂や流木が流下したという。

マス沢合流点での水位は15:10頃にピークとなり、その後、16:00頃までに水位はかなり低下したようである。

写真-1は、マス沢合流点での増水状況を比較したものである。14:26には工事用の仮設橋は冠水していないことや、マス沢からの増水による流下が顕著であることが確認できる。14:36には水無川の増水により、工事用の仮設橋は確認できない。この頃までに、工事用の仮設橋は冠水・水没の後、流出したと考えられる。15:11は、当該地点での洪水ピーク時刻に相当すると考えられる時刻である。水面は激しく波打ち、流下していることが確認できる。

これらの写真記録や目撃証言より、当該地点では、段波としての洪水先頭部の流下は無かったものと捉えられる。

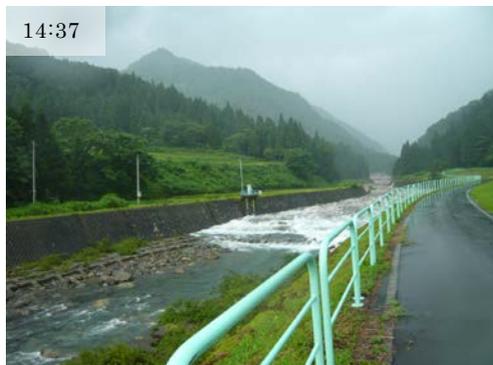
写真-2 増水状況（高石砂防堰堤下流）

写真-2より、14:37に先頭部が通過したことが確認できる。先頭部の濁りは少ないが、後続流はやや濁っている。なお、撮影地点の約480m下流に大倉水位観測所がある。

撮影者によると、14:37にザーという音とともに先頭部が通過し、一気に1m程度増水したという。先頭は透明な水で、後続ほど濁っており、先

頭は水を押しつけながら進んでいるように見えたという。先頭部の流下速度は、自転車程度の速さで、写真を撮影するために、走って追いつくことができたという。

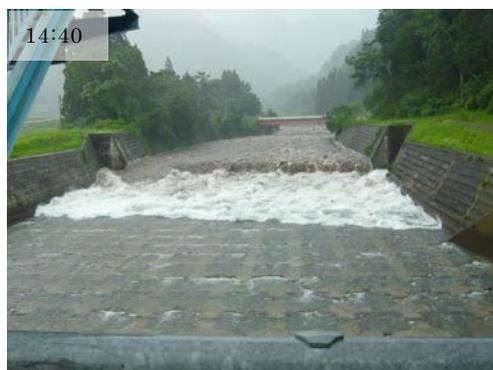
写真-3 増水状況（水無川頭首工）

写真-3は、水無川頭首工（写真-2の約760m下流）での流下状況である。

14:40の先頭部の通過後、水位はさらに上昇したようであり、欄干に流木が引っかかるなどの痕跡が残された。これは、約280m上流の大倉水位観測所の水位記録からも推測される。

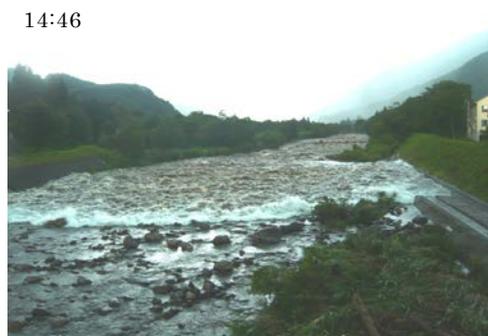
写真-4 増水状況（水無橋）

写真-4は、水無橋（写真-3の約1,900m下流）での流下状況である。先頭部の通過は14:46である。左岸堤外水路の比高は1.5m程度であるが、鉄砲水は、左岸堤外水路を一気に冠水させて流下した。

撮影者によると、上流からザーという音を立てて先頭部が通過したという。なお、先頭部の到達する10～15分前まで、バスを待つ子供たちが水無橋の下の左岸堤外水路で遊んでいたという。

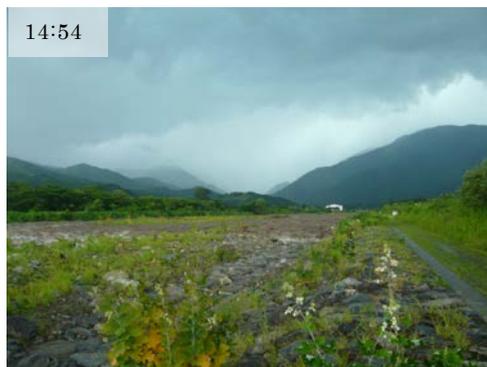
写真-5 増水状況（河川公園）

写真-5は、河川公園（写真-4の約1,570m下流）での流下状況である。先頭部は14:54に通過した。

河川公園は、15年ほど前に整備されたもので、増水により高水敷まで冠水したのは、今回と4,5年前に1度あったきりであるという。撮影者によると、当該地点より下流では、濁りが著しく、泥臭い匂いがしたという。

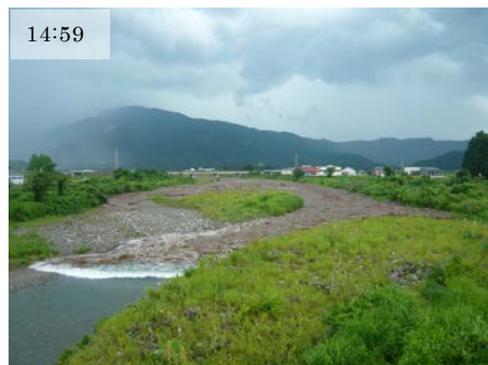
写真-6 増水状況（八色橋）

写真-6は、八色橋付近（写真-5の約1,480m下流）での流下状況である。先頭部は14:59に通過した。先頭部に流木の巻き込みが確認できる。

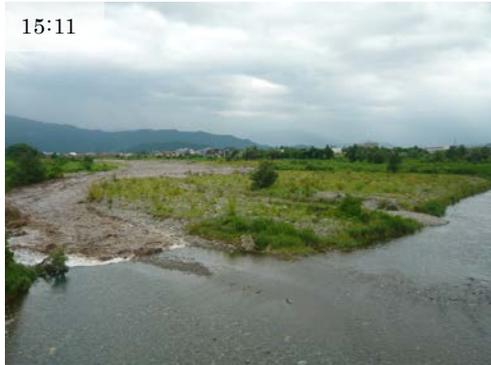
写真-7 増水状況（魚野川合流点）

写真-7は、魚野川合流点付近（写真-6の約2,460m下流）の状況である。先頭部は15:11に魚野川に合流した。

なお、撮影地点となった橋梁は、その後の増水により、右岸橋台が洗掘を受け、桁が落下した。

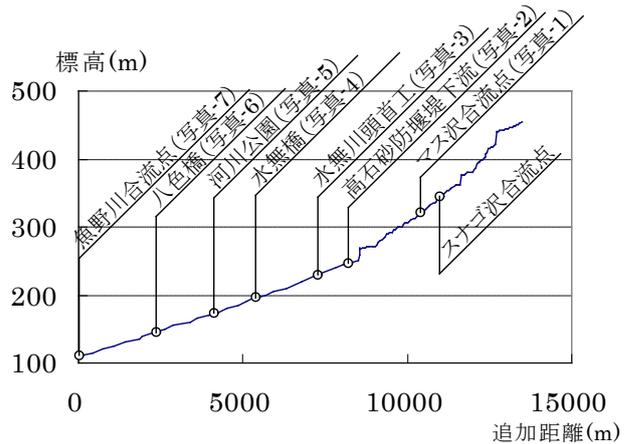
図-2 水無川縦断面図

マス沢合流点から高石砂防堰堤までは、流路としての平均河床勾配は1/36であり、下流の他の洪水先頭部の流下速度の算定区間に比べると、河床

勾配が急である。しかし、洪水先頭部の流下速度は、他の区間に比べてやや遅い結果となった。

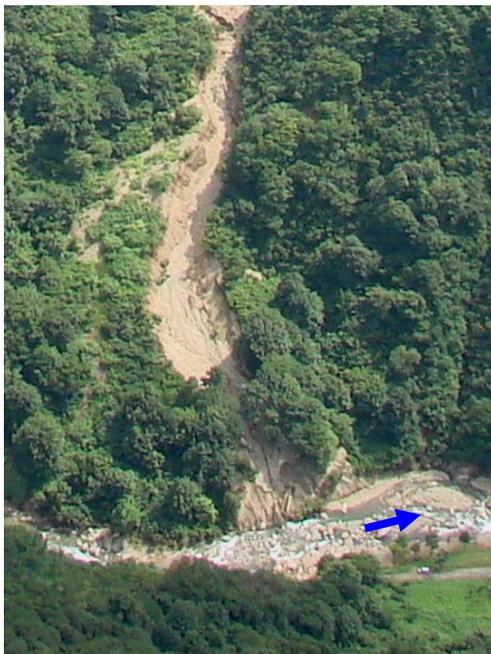
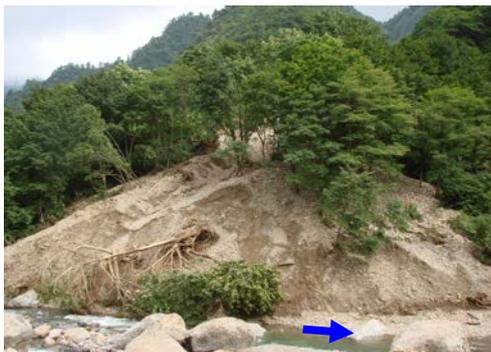
写真-8 スナゴ沢合流点

マス沢合流点より650m上流のスナゴ沢合流点では、スナゴ沢からの土石流により、水無川本川での河道閉塞の形成・決壊が発生した可能性がある（写真-8）。

当日14:00～14:30は、源流部では降雨が強まっていた時間帯である（図-1）。しかし、マス沢合流点では、この時間帯にいったん水位が低下していることから、この時間帯にスナゴ沢合流点での河道閉塞が発生したものと考えられる。

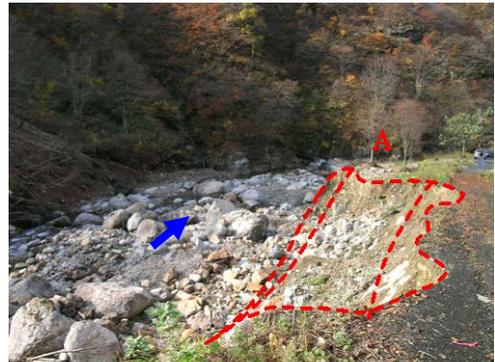
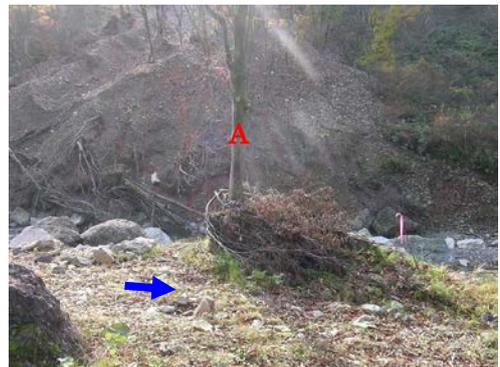
水無川の右岸では、スナゴ沢から土石流が衝突したと考えられる痕跡が確認された。また、合流点右岸では、河岸侵食と、河岸侵食区間の直下流での樹木や草本の倒伏、漂流物などの氾濫流による痕跡が確認された（写真-9）。これらの痕跡は、スナゴ沢からの土石流が、当該地点での短時間の河道閉塞を発生させ、堆積高の低い右岸より侵食、流下したことを示すものであると考えられる。

写真-9 右岸の侵食状況と氾濫痕跡  
(写真中の“A”は同じ木の位置を表す)

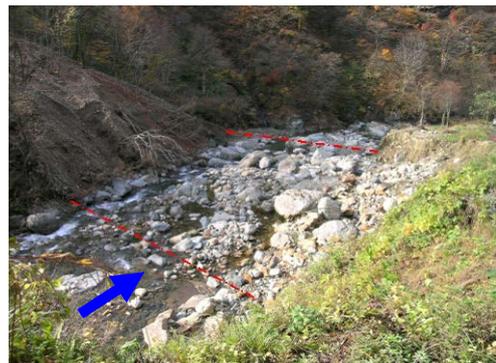
写真-10 スナゴ沢合流点の河床材料

スナゴ沢合流点では、さまざまな礫径の材料が高密度に分布しているなど、上下流の河道と比べて、河床材料の構成が明らかに異なる（写真-10）。これは、当該地点における材料の供給が新しく、外力による分級が十分に進んでいないためと考え

られる。なお、マス沢合流点～スナゴ沢合流点までの河道では、土砂の堆積傾向が伺えるが、スナゴ沢合流点から上流河道では、侵食や堆積の傾向は明瞭でない。
