特集：2008年岩手・宮城内陸地震による土砂災害

2008年岩手・宮城内陸地震により生じた祭時大橋の落橋とそのメカニズム

玉越隆史* 生田浩一** 運上茂樹*** 堺 淳一****

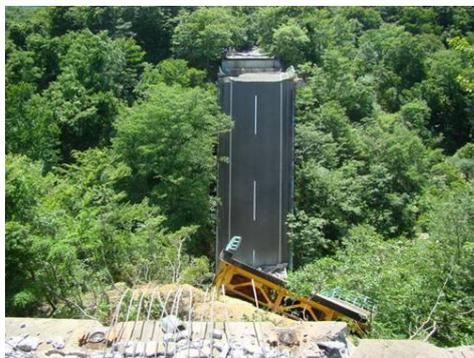
2008年6月14日8時43分頃、岩手県内陸南部を震源とするマグニチュード7.2の大規模な地震が発生し、震源に近い国道342号にかかる祭時（まつるべ）大橋が落橋するという甚大な被害を受けた（写真-1）。

写真-1 落橋した祭時大橋（A2橋台側を望む）

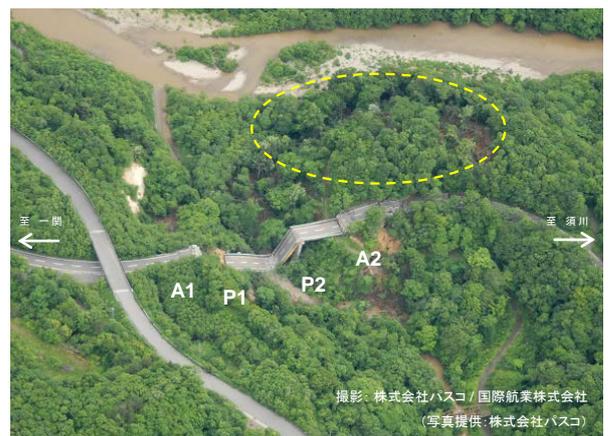
また、祭時大橋周辺の秋田側では大規模な地山崩壊が確認され、A2橋台の後方路面は激しく破壊されており、その周辺にも多数の地割れが生じていた（写真-2）。

写真-2 祭時大橋の周辺地盤の変状

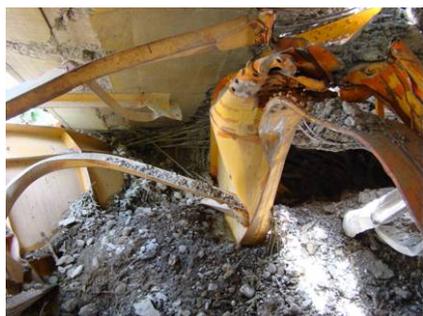
写真-3 衝突による主桁の変状

から外れた後、地山に沿ってP1橋脚付近へと落下したものと考えられた。また、落下した際に他の部材あるいは地山と衝突して屈曲したと思われる変状も見られた (写真-3)。

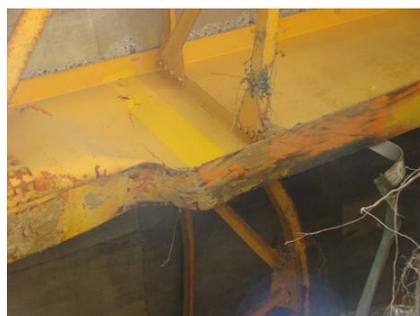
写真-4 A1支承部の破壊状況

A1橋台では、主桁の移動により支承部が破壊され躯体の上端が一部えぐられていた (写真-4)。また、パラペットと躯体部との間に約4mもの離れを生じており (写真-5)、パラペットには主桁の衝突痕が確認された (写真-6)。これらのことから、主桁が何らかの力でパラペットを橋台後方へ押し込んだのではないかと推測された。

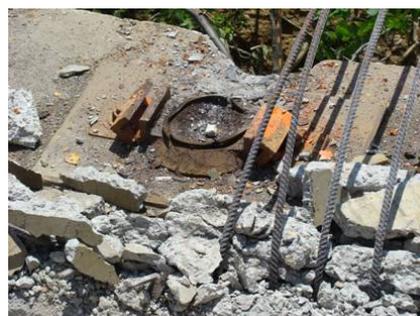
写真-5 A1橋台パラペットと躯体との離れ

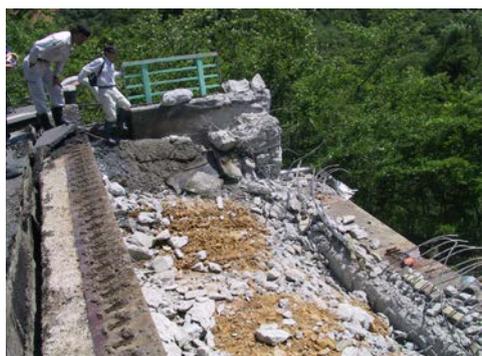
写真-6 主桁の衝突痕 (A1橋台パラペット部)

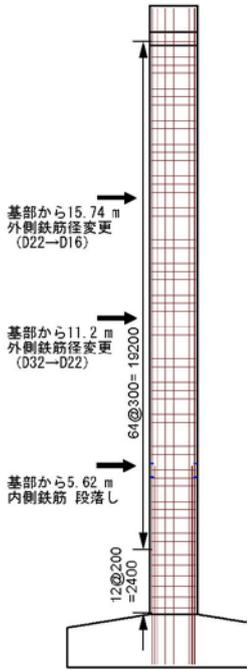
図-2 P1橋脚の配筋

図-2にP1橋脚の配筋を示す。柱部は、寸法が6.2m×1.8mの長方形断面である。柱基部では、D32が1.5段配筋されており、基部から高さ5.62mの位置 (段落し部) で内側の軸方向鉄筋が途中定着されていた。柱基部から11.2mの位置 (径落し部1) では、外側の軸方向鉄筋がD32からD22へ重ね継ぎ手によって継がれており、さらに柱基部から15.74mの位置 (径落し部2) でD22の鉄筋がD16へと継がれていた。軸方向鉄筋比は、柱基部、段落し部、径落し部1、径落し部2に対してそれぞれ0.9%、0.6%、0.3%、0.09%である。帯鉄筋としてはD16が用いられており、柱基部から2.4mの範囲では0.2m間隔で、それより上では0.3m間隔で配置されていた。また、中間帯鉄筋としては高さ方向に0.6m間隔で水平方向に1.2m間隔で配置されていた。

以上より、本橋脚は柱基部から15.74mの位置において曲げ破壊が生じたと推定される。なお、柱基部から15.74mの位置では、軸方向鉄筋比が0.09%と非常に低いため、この位置で軸方向鉄筋がコンクリートから抜け出して上部のコンクリートが剛体回転するような破壊モードになったことが推測される。

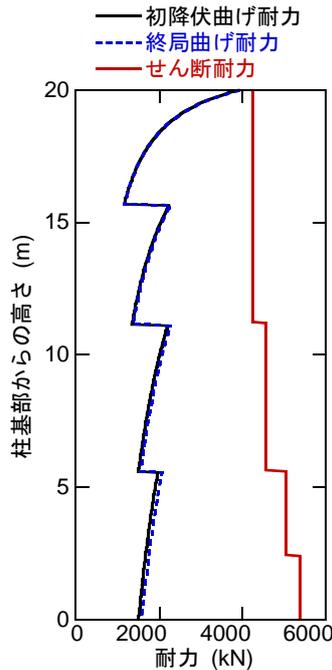
図-3 P1橋脚の耐力

表-2は主要断面において、図-3は柱の高さ方向について、曲げ終局耐力 P_u 、初降伏耐力 P_{y0} とせん断耐力 P_{s0} を比較した結果である。ここで、図-3に示す慣性力作用位置から x の距離にある曲げ耐力 P_{a-x} は次式(3.1)より求めた。

表-2及び図-3によれば、本橋脚はせん断耐力には余裕があり、曲げ破壊型になることが分かる。曲げ耐力については、柱基部から15.74mの位置の径落し部2において最小となっており、この位置で破壊が生じることが推定され、これは2.に示したP1橋脚上部の破壊状況と一致する。

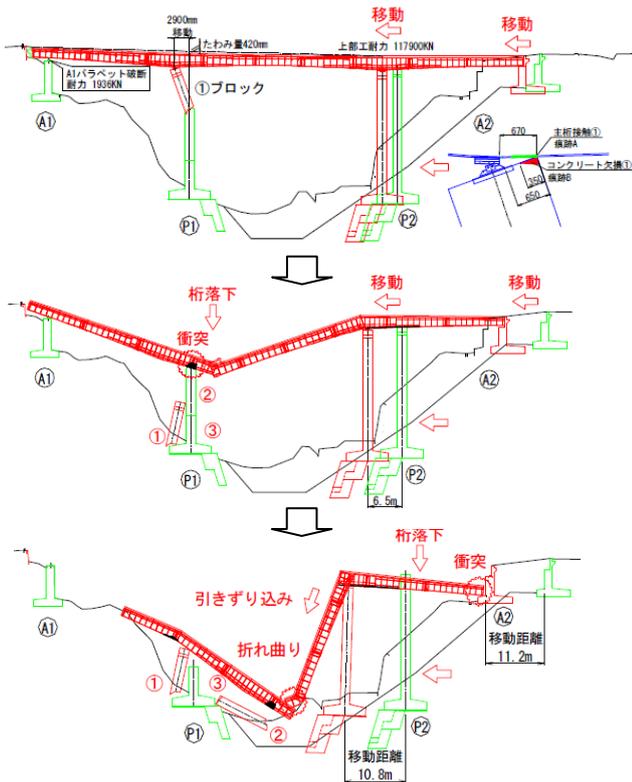
図-4 被災メカニズムの推定 (抜粋) 3)

この他、損傷状態の詳細調査等の結果を踏まえ同委員会で検証された被災のメカニズムは、概ね図-4に示すとおりである。なお、詳細については

- 1) 地震によるA2側地盤の破壊で、A2、P2がともにA1側へ移動し、これに伴いP1橋脚頭部の変位が大きくなり図中①ブロック部で破壊した。
- 2) P1橋脚①ブロックが落下後、主桁は下方向にたわみが進行して破断し、P1橋脚②ブロックの天端に衝突した。
- 3) 主桁は破断箇所を中心に引きずり込まれるように落下し、これに伴いP1橋脚②ブロックはA2橋台側へ転倒した。また、引きずり込みの影響でA2橋台側の主桁端部が落下した。

そのため、今後は路線計画や橋梁計画の段階において、周辺に地すべり地形が分布しており地震時に地すべりが生じやすいような地形では、通常以上に幅広い調査を行うとともに綿密に地質構造等の評価を行うなどして、地盤の不安定化の可能性について特に慎重に検討する必要がある。
