特集：道路橋保全の新たな取組み ～臨床研究を中心として～

腐食劣化により崩落に至った鋼橋の変状モニタリング

Real Time Monitoring of Steel Bridge Collapse Due to Intense Corrosion

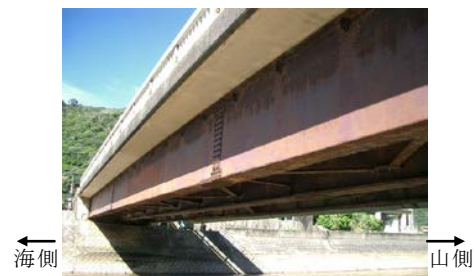
我が国の道路橋は、その大半が高度経済成長期頃から建設されているが、橋の高齢化とともに、厳しい自然環境や交通条件によって様々な劣化損傷事例が顕在化しつつある。写真-1に示す橋は、橋長35mの無塗装仕様の耐候性鋼を使用した道路橋（鋼単純合成桁）であり、1981年に建設されたものである。沖縄県北部に位置しており、厳しい腐食環境の下、著しい腐食劣化(写真-2)が生じたため、2004年に全面通行止めとなり（写真-3）、その後、腐食劣化の進行により撤去直前の2009年7月に崩落に至った。

写真-1 腐食劣化の生じた橋の全景(2007年7月)

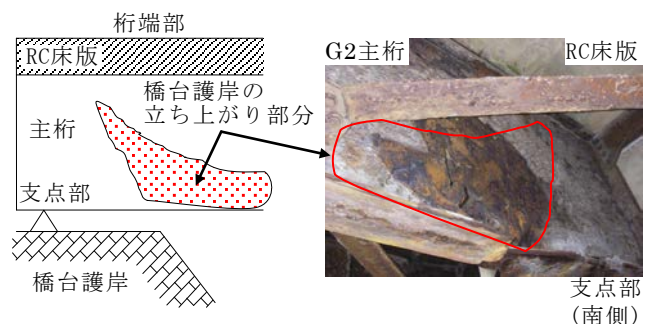
図-1 主桁端部の腐食状況

図-1に、最も著しく腐食し、崩落の起点となった部位である桁端部の腐食状況（2008年時点）を示す。本橋の腐食状況については、一般的に最

も腐食環境が厳しいとされる支点部付近よりも、橋台護岸の立ち上がり部分に対応する位置の桁部分の腐食が最も厳しく、橋台護岸の形状と風向の関係が海塩粒子の飛来分布に影響しているものと推測される。

本橋は3主桁であるが、桁端部6箇所のうち、2主桁4箇所において、主桁下フランジとウェブ間の溶接部付近に破断が見られる状況であった。この部分の腐食破断による桁耐荷力の喪失が崩落の主原因であると推定される。

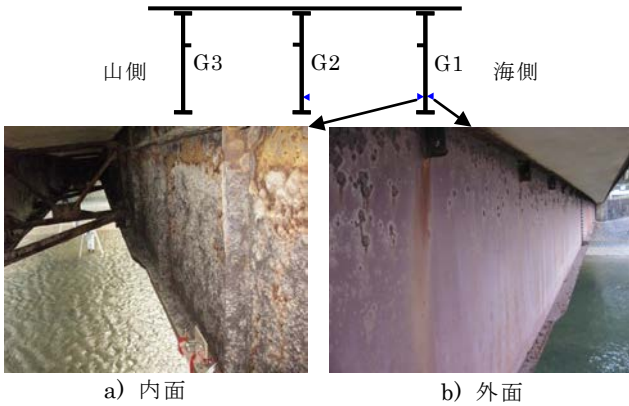
図-2 G1主桁の内外面の腐食状況の違い

図-2に、主桁の内外面の腐食状況の違いを示す。降雨時に付着塩分が洗い流されやすい桁外面では、錆安定化処理材が鋼材表面に残存している。一方、桁内面では、桁端部のほぼ全面に層状剥離錆が発生している状況である。

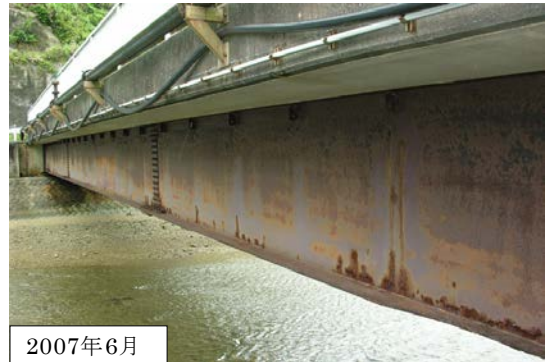
2007年6月

写真-4 腐食劣化の経年変化（山側のG3主桁外面）

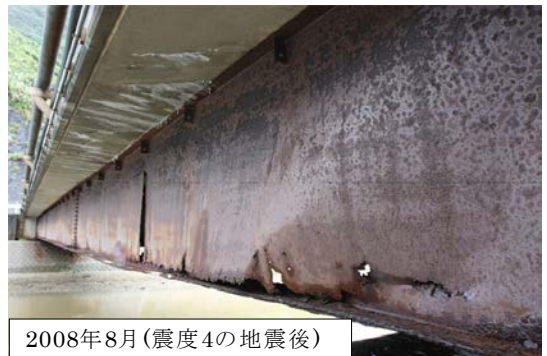
2008年8月(震度4の地震後)

り構造安全性への影響が懸念されたため全面通行止めの措置がとられた。その後の調査においても、腐食劣化が進行し、2008年8月には現地周辺で発生した震度4の地震によって、主桁ウェブの面外変形の増加が見られた（写真-4）。また、RC床版のひび割れも確認され、舗装面上の水溜りの状態や高欄の曲がりなどから、橋全体が山側へ傾き始めていることも確認された。その調査結果を踏まえ、管理者により周辺住民に対する橋周辺の立入り禁止の周知徹底等の安全対策、崩落時の対応や撤去に向けた準備が進められた。

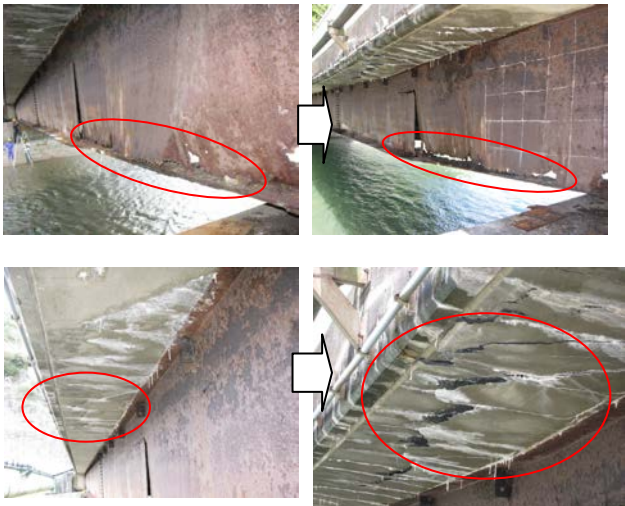
写真-5 集中豪雨の際の主桁および床版の変状進行状況 (G3主桁)

モニタリング開始以降、2009年6月24日に沖縄県北部に集中豪雨があり、その前後に監視カメラにより主桁の面外変形の増加とRC床版のひび割れ進展などの変状を確認した。図-5に、その時の風速データを、図-6に、山側のG3主桁の鉛直変位

データを示す。10m/秒程度の風が観測されており、その時点で桁端部の鉛直変位も20mm程度の急激な変化がみられた。写真-5に変状前後の現地調査における主桁及び床版の状況を比較して示すが、桁端部の変形等の進行が確認できる。この変状を受けて、管理者により緊急撤去の準備及び周辺住民への再度の注意喚起が行われた。結果的に撤去前に崩落したが、安全対策の徹底がなされ、崩落後も1日で河川内の橋を撤去できた点については実務面でのモニタリング活用の成果であったといえる。

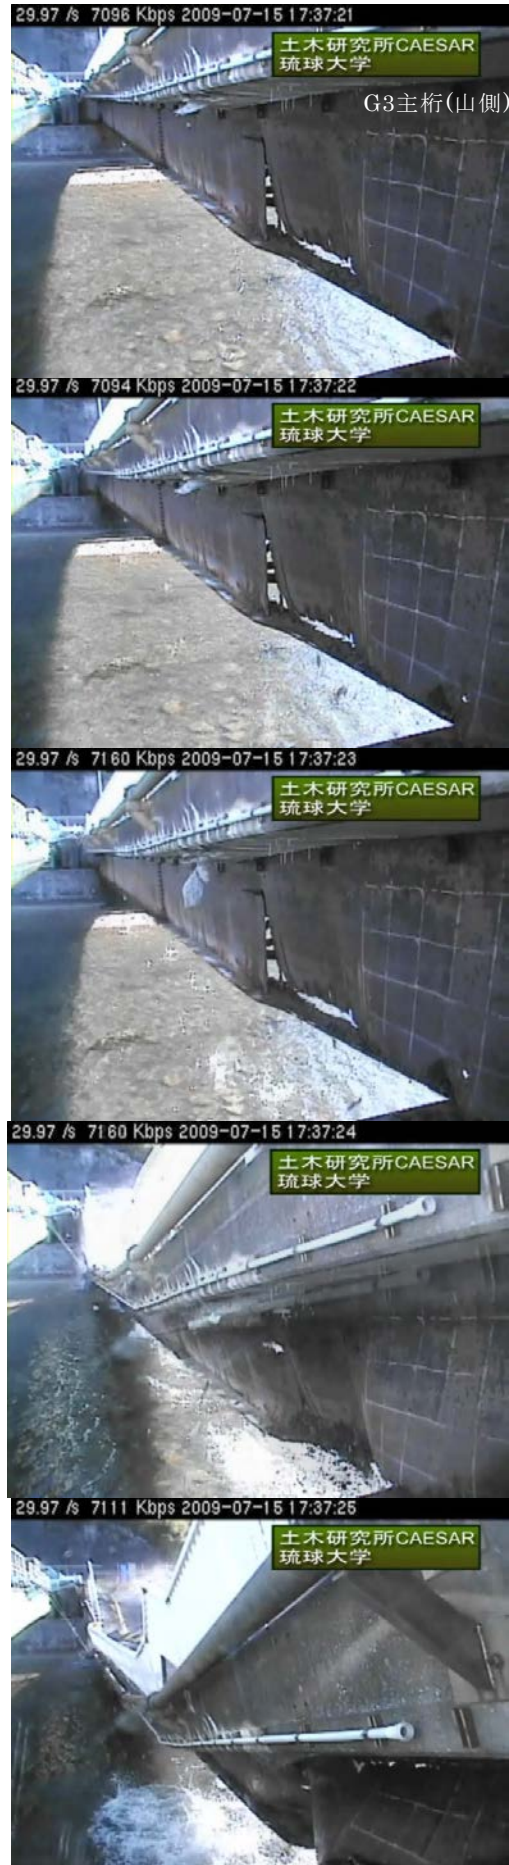
写真-6 崩落の瞬間のカメラ画像

写真-6に、崩落の瞬間の画像の一部を示す。崩落の起点は山側のG3主桁南側橋台の桁端部(写真の主桁奥側)であった。前述のとおり、同部位及び隣接するG2主桁には、破断等の著しい腐食劣化が発生しており、同部位の破壊の進行により崩落したものと考えられる。
