特集：道路橋保全の新たな取組み ～臨床研究を中心として～

腐食劣化の生じた鋼トラス橋の現地載荷試験と耐荷性能評価

Field loading test and Loading-Capacity evaluation of a seriously corroded steel-truss bridge

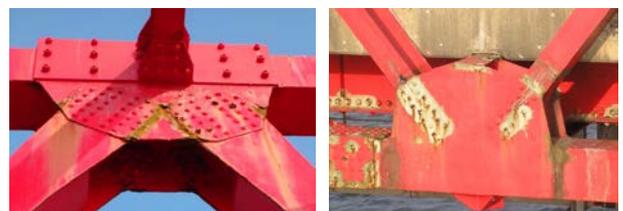
対象とした橋梁は、利根川河口部に架かる橋長約1.2kmの橋梁のうち、鋼5径間連続下路式トラス橋部分(橋長407m)であり、昭和37年に建設された(図-2, 図-4)。厳しい塩害環境に位置しており、床組、上下横構、トラス格点部周辺に著しい腐食欠損が生じ、過去に部材補強や横構の部材取替が行われたが、平成21年度に新橋の供用開始に合わせて撤去された。図-3にトラス格点部の外観を示す。超厚膜フッ素系塗装に塗替えられているため、外観では腐食程度は判断できないが、格点部のガセットと斜材の境界部等に局所的に腐食が進行している状況がうかがえる。トラス格点部は、構造的には主構部材と格点部間の二次応力や断面急変に伴う応力集中が発生する部位であるため、腐食欠損と相まって構造上の弱点となる可能性があり注意が必要と考えられる。

図-3 トラス格点部の腐食損傷

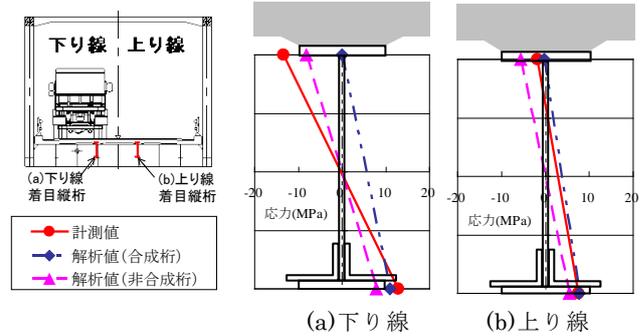
図-6 縦桁フランジ応力の比較

図-6 に下り車線の影響線載荷時における、支間中央付近の縦桁の応力について実測値と解析値（床版と縦桁間を合成または非合成と仮定）の比

較結果を示す。床版と縦桁間はスラブ止め鉄筋で接合されており、既設橋では一般に合成挙動を示す事例も多いが、下り線側においては合成と非合成の中間的な挙動が見られた。本橋撤去後の調査によれば、ほとんどの縦桁で上フランジ全面に腐食劣化が見られており、床版コンクリートとの付着が喪失された状態であったものと推測される。

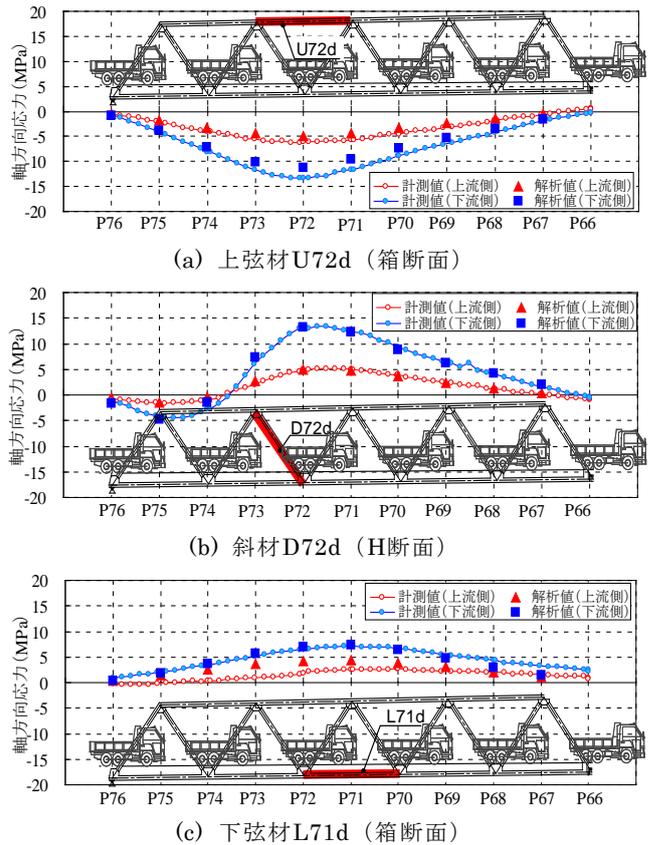
図-7 荷重車影響線載荷時の主構部材の応力

図-7 に下り車線の影響線載荷時における、3主構部材（上弦材、斜材、下弦材）の軸方向応力について計測値と解析値（床版と縦桁間を非合成と仮定）の比較結果を示す。計測値と解析値は比較的良く一致している。また、図-8に格点載荷ケースに対する主構部材の軸方向応力の計測値と解析値の関係を示すが、概ね一致しており、トラス主構部材の主たる断面力である軸方向力に対しては、前述の解析モデルにより活荷重載荷時の応答を適切に再現できることがわかる。なお、斜材については、軸方向応力の他にトラス格点部取付け部の面内・面外曲げ応力の計測を行っており、軸方向応力に対して面内で約10%、面外で約30%（車線側が引張）の曲げ応力が発生している。当該部位が腐食欠損の著しい部位であることを踏まえると、耐荷性能の評価に際して、これらの二次応力

や腐食欠損に伴う応力集中といった不確実な要因を適切に考慮することが重要と考えられる。

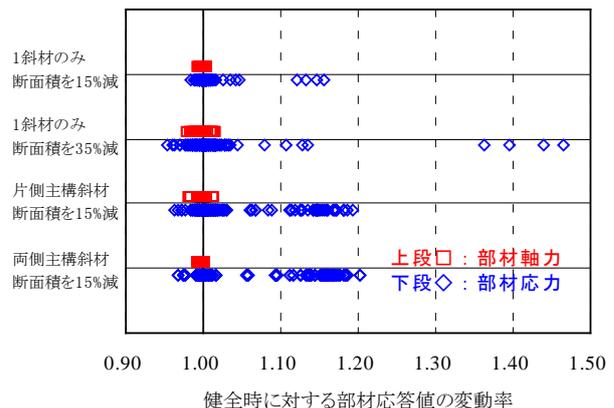
図-9 部材の腐食の影響

解析ケースは、①健全時、②1斜材のみ腐食した場合（腐食大、腐食小の2ケース）、③斜材の片側主構が全て腐食した場合、④斜材の両側主構が全て腐食した場合の5ケースとした。腐食は着目斜材が全長にわたり一様に断面減少するものと仮定した。図-9に健全時に対する部材の応答値を示す。いずれの腐食パターンについても軸方向力の变化は小さく、腐食による断面欠損が各主構部材の断面力分担に与える影響は小さいと言える。一方、応力については当然ながら断面積の減少に応じた増加が生じており、不均一な腐食による応力集中の影響を含め、格点部及びその周辺の限界状態、残存耐荷性能を検討していく必要がある。

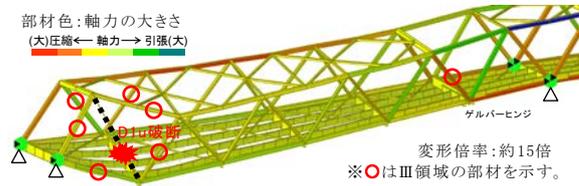
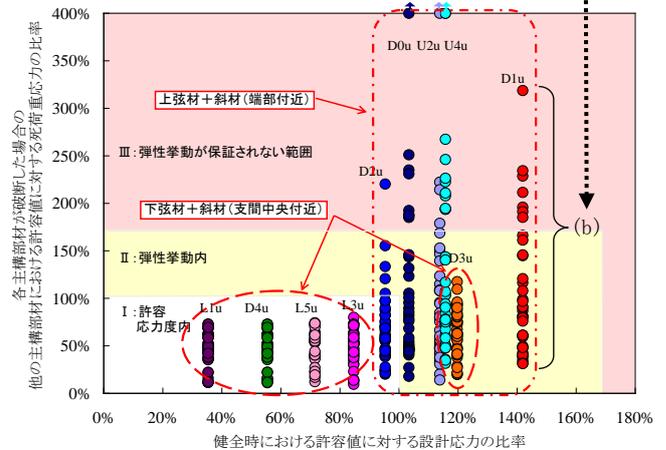
図-10 各主構部材の状態の評価例

図-10に解析結果を示す。横軸は、色分けした各主構部材の健全時における許容値に対する設計応力の比率を示している。縦軸は、各主構部材が破断した場合の、他の主構部材における許容値に対する作用応力の比率を示している。例えば、本橋の場合、支間中央付近の斜材では健全時に負担している断面力が小さく、下弦材では床版・縦桁が断面力を負担するため、仮に破断しても他部材が断面力を負担しつつ不安定な状態には至らないことを示している。一方、上弦材や支点付近の斜材が破断した場合には、近接する他部材の断面力が著しく増加し、構造として成立しない状態になることを表している。ただし、あくまでも弾性解

析であり、本橋（ゲルバー径間部）のように、静定トラスとして設計している場合、実務的にはいずれの主構部材の破断も致命的な状態に至る可能性があると考えて対応することが必要であるが、各主構部材の構造的な余裕を把握する上で参考になるものと考えられる。なお、健全時に許容値を超過し、その度合いにもばらつきが生じることは、建設当時に比べ設計活荷重が増大している一方で、部材毎に断面力の負担が異なるためである。
