現地レポート：舗装・トンネルの維持管理技術

新仲哀トンネルの変状調査

谷川征嗣* 鋏 淳司** 安田 亨*** 田近宏則****

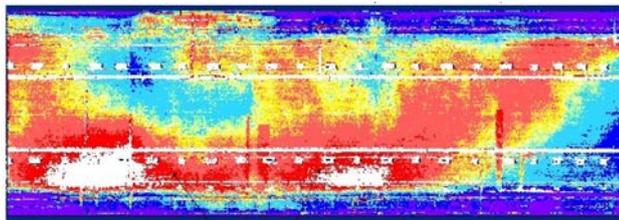
図-2(1) 縦断ひび割れ連続部の変形量計算結果

表-2に示す特徴的な縦断ひび割れ連続部において計算した変形量を図-2に示す。

図-2より、縦断ひび割れ連続部では、ひび割れに対応する位置に、覆工内側への変形傾向が認められた。これは、地形との関係から偏圧が作用する方向とも一致している。

縦断ひび割れ連続部は、地形・地質からの推定の他、三次元レーザー計測による変形傾向や、ひび割れ沿いの中性化試験による進展傾向などから総合的に判断し、偏土圧による外力に起因するひび割れであると判断した。亀裂変位計による監視でも、温度変化とは相関しない変位増加傾向が認められたことも、外力の影響を裏付けるものと考えている。

縦断ひび割れ連続部は、外力が要因であり、進行性があることが確認できている。外力性のひび割れで進行性がある場合には内面補強等の対策が必要であるが、進行速度が0.05mm/年程度である

ことから、当面補強対策は行なわずモニタリングによる監視を行なう「予防管理」による対応も可能である。当面は経過観察を行ないながら補強対策の実施時期も含め、対応を検討することとしている。

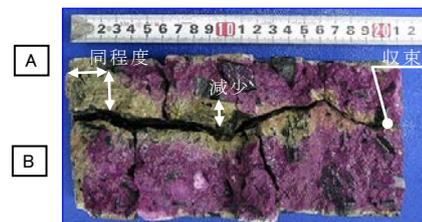
写真-3 縦断ひび割れ面の中性化状況

縦断ひび割れ連続部で採取したコアにて実施した試験結果を写真-3および表-3に示す。

ひび割れが覆工深部まで同時期に進行したのであれば、ひび割れ面からの中性化深さは覆工表面と深部で同等になると考えられるが、試験の結果、ひび割れ面からの中性化深さは覆工深部に向かって徐々に減少し収束する傾向を確認した。したがって、ひび割れは施工後間もない時期に発生し徐々に進行した、外力によるひび割れの可能性があるとして推定した。

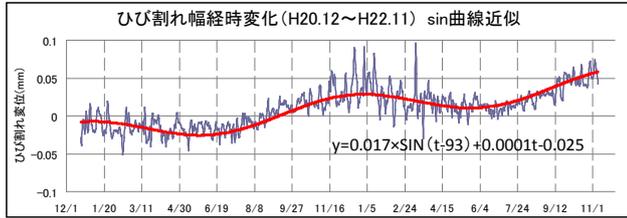
図-4 ひび割れ幅計測結果

1時間に1回の自動計測を約2年間継続した結果、縦断ひび割れ連続部では、0.05mm/年程度の進行性があることを確認した。この進行速度に竣工後の経過年数を掛けると約2mmとなり、実際のひび割れ幅とも一致する。
