道路斜面の災害事例の収集・分析の取組み

浅井健一* 林 浩幸** 佐々木靖人***

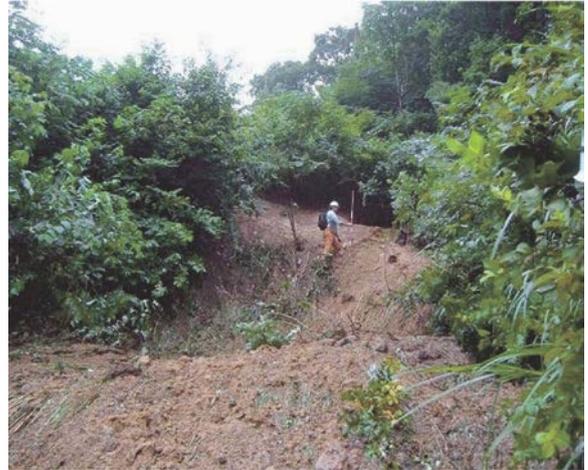
写真-1は切土のり面上方の自然斜面の小規模な谷地形の箇所（事前通行規制区間外）が連続雨量94mm、最大時間雨量52.5mmの集中豪雨で崩壊し、崩壊土砂が道路に流出した事例である。本箇所は露岩が見られたこと等により特に対策が必要とされていなかったが、近年は集中豪雨が増加する傾向にある⁵⁾。そのような豪雨時には本事例のような小規模な谷地形であっても崩壊や土砂流出が発生しやすいと考えられ、今後はそれらを適切に点検し必要な対策を行っていくことが必要である。

写真-1 切土のり面上方の小規模な谷地形（自然斜面）の崩壊事例（管轄事務所提供）

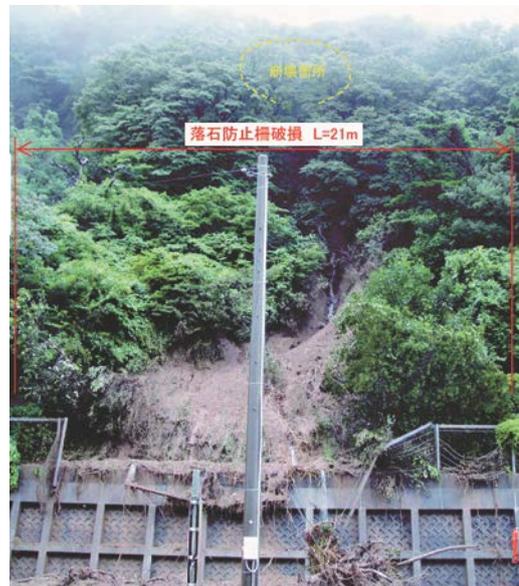
写真-2は斜面上方の谷地形の箇所（事前通行規制区間外）が連続雨量384mm、最大時間雨量56mmの集中豪雨で崩壊し、土石流化して道路に流出した事例である。本箇所は小規模な谷のため道路防災点検における土石流の点検対象（流域面積0.01km²以上）として抽出されず、また既存の航測地形図でも谷地形が不明瞭であることから、落石・崩壊を対象とした道路沿いのみの点検が行われ、上方斜面は点検されていなかったが、災害後のレーザプロファイラ計測ではこのような小規模な谷地形が上方斜面内に複数見られた。

写真-2 斜面上方の小規模な谷地形からの土石流の事例（管轄事務所提供）

したがって、今後はこれらのような小規模な谷地形を適切に抽出し点検や必要な対策を実施していく必要がある。また、そのような小規模な谷地形の抽出にはレーザプロファイラ計測が有効である。

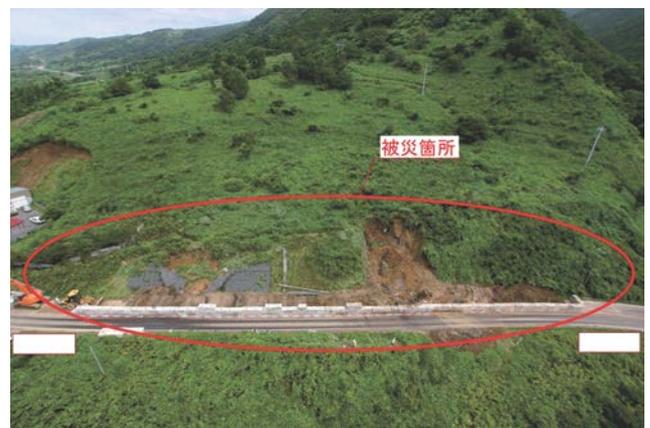
写真-3は海岸段丘堆積物からなる切土のり面（事前通行規制区間外）が連続雨量214mm、最大

写真-3 海岸段丘堆積物からなる切土のり面の崩壊事例（管轄事務所提供）

時間雨量31mmの降雨によって崩壊した事例である。本箇所の地質はN値3以下の粘性土の上に崖錐堆積物が載る軟質な地山であり、かつ豪雨時に地下水が崖錐堆積物内に蓄積しやすい地質構造で

あることが災害後の地質調査で判明している。また、災害前にはふとんかごが施工されていたことが写真で判明しており、何らかの被災または変状（崩壊、はらみだし等）の履歴があったことが推定される。

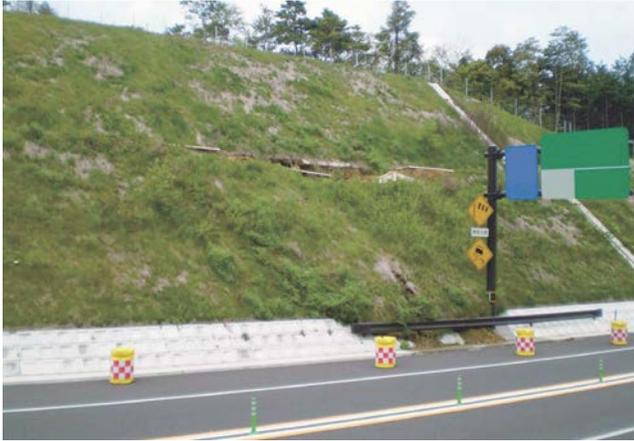
写真-4 開通約1年後の切土のり面の崩壊事例
(管轄事務所提供)

写真-4は開通約1年後の切土のり面（事前通行規制区間外）の崩壊で、連続雨量33.5mm、最大時間雨量9.5mmと少雨で崩壊した事例である。

工事報告書における施工時の写真では、本箇所の切土のり面の地山はかなり風化が進み軟質な土砂となっていたと推定される。また、同じく工事報告書の写真から施工中に隣接箇所で崩壊が発生したことが判明した。

なお、切土のり面の崩壊箇所のうち他の4事例も、風化が進んでいたり段丘堆積物であったりするなど軟質な地山であったことから、このような軟質な地山の箇所は災害に対する弱点箇所であるといえる。このような地山の状態や地質構造を把握する機会として施工時の地山観察が重要であり、その結果を施工時の追加対策などへ反映していくプロセスを今後検討する必要がある。また、6箇所中4箇所まで被災履歴があったことから、被災履歴をきちんと残しておくこと、また施工中の被災履歴についても記録に残し点検・管理へ引き継いでいくことが必要である。

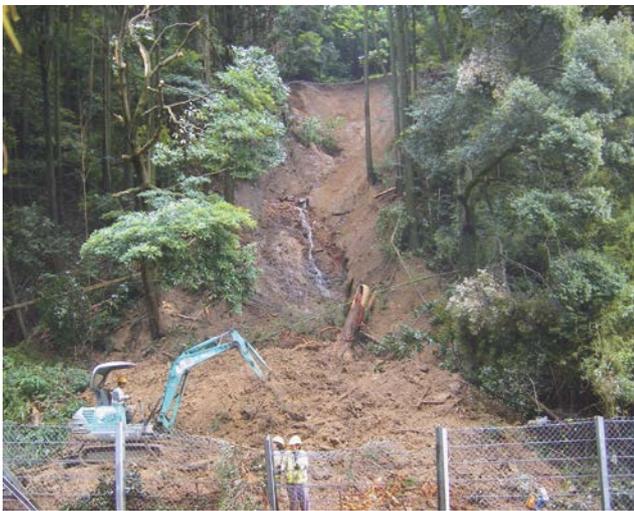
写真-5 集中豪雨による自然斜面の崩壊事例
(管轄事務所提供)

写真-5は自然斜面（事前通行規制実施中）が連続雨量373mm、最大時間雨量108mmの集中豪雨で崩壊した事例である。崩壊土砂の大部分は擁壁および落石防護柵の背後に堆積したが、一部の土砂と倒木が道路に到達した。崩壊斜面の上方には未舗装の旧道があり、旧道上のわだち掘れや側溝を流れ集水された表流水が側溝の詰まりによって溢れ当該斜面に流入していたことが災害直後の調査で確認されており（写真-6）、崩壊発生に影響したと考えられる。

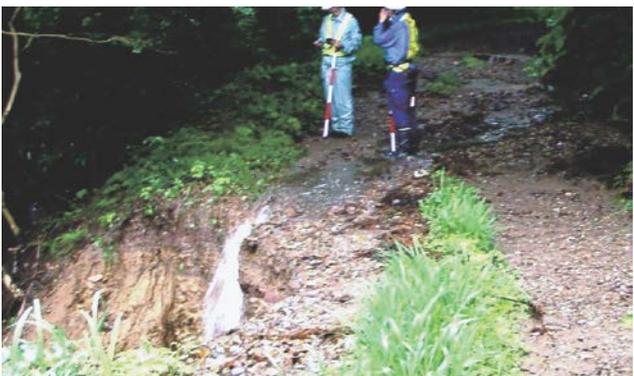
写真-6 斜面上方の旧道からの表流水の流入
(管轄事務所提供)

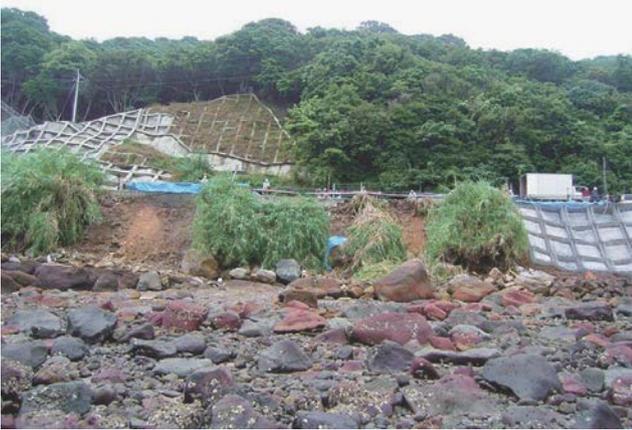
写真-7は路肩崩壊（事前通行規制区間外）の事例である。本災害の発生時の雨量は連続雨量65mm、最大時間雨量13mmと比較的少雨であったが、私道からの表流水が崩壊箇所へ流れてきていた痕跡が災害後の写真で認められた（写真-8）。また、道路のカーブと横断勾配の関係から流れてきた水が崩壊箇所付近へ集中し流入しやすい勾配であったことから、私道からの表流水が道路下の斜面へ流入し崩壊発生に影響したと考えられる。

写真-7 路肩崩壊の事例 (管轄事務所提供)

集中豪雨時などにはこのような予期せぬ表流水が影響する可能性があることから、点検時においても多量の表流水の流入の原因となりうる旧道・私道・林道・市町村道・建設中の道路・造成地などの存在に留意し、表流水の流下に関わる路面のわだち掘れや側溝の詰まり、排水対策や流末処理の状況、表流水が斜面に流れ込んだと思われ

る痕跡、また実際に降雨時に表流水の流入が生じている箇所などを調査する必要がある。

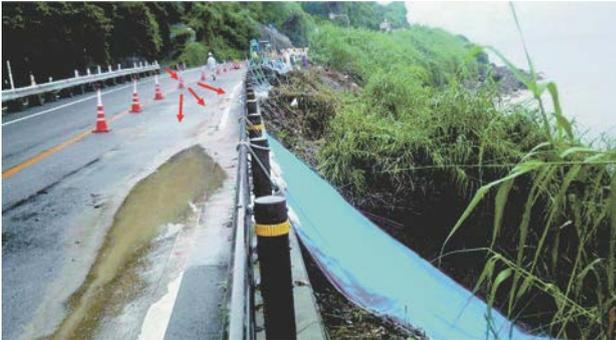
写真-8 私道からの表流水の痕跡 (矢印)
(管轄事務所提供)

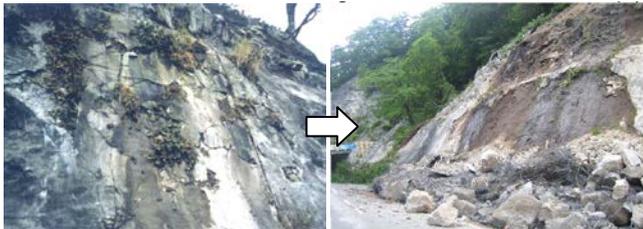
写真-9 亀裂が多数発達していたモルタル吹付工の崩壊事例（管轄事務所提供）

率は、モルタル吹付工76箇所のうち21箇所・27%であり（図-4）、全5路線における被災率と類似している。道路防災点検資料との比較の結果、「はらみだしが見られる」「亀裂が多数発達（写真-9）」「剥離が顕著で露岩している」等の変状が被災前に顕著であった箇所および「のり面の凸部（写真-10）」の箇所での被災率が高く、「平滑で変状がない」「表面剥離しているがラスが露出する程度」の箇所では被災率が低い（図-5）。はらみだしが見られた箇所や亀裂が多数発達していた箇所、剥離が顕著で露岩していた箇所は、被災後の現地調査においても地山の風化が進んでいる箇所が多かった。また、のり面の凸部は、主に岩盤の柱状節理による凸部や風化に取り残された岩塊であり、強い地震動によって地山から分離し崩壊したと推定される。

- ・モルタル吹付工の変状については地山のゆるみを反映したものか表面のみの現象かを見極める必要がある。特に、はらみだしが見られる箇所、亀裂の発達が著しい箇所、剥離が顕著で露岩している箇所は地山のゆるみを反映している可能性が高いと考えられ、重点的な調査や対策が必

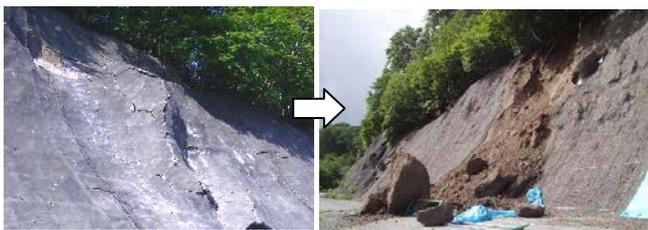
写真-10 吹付のり面凸部の崩壊事例（管轄事務所提供）

- ・切土のり面の施工時においては、地山観察によってゆるみの有無を確認するとともに、凸部を極力残さないように整形する必要がある。
- ・地震時の崩壊危険箇所として、やせ尾根や谷頭斜面も留意すべき地形である。これらの抽出にはレーザプロファイラ計測等による詳細地形図取得は有効である。

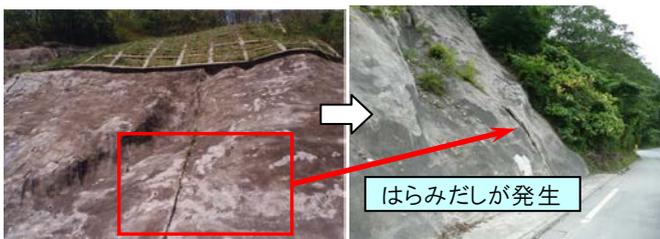
写真-11 のり枠工の下のモルタル吹付工の変状事例（管轄事務所提供）

また、斜面の上部のがり枠工、下部がモルタル吹付工となっているのり面で、のり枠工に変状はなかったが吹付工が被災した箇所が2箇所あった。いずれも上からの圧縮を思わせるような変状が認められており（写真-11）、のり枠工からの応力の影響の可能性が考えられる。
