津波越流による堤防背後における大溝の形成と 堤防裏のりの吸出し破壊

宇多高明* 酒井和也** 三波俊郎***

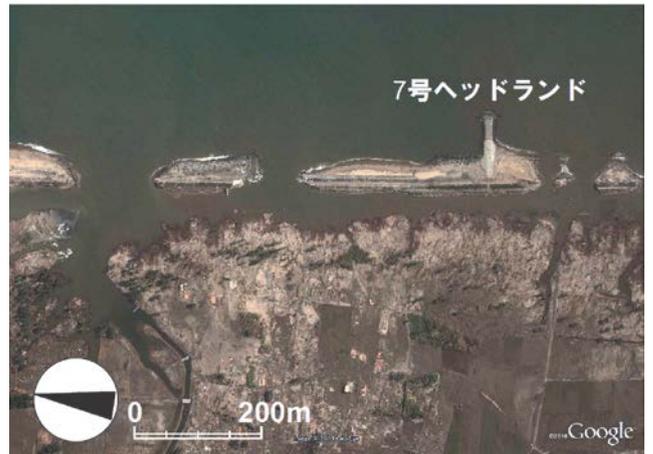
図-2 宮城県山元海岸の調査区域
(2011年3月13日撮影)

山元海岸の7号ヘッドランド（HL）周辺は、図-1に示すように津波襲来前、背後に幅約200mの保安林を有し、直線状に伸びた海岸堤防により防護されていた。それが津波襲来後2日の画像（図-2）では、各所で破堤が起こると同時に、堤防のすぐ陸側には連続的な溝が形成された。また、この溝の陸側では津波の戻り流れによると見られる複雑な形状の縦方向の溝が多数残された。襲来した津波の遡上高は当地の南約6.5kmでの測定によればT.P. 19.5 mであり¹⁾、これは堤防高T.P.6.5 mの3倍もの高さであった。

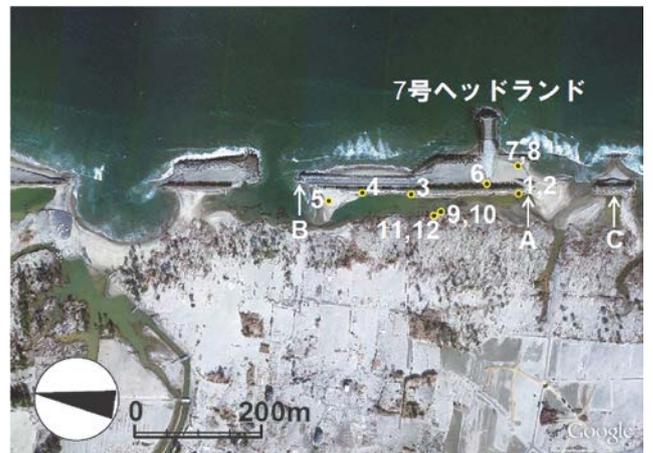
図-3 宮城県山元海岸の調査区域 (2011年4月6日撮影) と写真撮影地点

このように大津波によって大きな地形変化が生じたが、津波襲来から26日が経過した2011年4月6日撮影の衛星画像（図-3）では、破堤を免れた部分の背後には溝が残されたものの、破堤部からの回折波の作用により不規則な形状の海岸線が滑らかなポケットビーチへと変化した。

現地踏査は、図-3の矢印AからBまで堤防上を北向きに移動しつつ行った。踏査区間内には建設途中にあった7号ヘッドランド（現況では突堤）がある。また、Aの南に100m離れた場所には、津波襲来前一続きの海岸堤防であったが、途中が破堤したため残された堤防の残骸（矢印C）がある。2011年4月6日の画像では、堤防の南端・北端のA、Bからそれぞれ陸側に舌状砂州が発達し、破堤を免れた部分では津波越流に伴って形成された溝が連続的に伸びていた。しかし現地踏査を行った8月12日には、これらの舌状砂州の発達状況が逆になり、陸地から堤防端A、Bへ向いたトンボロが発達していた。このことは、当初堤防端を通過して堤防の海側にあった砂が堤防の裏側へと運ばれたが、それらの砂州が陸岸まで到達した後、堤防背後に形成された波の遮域での波高分布にあわせて再度沿岸方向に運ばれて変形したためと考えられる。

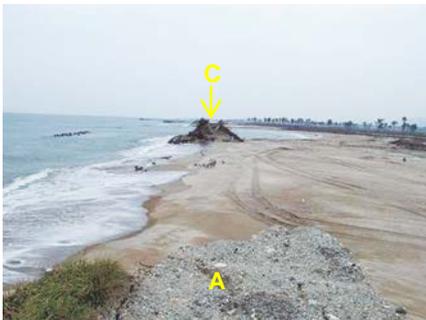
写真-1

図-3に矢印Aで示す、破堤せずに残された海岸堤防の南端から南向きに望んだのが写真-1である。A

の南100mには破堤せずに残され、弧立した堤防Cが見えるが、AC間には砂浜が広がり、バームがよく発達していた。図-3によれば、4月6日にはA付近には舌状砂州があったものの、C付近では砂の堆積は起きていなかったことから、4月6日以降8月12日までの波の作用によりこの付近に大量の砂が運び込まれたことが分かる。一方、堤防端Aから北側を望むと、写真-2のように堤防天端のアスファルト舗装はほとんど変形が見られず、のり枠式堤防のため堤防の表のり面に生育していた松が倒伏していたのに対し、裏のりは大きく破壊されていた。また、7号ヘッドランドの陸側には幅が約30mの幅広い溝が残されていた。この溝は堤防を津波が越流する際に形成されたもので、局所洗掘に伴い裏込め土砂が流出したことが裏のりの破壊に繋がったと考えられる。さらに、海岸堤防に沿って北側へ移動して撮影したのが写真-3である。ここでは写真-2と比べて堤防の裏のりの破壊が進み、天端のアスファルト舗装面まで崩壊が進んでいた。さらに図-3に矢印Bで示す堤防の北端に接近すると、堤防の破壊状況がひどくなり、写真-4のように天端のほとんど全部が崩落していた。一方、破堤を免れた堤防の背後には舌状砂州の発達が見られるが、これを汀線側から撮影したのが写真-5である。破堤を免れた部分が不透過性の離岸堤の役割を果たした結果、その端部には規模の大きな舌状砂州が形成されていた。海岸堤防の裏のりでは津波による破壊が著しかったのと対照的に、写真-6のように堤防の表のりには何らの異常も見られ

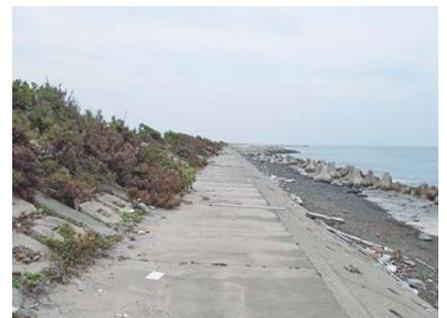
写真-6

なかった。このように堤防の裏のり面と表のり面の被災状況には大きな差があり、津波時の堤防の破壊は裏側から進むことが分かった。

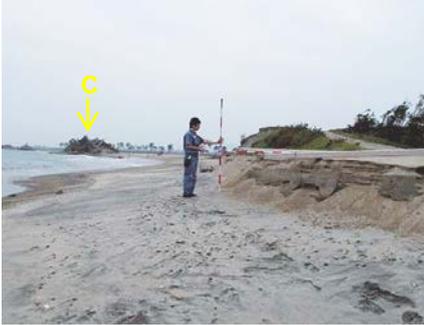
写真-7

図-3に示したように破堤によって大きな開口部ができると、開口部付近では直角入射条件であっても汀線に対して大きく斜め入射となるために、従来海岸堤防の海側に堆積していた砂が開口部を埋めるよう破堤箇所の両側から陸側へ運ばれる。その場合、海側にあった砂浜は破堤箇所の隣接部を中心として大きく侵食されるはずである。当調査区域でもこの現象が観察された。堤防に沿って南向きに移動すると、堤防南端部でCを望む付近において写真-7のように比高0.9mの浜崖が形成され、この浜崖は破堤箇所に接近すると1.4mまで高まり(写真-8)、その後破壊を免れた堤防Cに接近すると浜崖は消失し、小高いバームへと変化していた。すなわち写真-7、8付近では破堤箇所へと砂が流出した結果浜崖が形成されたが、破堤箇所では一転して砂が堆積してバームが形成されたことが分かった。一連の事実より、破堤に伴って海浜砂が開口部を経て陸向きに運ばれたことが分かった。

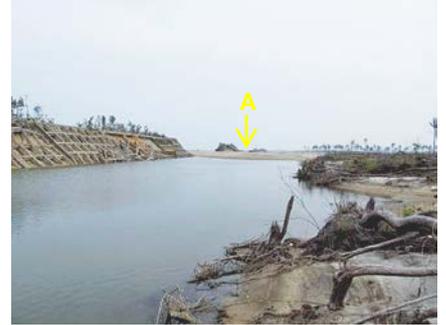
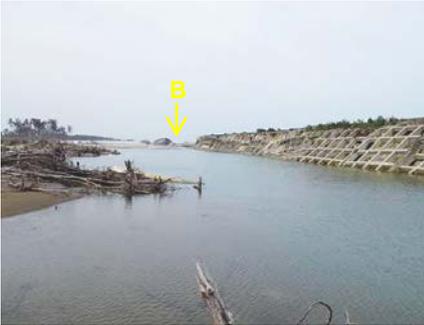
堤防背後で沿岸方向にほぼ一様に溝が発達している場所において、それぞれ南向き、北向きに溝の発達状況を撮影したのが写真-9、10である。海側にはのり枠式海岸堤防が直線状に伸びていたが、その

多くは津波により破壊され、下方にずり落ちていた。また裏込め土砂の流出に伴い陥没が起きていた。さらに、堤防の陸側に広い水面を持つ溝が連続的に伸びていたことから、津波の越流がほぼ二次元的に起きたことが分かった。

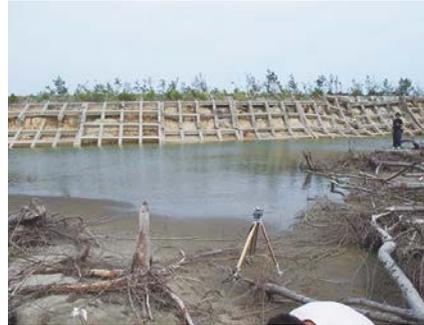
写真-11

沿岸方向にほぼ一様に伸びた溝のほぼ中央部で、破堤部からの砂の侵入がなく、津波が越流時の形状がそのまま残されていると見られる場所で溝の状況を調べた(写真-11)。レベルの位置から海側へ横断して堤防へと近づくと、写真-12に示すよう観測者のほぼ腰までの深さ(約1m)の比較的平坦な溝であった。正面ののり枠式堤防を見ると、裏込め土砂は流出しコンクリート枠は折れていた。壊れた堤防の手前には溝が発達していたことを考慮すると、堤防ののり尻付近の地盤高が急激に低下してのり尻下部に穴が開き、そこから裏込め土砂が流出することによって堤防の裏のりの枠が自重に耐えられず折れたと推定される。

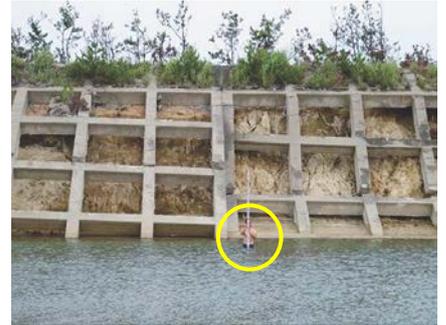
写真-12

ているが、裏のりには小規模な根留工と、その背後に小規模な排水路が伸びるのみである。このような形式の海岸堤防では外力は主に表のり面に作用し、表のり面は洗掘を受ける可能性があることから止水工が施されることになっている。また、堤防の天端への越波がある場合には、天端の水たたきと裏のり面はコンクリートで被覆することによって越波に耐えられる構造となっている。しかし堤防の裏のりの先に写真-12に示すような大規模な洗掘穴が形成されることは前提としていない。このため規模の大きな溝が背後地にできる場合を考えると、堤体基部の土砂が流出し、ひき続いて堤体の裏込め土砂も流出し、それが裏のり被覆工の破壊に繋がったと考えられる。裏のり被覆工の破壊を阻止するには、少なくとも表のりの基礎と同様の基礎工と止水工が必要と考えられるが、そのような構造となっていなかったため各地で同じパターンで海岸堤防の破壊が起きたと考えられる。

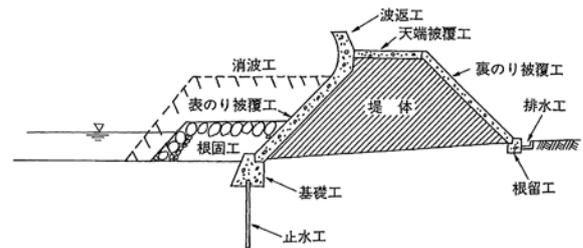
図-4 海岸堤防の概念図 (出典:「海岸保全施設の技術上の基準・同解説」 pp.3~19)

- (1) 天端のアスファルト舗装面は、津波が天端をただ単に越える状況では被災を免れる。しかし他の事例¹⁾も考慮すると、堤防背後に敷かれたアスファルト舗装に津波が段落ち流れとなって落ち込む場合、または裏込め土砂が流出して陥没が起こる条件では容易に破壊される。
 - (2) 海岸堤防の表のりと裏のりの被災状況を比較すると、表のりはほぼ原形を保ったが、裏のりでは著しい被災が見られた。津波の堤防越流に伴い、7号ヘッドランドの裏のりの陸側に幅約30mの深掘れが生じ、裏のりの基部から吸出しを受けたことがこの原因と推定される。また、堤防背後に形成された溝の幅は、津波の高さ約20mの1.5倍程度であった。
 - (3) 表のり面では止水工など洗掘防止策が取られているのに対し、裏のりではこのような対策が取られていないことが被災の主要因と考えられる。
 - (4) 山元海岸は津波以前に著しく侵食され、前浜もほとんどなく護岸と消波ブロックが波に曝されていた。そのような場所では破堤が著しかった。
 - (5) 破堤に伴い開口部が形成されると、開口部を経由した海浜土砂の陸側への移動が生じ、海浜部では侵食が進む。いったん陸側に運び込まれ、堤防背後に堆積した砂は海浜部に戻ることはない、その分海浜土砂の損失原因となった。
- 「海岸保全施設の技術上の基準・同解説」のp.3-19には図-4に示す海岸堤防の一般的断面形が示されている。堤防の表のりの基部には止水工が施され
