橋梁の耐震性の向上に向けて

—東北地方太平洋沖地震における耐震補強された橋の挙動—

Towards Improving the Seismic Performance of Bridges
-Seismic Behavior of Retrofitted Bridges during the
2011 Great East Japan Earthquake-

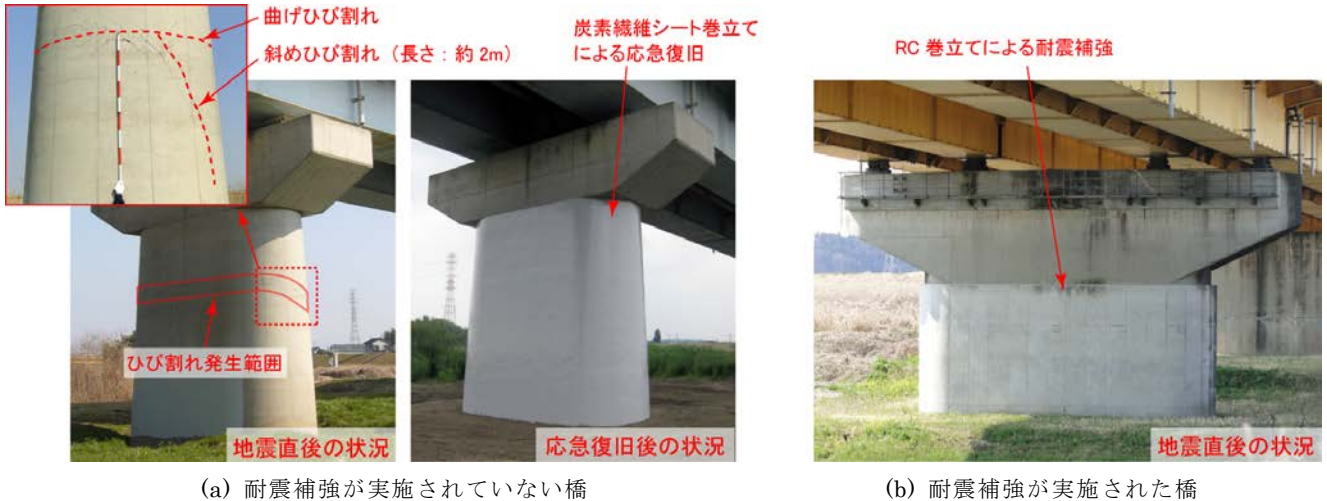
写真-1 近接した2橋における損傷の比較 (両橋間の距離は約400m)

写真-1(a)は、茨城県水戸市(気象庁震度6弱)に架かる2連の3径間連続鋼箱桁橋から構成される橋におけるRC橋脚の被害状況を示したものである。本橋脚では軸方向鉄筋の段落し部に対する耐震補強が行われていなかったが、地震の揺れによって、軸方向鉄筋の段落し位置において曲げひびわれが発生し、そのひびわれは斜めひびわれとなって進行している損傷が確認された。この損傷は、過去の震災でも多く見られている損傷形態で

(a) 耐震補強が実施されていない橋

(b) 耐震補強が実施された橋

一方、写真-1(b)は、写真-1(a)の橋から約400m離れた位置にほぼ平行して架かる3径間連続鋼箱桁橋と4径間連続鋼箱桁橋から構成される橋におけるRC橋脚の状況を示したものである。この橋脚では、RC巻立て工法により耐震補強がなされているため、地震による損傷は生じていない。

これらの2橋は、上部構造の幅員や橋脚の寸法等に違いはあるが、構造形式が概ね同様であり、振動特性も近似していると推測される。また、距離的にも非常に近接し、さらに橋が架かっている方向もほぼ同じであることから、両橋は同等の地震動の影響を受けたものと考えられるが、地震後において橋としての機能の回復が速やかに行えたかどうかという観点からみると、橋脚に対して実施していた耐震補強の効果が明確にわかる事例と

あり、1995年兵庫県南部地震では橋脚の倒壊に至った例もある。本橋では、地震後に全面通行止めの措置がなされ、応急対策として橋脚躯体部に炭素繊維シートを巻立て、損傷した部位の耐力を復旧させる対策が施された。

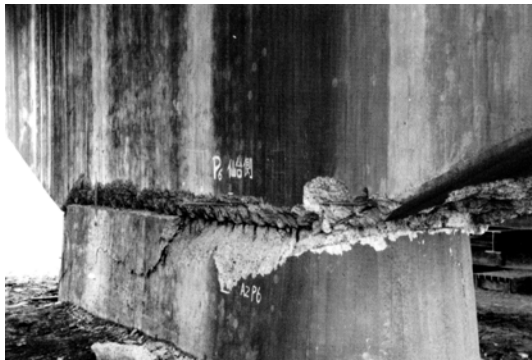
(a) 1978年宮城県沖地震後の状況²⁾

ここでは、1978年宮城県沖地震においてRC橋脚の軸方向鉄筋の段落し部に大きな損傷を受け、その後、補修ならびに耐震補強が実施された橋が今回の地震でどのようになったかを紹介する。写真-2(a)は、1978年宮城県沖地震において、横梁と躯体の接合部付近に位置した軸方向鉄筋の段落し部でかぶりコンクリートが剥落する程度の損傷が生じた橋（仙台市）を示したものである²⁾。本橋脚は、1978年宮城県沖地震の後にRC巻立て工法により補強が実施され、その後車線の拡幅に伴い、既設橋脚部の両側に拡幅部を支持する橋脚が新たに構築された。さらにその後、これら3基の橋脚が一体化されて壁式橋脚となり、その中間高さ位置付近を炭素繊維シート巻立てにより補強がなされた構造となっている。このため、1978年宮城県沖地震の時とは構造が大きく異なっているため、単純な比較はできないが、本橋脚では、今回の地震による構造的な損傷は確認されなかった。

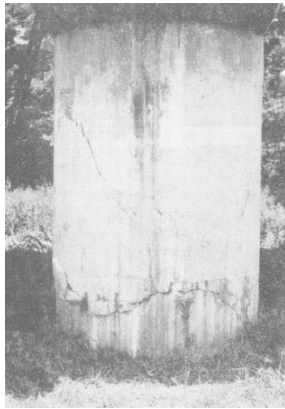
(a) 1978年宮城県沖地震後の状況²⁾

また、写真-3のRC橋脚（名取市）も、1978年宮城県沖地震の際に軸方向鉄筋の段落し部に大きな斜めひびわれを伴う損傷を受け²⁾、その後、RC巻立て工法により耐震補強が実施されたものである。この橋脚においても、今回の地震による損傷は確認されなかった。

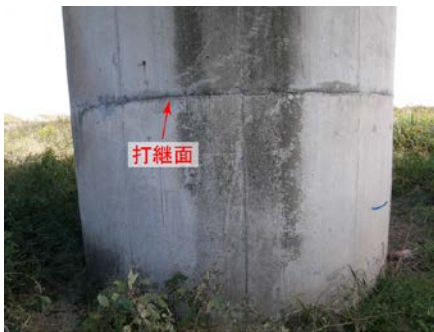
(b) 東北地方太平洋沖地震後の状況

今回の地震による仙台市や名取市での揺れの特性が1978年宮城県沖地震におけるこれらの地点での揺れの特性と完全に同一ではないため、両地震による損傷状況を単純に比較して評価することはできないものの、今回の地震においてこれらの橋の橋脚に損傷が生じなかったのは、耐震補強の効果が貢献しているためと考えられる。

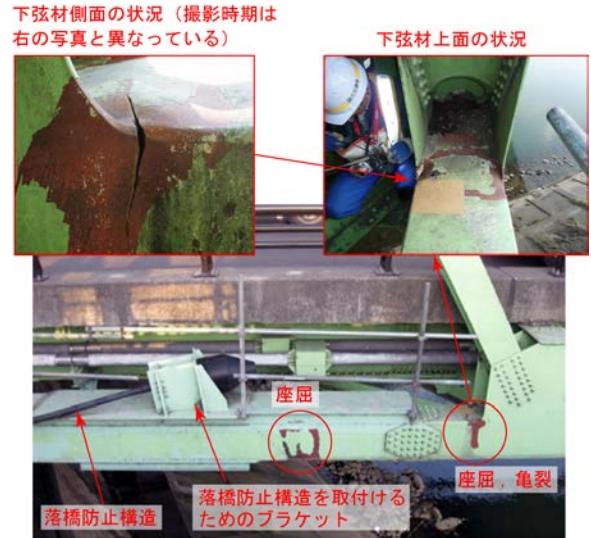
(a) 東北地方太平洋沖地震後の状況

写真-4 は、3径間連続鋼トラス橋（福島市）の下弦材格点部付近に損傷が生じた橋の例である。ここで、写真-4 に示すように、本橋では、桁端部の落橋防止対策として落橋防止構造が耐震補強の一環として取り付けられており、その落橋防止構造の取り付けのためのブラケットが下弦材のほぼ中間位置付近で接合されている。また、そのブラケット周囲の下弦材も当て板補強がなされている。今回の地震では、当該下弦材の一端部である固定

支承には損傷が生じてなく、落橋防止構造が作動するような上部構造の移動は生じていないため、落橋防止構造を通じて地震力が作用したわけではないが、落橋防止構造が取り付けられている部位の付近で下弦材の座屈や格点部付近で亀裂が確認された。

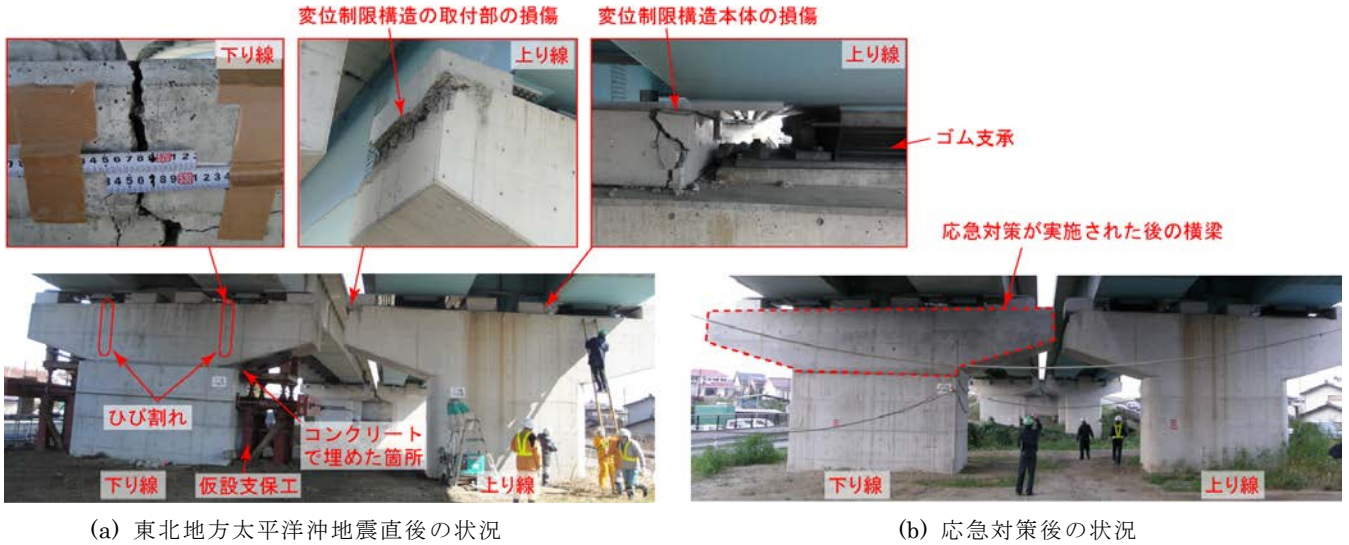
写真-5 は、2径間連続鋼箱桁橋（郡山市）の中間橋脚であるT型RC橋脚の損傷状況を示したものである。ここで、下り線の橋脚は、鋼製支承を持つ固定支持であり、躯体部はRC巻立て工法により耐震補強が実施されていたが、張出し部付け根付近において、天端上面から下方に向かって縦方向の幅約10mmのひび割れが生じた。一方、変位制限構造には、損傷は確認されなかった。下り線の橋脚については、張出し部付け根のひび割れの進展及び二次災害の防止のために、写真-5に示すように張出し部を支持する仮設支保工を設置し、

写真-5 張出し部付け根付近のひび割れまたは変位制限構造に損傷が生じたT型のRC橋脚

はり部下端部と柱部の隙間はコンクリートで埋める処置が緊急的になされた。一方、上り線の橋脚は、ゴム支承により上部構造を支持した構造であり、ゴム支承の変形に伴い、変位制限構造に損傷が生じたが、下り線側の橋脚に生じたような張出し部のひび割れは生じていない。

なお、下り線の橋脚に対しては、PC鋼棒を用いて橋軸直角方向における横締めがなされた後、横梁の外側をコンクリートで巻き立てる対策が応急的に実施された。
