塗装・防食相談室の開設 —その役割と調査事例（その1）—

3. 調査事例

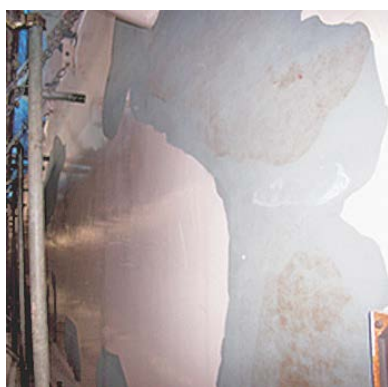
塗替え塗装後数年でほぼ全面にはがれ（剥離）が拡大していた（写真-1）。はがれ以外の塗装は健全そうに見えたが、付着力調査を全面に行った結果、自然剥離していない部分も大半は付着性が低下していた。

写真-1 塗膜はがれの状況

詳細調査によれば、ジンクリッチプライマーと塩化ゴム系下塗との間からシート状に剥離していた。この剥離の原因は、塩化ゴム系下塗塗料が脆弱となったことによることが化学分析の結果わかった。さらにジンクリッチプライマーも脆弱化していたことから当該層を除去するため、鋼素地

まで全面をブラストすることにした。鋼素地まで清浄化することができたので、ジンクリッチペイントによる塗装系を選定し、長寿命化を求めることができた。

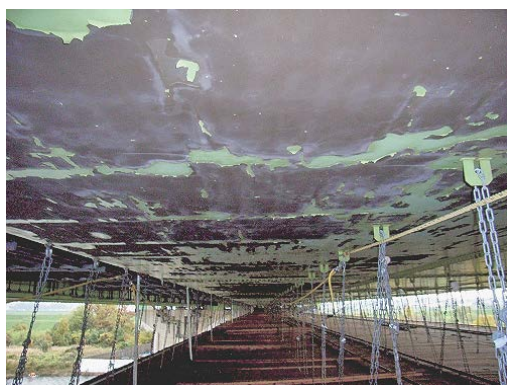
都市郊外の橋梁において、10年後橋梁点検の際に、一部にはがれが見つかった。架設高さが高いため近接点検ができなかったため、その間にはがれは次第に広がっていた。はがれは全面ではなく部材ごとに偏ってみられた（写真-2）。

写真-2 塗膜はがれの状況

この橋梁ではジンクリッチ層はいたんでおらず、ジンクリッチ層は除去せずに、エポキシ樹脂塗料とMIOエポキシ樹脂塗料を除去する処理でよいことにした。また、はがれの見られない部材では付着力や塗膜の分析から内部に塩分、汚れが介在しないことを確かめた上で、旧塗膜面に面あらしを施して塗り重ねを行うこととし、素地調整費用を節約することができた。部材ごとに調査し素地調整の種類を、部材ごとにきめこまかに区分することで、塗装工事の節減ができた。

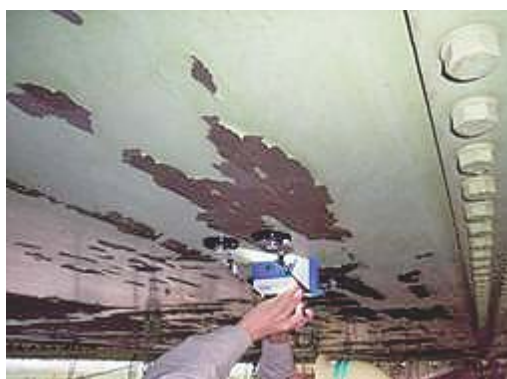
足場を用いて詳細な調査を行った結果（写真-3）、この損傷の原因がMIO塗料にあることがわかった。MIO塗料はMIO（Micaceous Iron Oxide：雲母状酸化鉄）顔料を多く含有した塗料であり、MIOは水分や酸素など腐食物質の進入を妨げるため防食性が向上する特徴があり、広く用いられた。塗膜表面にはMIO塗料特有の粗さが形成されるので塗り重ねる塗料との密着性が良いため、工場塗装と現場塗装との間隔が長期化する場合の対策として広く採用された経緯がある。

写真-3 塗膜断面調査

結果によれば、塗膜層間において塩分や汚れ成分が見つかり、これらに含まれた水分が気化し塗り重ねた塗膜を押し上げ、はがれの原因になったのではないかと推察された。MIO塗料は、塗膜表面が粗い特長を持つため、塩分、汚れなどが付着しやすくなること、いったん付着した場合には除去が困難であることは盲点であった。分析によれば、工場塗装と現場塗装の間の塗膜に塩分が集積しており、工場での塗装後、現地で塗装する時点までに、塩分、汚れが付着したとの結果を得た。
