# 地すべり地における地表水・地下水排除施設の適正な維持管理にむけて

丸山清輝\* 中村 明\*\* 野呂智之\*\*\*

For appropriate maintenance of surface water and groundwater drainage works in landslide area

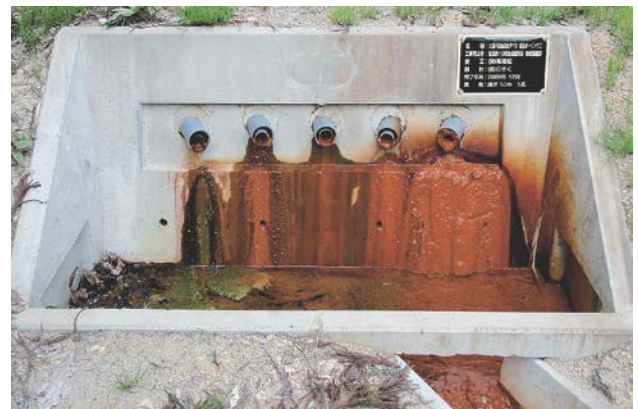
写真-1は、<sup>おおあらとにし</sup>大荒戸西地すべり（基岩地質シルト岩）に2009年12月に設置された横ボーリング集水管の閉塞状況（施設設置後6ヶ月）を示したものである。集水管内には赤褐色の閉塞物が付着し、集水管からの排水を阻害していることが分かる。また、閉塞物の付着量は、集水管が同じ基岩地質の地すべり斜面に位置しても集水管毎に異なっている。閉塞物が施設設置後6ヶ月で孔口全面に付着しており、短期間で閉塞物により集水管の排水機能が低下する場合があることを示している。なお、この6ヶ月という期間は施設を設置してから今回の調査を実施するまでのものであり、これより短い期間で写真-1のような状況になっていた可能性もある。

写真-1 横ボーリング集水管の閉塞状況

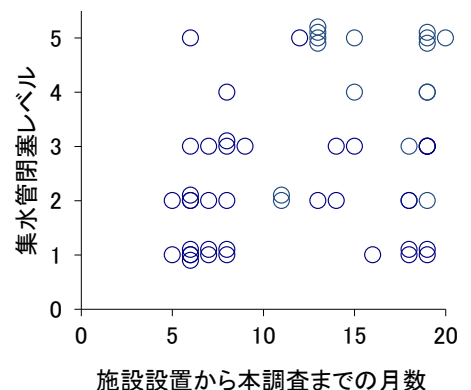
図-6は、横ボーリング設置から本調査までの月数と集水管の閉塞レベルとの関係を示したものである。なお、閉塞レベルは、表-1をもとに判定した。閉塞

レベル4以上のものが、施設設置から本調査までの20ヶ月の期間に14施設で認められる。閉塞レベル4

図-6 横ボーリング設置から本調査までの月数と閉塞レベルとの関係

以上になったものの中で、最短期間のものは前述した大荒戸西地すべりの6ヶ月である。

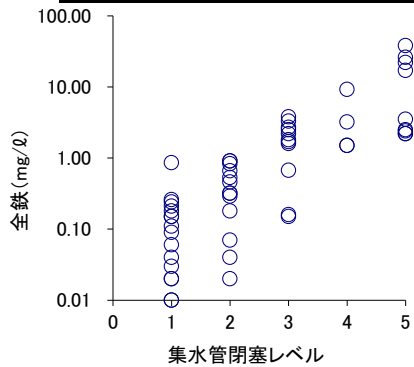
集水管の閉塞レベルは全鉄の増大にともない高くなっており、閉塞レベル4以上になるのは全鉄が1mg/l以上である。

図-7 閉塞レベルと排水の全鉄との関係

これらのことから、排水の全鉄が1mg/l以上ある場合、集水管の閉塞（閉塞レベル4以上）が施設設置後6ヶ月以内でも生じる可能性があることが分かった。

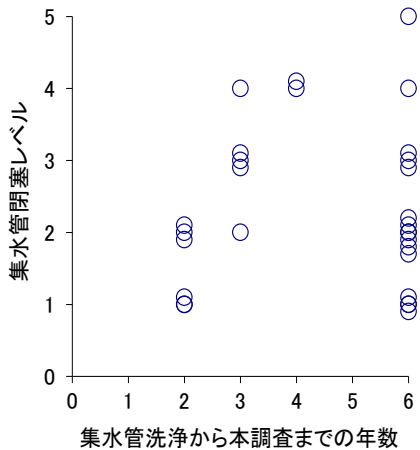
図-8は、横ボーリング集水管の洗浄から本調査までの年数と集水管閉塞レベルとの関係を示したものである。集水管の閉塞レベル4以上が、3年以上で生じている。

図-8 集水管洗浄から本調査までの年数と閉塞レベルとの関係

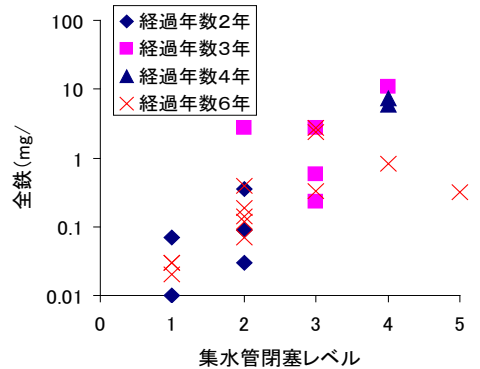
図-9には、集水管の閉塞レベルと集水管からの排水に含まれる全鉄との関係を示した。全鉄が0.1 mg/l以下の場合では、経過年数6年後（洗浄から本調査までの年数）においても集水管閉塞レベルが2以下であることから、この値以下の場合には少なくとも6年間は集水管を洗浄する必要性は小さいと考える。

図-9 閉塞レベルと全鉄（洗浄）

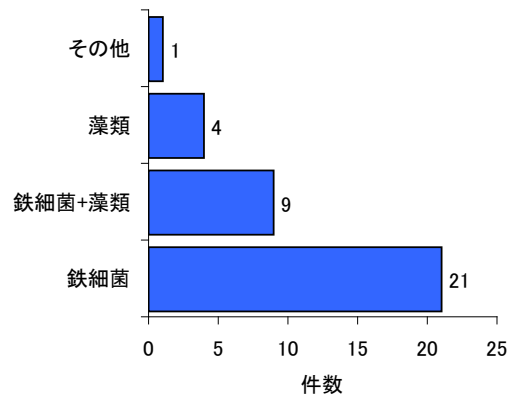
閉塞物は主に鉄細菌と藻類であり、鉄細菌の件数が最も多いことが分かる。

図-10 閉塞物の構成物

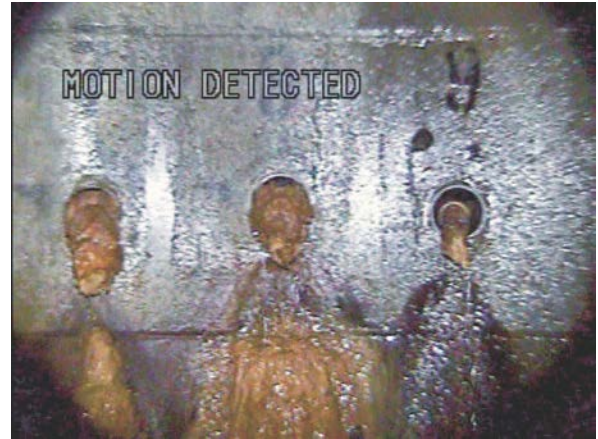
カメラを接続し録画した。写真-4は、ビデオ映像を静止画にしたものである。写真には集水管孔口への閉塞物の付着状況が捉えられており、試作した集水井内観察カメラにより地表面から集水井内の状況を点検できることが確認できた。

写真-4 集水管孔口の状況
