## 現地レポート

## 福島河川国道事務所における東日本大震災の対応と教訓

服部 司\*

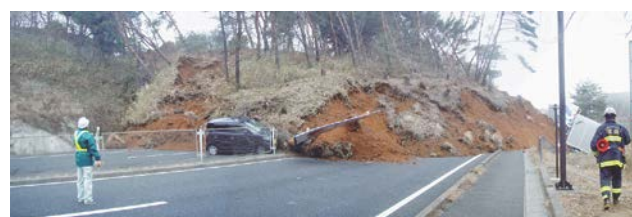
国道4号伏拝地区の土砂崩落現場では、3月11日深夜には現場に重機を搬入して立木の撤去を開始し、翌朝からコンサルタントと職員による詳細な現地調査を行い、被害状況の詳細確認と対策工法を検討した。現地調査から、宅地盛土が崩落して国道4号の上り線側から下り線側にかけて深さ約7m程度覆っていることがわかった（写真-1、図-1）。

写真-1 国道4号伏拝地区の被災状況

崩落した住宅団地の盛土は、1970年代に沢を埋め立てて造成されており、そのときの都市計画図を見ると、元の地形は台形状の谷部であり、沢水が盛土の下を地下水として浸透していた。盛土はN=2前後の軟弱地盤であり、比較的高い地下水位の影響と震度6弱の長周期の揺れにより、宅地盛土が崩落したものと考えられる。

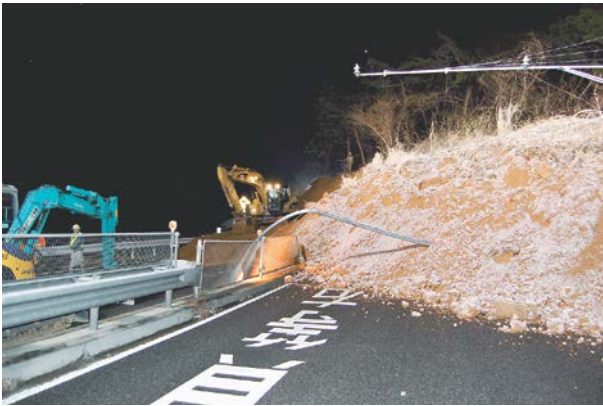
写真-2 土砂撤去作業の状況  
(中央分離帯左側が下り線)

土砂は表土と植生とともに層状にスライドするように崩落していることから、土砂が再び崩落しないようバランスを考慮して、下り線側の不安定土砂を少しずつ掘削し、行方不明者がいないことを確認しながら、すぐ脇に土砂を移動して締め固めを行った(写真-2)。結果、12日午前中までに約3,000m<sup>3</sup>の土砂を移動し、下り線には行方不明者がいないことを確認した。

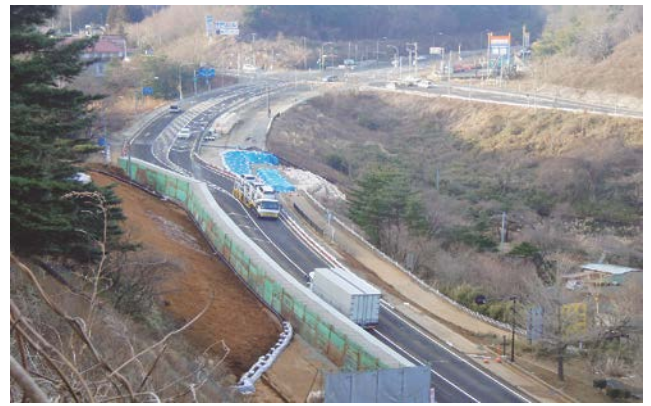
写真-3 暫定2車線で交通開放した国道4号  
(左側が上り線、写真奥が伏拝交差点)

ふしおがみ  
伏拝交差点付近から盛土崩落箇所までの下り線において新たに縦断方向に亀裂が見つかるなど、復旧工事は難航した。路面上の土砂を取り除き点検したところ、舗装路面は若干のゆがみ程度であり補修しなくても使えることがわかった。その後、下り線側に埋設されていた水道管などのライフラインの復旧も並行して進め、被災から1週間後の18日夕方に暫定2車線で交通開放した(写真-3)。

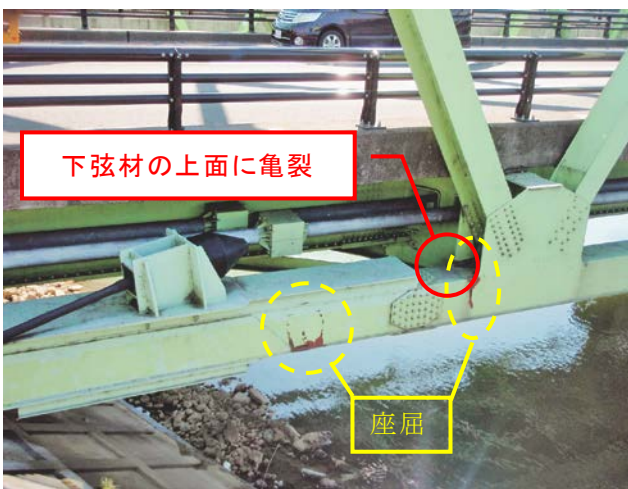
3月28日夕方、橋梁の詳細な点検を行ったところ国道4号のトラス橋に部材にひびわれと座屈が見つかった。3車線のうち左折レーンとなっている1車線を規制して翌29日に目視により橋梁全体をさらに詳細に検査した。座屈箇所は固定支承に近い下弦材の格点部の上面と側面にそれぞれ7cmと10cmの亀裂が見つかった。座屈は下弦材の落橋防止装置を固定するフランジ接合部のすぐ外側の断面が変化する箇所であり、固定支承に近いことから、地震の揺れにより強軸方向に揺さぶられて、下弦材が圧縮方向の地震力を受けて発生したものと思われる（写真-5）。

写真-5 大仏橋の被災状況

国土技術政策総合研究所と土木研究所の調査団による緊急調査により、余震による落橋を防ぐためさらに1車線を規制し活荷重を軽減することとなった。また、ペントによりトラス格点部を支え

ることができれば、交通規制は解除可能との助言を受けて、29日夜8時から2車線を規制して1車線のみ通行可能とし、並行してペントを構築して車線規制を解除して補修工事に着手した。

大仏橋は1972年架設の橋梁であり、架設後40年近く経過している。定期点検は5年ごとであるが、老朽化した橋ほど亀裂や腐食の進行が早くなると考えられるため、建設後一定期間が経過した橋は点検期間を短縮するなどの措置が必要と考える。

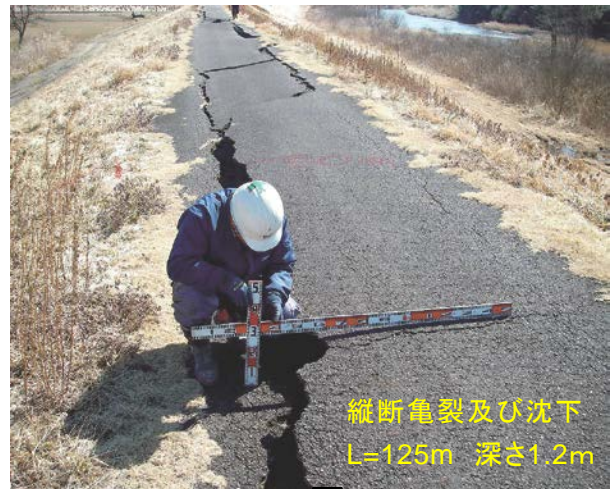
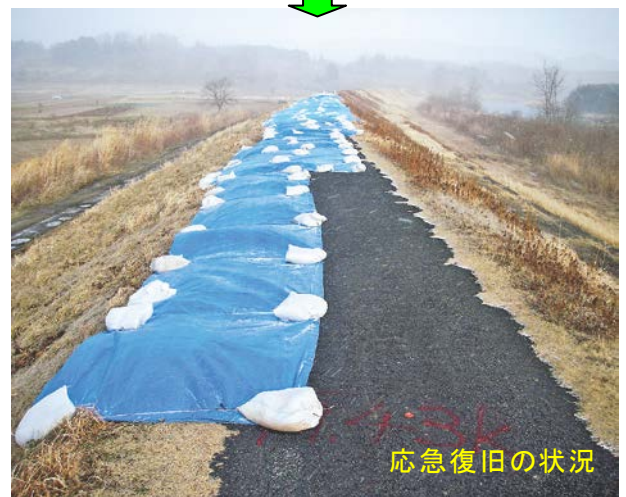
福島県内の阿武隈川はほぼ全川にわたって被災したが、伊達市梁川町地先の堤防が290mに渡って滑り沈下を起こし、緊急災により復旧を行ったほか、特に震度6強を記録した上流域では須賀川市の浜尾遊水地付近の右岸堤防が崩落するなど大規模な被害が発生した。被災の著しい箇所について24時間体制で応急復旧を優先的に実施し、出水期までに全て応急復旧を完了した（写真-6）。

写真-6 阿武隈川の被災・復旧状況
