2011年大津波の災害と被災を免れた神社

宇多高明* 三波俊郎** 星上幸良*** 酒井和也****

Damage due to the 2011 great TSUNAMI and shrines escaped from being damaged.

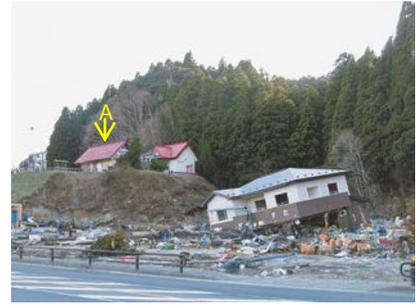
図-2 国道45号線から望む魚賀波間神社

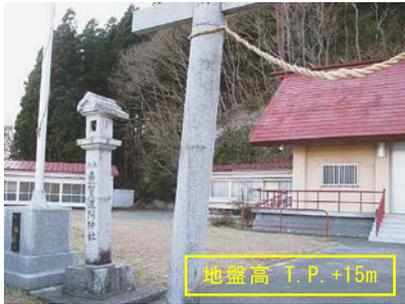
図-3 魚賀波間神社の境内と地盤高 (T.P.+15m: 地形図参照)

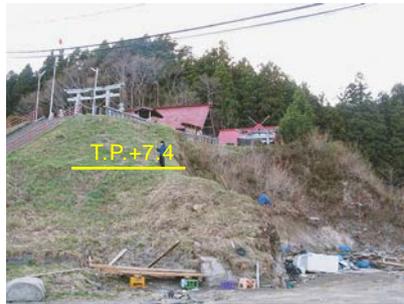
図-4 神社のある高台の中腹で観察された津波痕跡 (T.P.+7.4m)

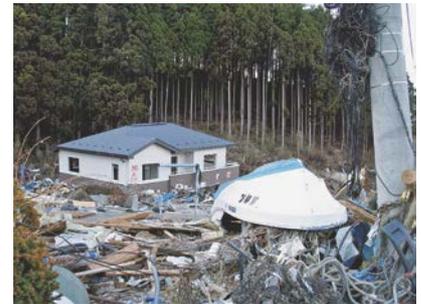
図-5 神社への参道から見下ろした被災家屋

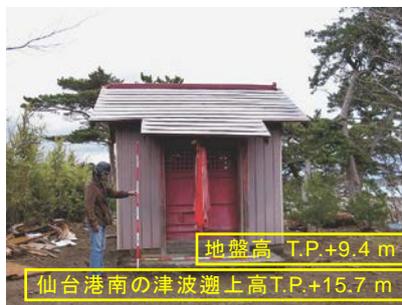
図-8 神社の標高 (T.P.+9.7m) と近隣の津波遡上高 (T.P.+15.7m)

社はこの丘の頂上に祭られていた。図-8は神社を示すが、周辺地盤上には津波による漂着物が散乱していたことから、ほぼ神社の立つ地盤高まで津波が襲来したことが分かった。漂着物のある地点の標高はT.P.+9.4mであった。一方、当地の南西

約5kmに位置する仙台塩釜港の南側隣接部での津波遡上高はT.P.+15.7mであり、このような高い津波の襲来があったものの神社は災害を免れた。五社神社のある丘より下り、再び海岸線付近へ到達してその北側を調べると、破堤が起きており、

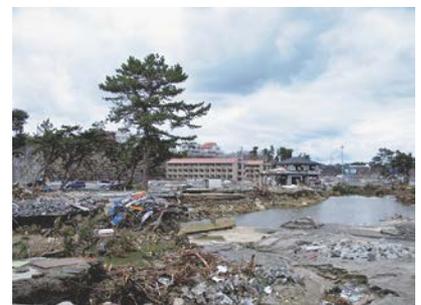
図-9 破堤時に形成された大きな池

背後地には破堤時に形成された大きな池が残されていた（図-9）。

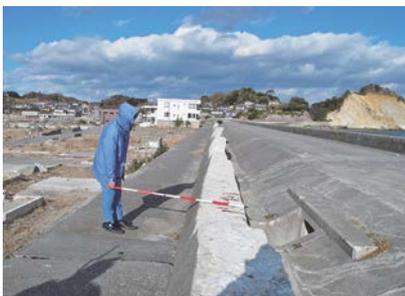
久ノ浜海岸の稲荷神社正面の海岸には1/5勾配の緩傾斜護岸が設置され、その天端の背後には旧直立護岸が後退パラペットとして残されていたが、図-11に示すように厚さ60cmの後退パラペット（旧護岸のパラペット）が津波の作用で割れて流失していた。海岸堤防から堤内地方方向を望むと、海岸近傍の家屋は土台のみを残して破壊されていたが、その奥には小規模な社（稲荷神社）が見えた（図-12）。また、堤内地盤高はこの神社を境に北向き（右側）へと低下していた。図-13は稲荷神社の拡大写真を示す。神社は石積みされた上に造られており、周辺地盤上1.2mに建てられていた。図-12と比較すれば明らかなように、周辺の地盤上に建てられた家屋が全壊していたのに対し、神社は大きく壊れることなく残されていた。ただし神社の側面では壁が壊れていたことから、神社自体が流出することはなかったものの、津波は少

図-11 破壊されたパラペット

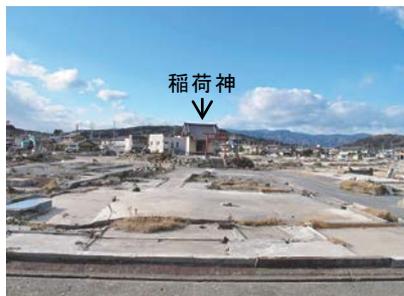
図-12 海岸から稲荷神社を望む

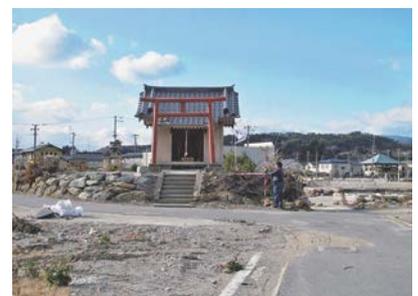
図-13 嵩上げされた地盤上に祭られた稲荷神社

なくとも神社の建つ地盤上1.5m程度はあったと推定される。このときの津波浸水痕跡は護岸天端(T.P.+5.5m)上2.4mのT.P.+7.9mであった。それでも稲荷神社は津波にほぼ耐えて残された。鳥居の位置から海岸線までわずか90mと近かったにも関わらず周辺地盤より1.2m嵩上げされたことにより神社はほぼ津波災害を免れた。

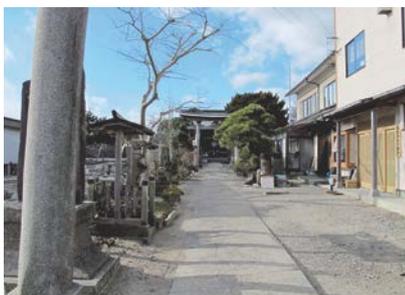
図-14 諏訪神社の参道とその奥に祭られた社殿

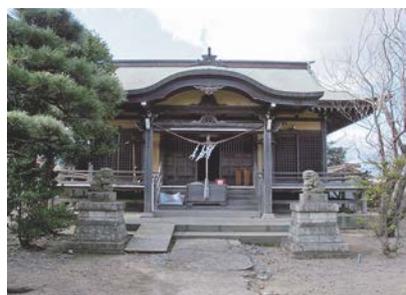
図-15 諏訪神社の社殿

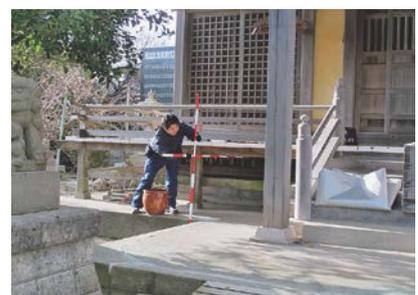
図-16 ピロティ方式で建てられた社殿

稲荷神社周辺の踏査に続いてその南側約240mにある諏訪神社の状況を調べた。まず、図-14は、市道に面して立つ諏訪神社の一の鳥居から神社方向(西向き)に見て撮影した参道である。参道の左側に立っていた家屋は津波により破壊されたが、その奥に建っていた諏訪神社はほぼ無傷であった。図-15は諏訪神社を正面から望んでいる。神社の建つ位置の地盤高はT.P.7.8mであった。神社は一般に高床式建物として造られている。諏訪神社の場合も基盤上0.8mの上に建てられていた(図-16)。宮司への聞き取り調査によれば、津波は床下を流れたとのことである。神社の立地地点の標高が周辺地よりわずかに高い上、建物がピロティ方式であったことが津波災害を免れた理由と考えられる。諏訪神社も海岸線から170mしか離れておらず、また小高い丘の上に立っていたわけではないが津波災害を免れた。
