津波来襲時の河川堤防の被災の程度を分けた要因

福島雅紀* 佐野岳生** 成田秋義*** 服部 敦****

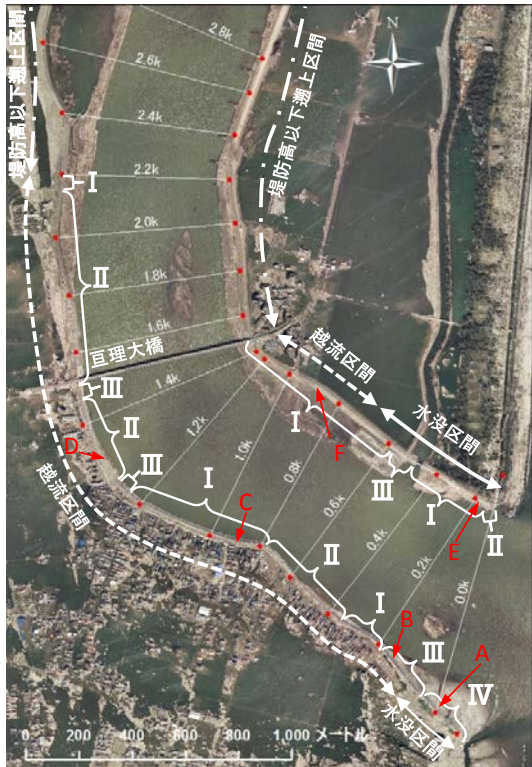
写真-1 津波痕跡水位と堤防高との関係及び被災状況

写真-1は、被災直後に撮影された阿武隈川河口付近の航空写真に、痕跡水位と堤防天端高との関係、河川堤防裏のりの被災状況について、以下に従ってそれぞれの区間を示す。痕跡水位と堤防天端高との関係については、現地踏査や津波痕跡調査結果を参考にして、水没区間、越流区間、堤防高以下遡上区間の3区間に分けた。水没区間は、河川側水位と堤内側水位が両方とも堤防天端高より高くなった区間である。越流区間は、河川側水位のみが堤防天端高よりも高く、堤内側への越流が生じた区間である。その上流では、河川側水位もさらに減衰し堤防天端高以下で遡上した区間である。被災状況については、表-1の通り4つの被災レベルに分類した。被災レベルが記入されていない区間は特筆すべき被災が生じていない。なお、裏のり面はコンクリート等で覆われておらず、草本植物が繁茂していた。

水没区間は河口部周辺に限られ、上流に向かうに従って、越流区間、堤防高以下遡上区間が現れることから、遡上に伴い津波水位が減衰したことを確認できる。ただし、越流区間の延長は左右岸で大きく異なり、左岸では0.5km程度の延長であるのに対して、右岸では2km程度と長い。河口部右岸を除くと、亘理大橋右岸で堤防高を5m近く超える津波痕跡水位が確認されており、津波の遡上に対して湾曲部外岸側となった右岸側で津波水位が高かったことを推定できる。

河口部付近の水没区間では、河川堤防と海岸堤防との接続部において左右岸とも堤防が決壊している。その地点を除くと、左岸では0.55km地点の水門周辺で被災レベルⅢとなったが、大半が被災レベルⅠであるのに対して、右岸ではⅢ～Ⅳと被災レベルが高くなっていた。

越流区間でも同様に、左右岸の被災の程度が大きく異なり、左岸側では被災レベルⅠであるのに対して、右岸側では約2kmにわたる広い範囲で被災レベルⅡやⅢとなっていた。

さらに、越流区間の右岸では、被災レベル I であった 0.8~1.2km 区間の上流で被災レベル II や III の区間が生じている。

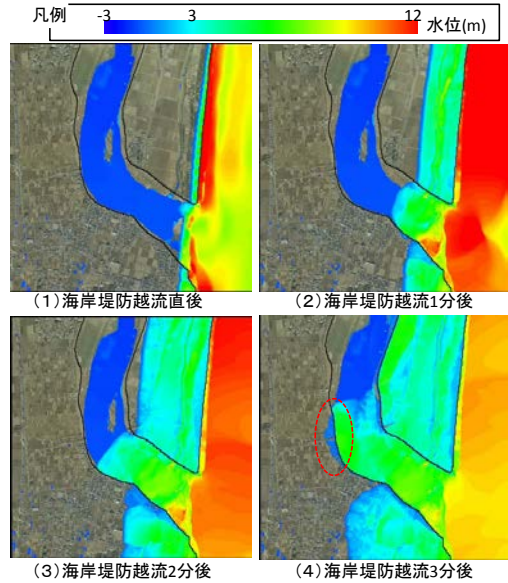
図-1 津波の伝播状況の関係

再現計算から得た津波の伝播状況を図-1に示す。海岸堤防を越えた津波は、左右岸とも同程度の伝播速度で遡上し、海岸堤防越流3分後には左岸側河川堤防によって津波の遡上が止まり、右岸側ではさらに遡上を続けている。左岸側堤防際では、津波が河川を遡上するのとはほぼ同時に、水位が 6m 程度 (凡例の緑系) まで上昇している。一方、右岸側堤防際では、津波が河川を遡上した後に水位 3m 以下 (凡例が青系) の低水位領域が確認される。この堤防法線が津波遡上に対して離れていく配置となっていた右岸側では、区間によって継続時間に差があるものの、堤内地の湛水深が小さい状態で越流が生じていたこととなる。その顕著な例が、海岸堤防越流3分後の状況であり、赤い点線で囲んだ箇所では、堤内地を遡上する津波が堤防際に到達する数分前に越流が生じている。

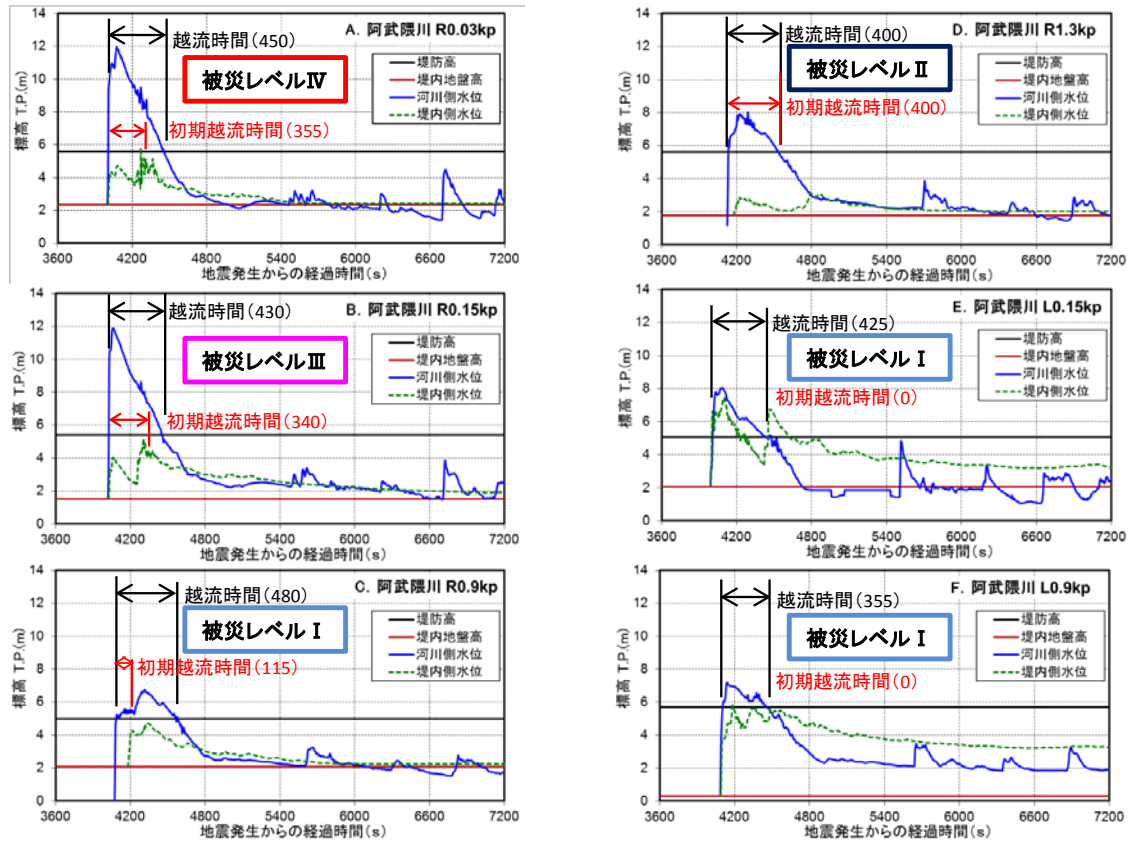
図-2 堤防のり尻における河川側水位及び堤内側水位の時間変化

この状況を詳細に確認するため、写真-1の地点 A~F で河川側水位と堤内側水位の時間変化を再現計算から抽出し、越流時間や被災レベルと合わせて図-2に示した。越流時間等に付した括弧内の数字は、単位を秒とする越流時間及び初期越流時間である。ここで、越流時間は河川側水位が堤防高を超えている時間であり、地点 E のように堤内側水位が河川側水位を上回った場合には、その時間までを越流時間とした。初期越流時間は、河川側水位が堤防高を超えた時点から、越流量と堤防高から堤防のり尻における共役水深を算定し、そ

水没区間の地点Aと地点Eでは、被災レベルがそれぞれIV、Iと大きく異なり、河川堤防の越流に対する脆弱性を考えると、数十cm程度を超える越流水深はともに大きく、越流時間も同程度である。しかしながら、初期越流時間は地点Aが6分程度に対して、地点Eではゼロである。地点Dを見ると、越流水深が最大で2m程度であるにもかかわらず、初期越流時間が7分程度と長く、被災レベルがIIとなっている。これらのことから、地点Eの被災の程度はウォータークッションによって低減されたと考えられる。

越流区間の左右岸で比較すると、右岸側の地点B、C、Dでは最大の越流水深が左岸側の地点Fに比べ大きめであるが、越流時間は6～8分程度と左右岸で大きな差はない。初期越流時間で比較すると、地点Fでゼロであるのに対して、地点B、C、Dでは2～7分程度と差がある。これらの越流区間の4断面の結果を見ると、初期越流時間が長いほど、またその間の越流水深が大きいほど、被災レベルが大きくなる。右岸で見られた区間ごとの被災レベルの違いは、地点B、C、Dの3断面で

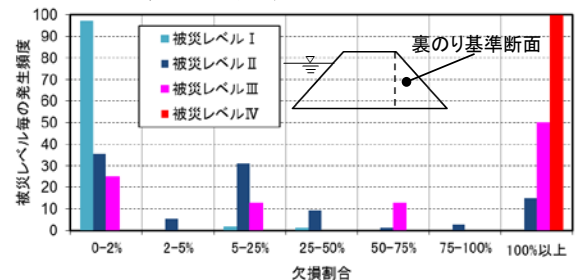
図-3 堤防の欠損割合と被災レベルの関係

被災の程度を評価するにあたって、現地調査から大まかに分けた区間設定でなく、より客観的な指標で堤防の被災の程度を表現することを考える。堤防を堤内地盤も含めて10m間隔で輪切りにした断面を作成し、裏のり面及び堤内地盤について侵食された面積を欠損面積とする。欠損面積を、図-3の中央付近に示す裏のり基準断面積で割り、欠損割合とする。堤防の欠損割合を算定するにあたり、地震の影響で生じた地盤の水平・鉛直変位を

補正した、地震発生前後の航空測量データ及び定期横断測量成果を用いた。堤防欠損量を踏査結果に代えて用いるにあたり、両者の関係と比較した(図-3参照)。被災レベルⅠのほとんどが欠損割合0-2%であり、被災レベルⅣは全て欠損割合100%以上となっている。被災レベルⅡとⅢは異なる欠損割合に分散しているが、Ⅱは小さい欠損割合に多く、Ⅲは大きい欠損割合に多くなっており、欠損割合は被災の程度と整合する。

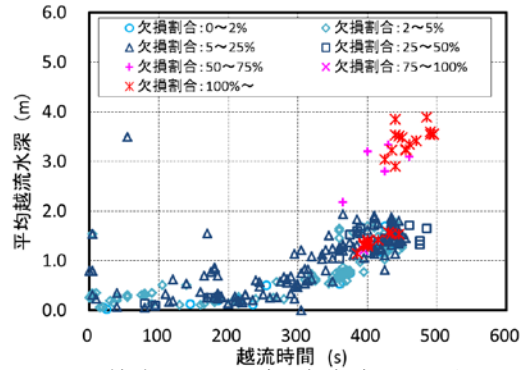
図-4 越流状況と堤防欠損割合との関係

図-4は、越流時間を横軸に、平均越流水深を縦軸とし、欠損割合ごとにプロットの形状を変え、越流条件に応じてプロットした結果である。また、プロットの色を分けている。ここで、平均越流水深は越流時間で生じた越流水深の平均値である。図では右上に行くほど越流条件が激しくなり堤防の欠損割合も大きくなると考えられるが、欠損割合ごとのプロットの境界が曖昧である。図-5は、図-4の縦軸を初期越流時間における越流水深の平均値とし、横軸も初期越流時間で整理し直した結果である。赤い点線で囲んだ一部の範囲を除き、欠損割合ごとの境界が明確となる。

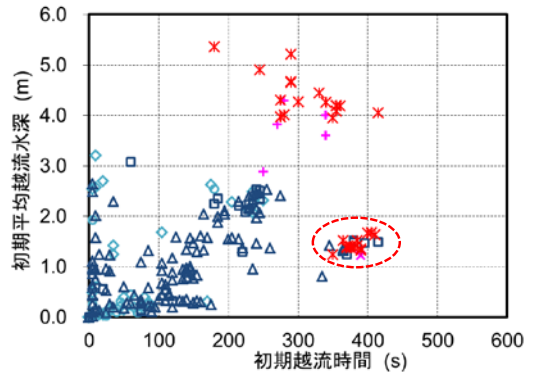
図-5 越流状況と堤防欠損割合との関係
(堤内地の湛水状況を考慮)

以上の結果から、同程度の越流条件でありながら被災の程度が異なった理由は堤内地の湛水状況であり、湛水せずに越流を受けていた時間が長い断面ほど、大きな侵食を受けたと考えられた。
