# 鋼トラス橋格点部の腐食損傷と圧縮耐荷力に着目した載荷試験

澤田 守\* 村越 潤\*\* 遠山直樹\*\*\* 依田照彦\*\*\*\* 野上邦栄\*\*\*\*\*

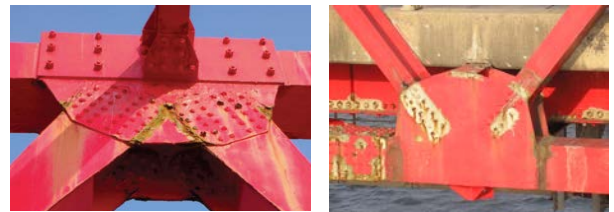
図-2 トラス格点部の腐食状況

された(図-1、図-2、図-3)。厳しい塩害環境に位置しており、床組、上下横構、トラス格点部周辺に著しい腐食欠損が生じ、過去に部材補強や横構の部材取替が行われたが、平成21年度に新橋の供用開始に合わせて撤去された。本橋は、著しい腐食損傷の発生により、約50年の供用期間中に数度にわたり塗装塗替が実施されている。

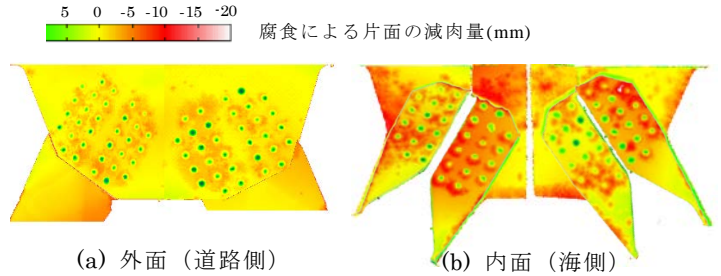
図-5及び図-6にP25d、P72dのガセット及びガセット近傍の腐食量計測結果を示す。図は、ガセット及び斜材それぞれに対して腐食が見られない箇所を基準とし、その基準からの板厚減少量を示している。P25dでは、外面においてガセットと斜材の境界部及びリベット周りで若干腐食が見られるものの、外面と内面を比較すると内面の板厚減少量が著しい傾向が見られた。内面では、特に斜材先端のガセット及びガセットと重なる部分の斜材で腐食が著しい。P72dでは、外面においてP25dと同様に、ガセットと斜材の境界部及びリベット周りで若干腐食が見られる。また、図中の左半分で板厚減少量が著しい。これは、道路側外面のガセット中央には横桁が取り付けられており、

図-5 上弦材P25d腐食量計測結果(ガセット及びその近傍)

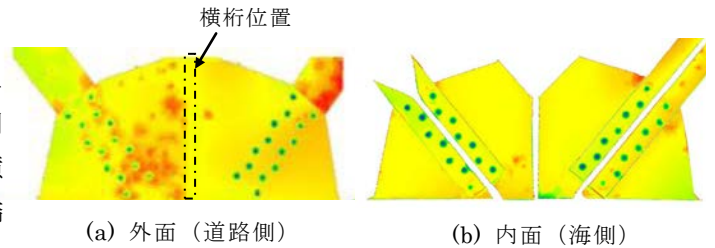
図-6 下弦材P72d腐食量計測結果(ガセット及びその近傍)

風等の影響も含め局部的に腐食環境が悪かったものと考えられる。一方、内面ではほとんど腐食は生じていない。また、上弦材のP25dと下弦材のP72dを比較すると、P25dのほうが腐食による板厚減少量が著しい。一般的に、雨水が部材をつたわり下弦材へ流れてくることや下路トラスの場合には凍結防止剤の飛散の影響等により、下弦材格点部が腐食しているケースが多く見受けられる。上弦材ガセット内面等は表面に付着した飛来塩分が雨水によって洗い流されにくいいため、海岸近くに位置し厳しい塩害環境下の本橋においては、特にこの部位の腐食が進行して板厚減少量が著しかったものと推察される。

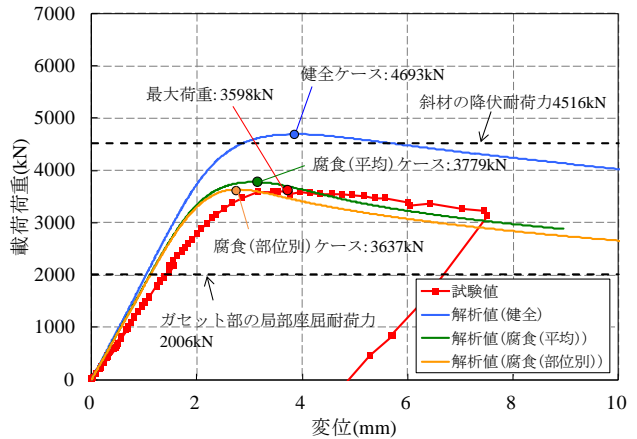
図-10 荷重-載荷方向変位曲線

図-10に載荷試験で得られた荷重と載荷方向変位(取付架台の弾性変形に伴う鉛直変位を除いた試験体鉛直方向変位)の関係を示す。約3000kNまでは概ね線形性が保たれているが、それ以降、勾配は徐々に緩やかになり最大荷重3598kNに達した。最大荷重以降は穏やかに低下している。なお、斜材のリベット接合部における降伏耐荷力は4516kNであり、最大荷重時に断面計算では降伏していない状況にある。また、FHWAガイダンス<sup>2)</sup>による局部座屈に対する耐荷力算定値は、

2006kNであり、試験結果よりも小さく、安全側の評価ではあるもののかなり差が見られた。

図-10に解析結果を併記する。健全ケース、腐食（平均）ケース及び腐食（部位別）ケースの最大荷重はそれぞれ4693kN、3779kN、3637kNであった。健全ケースと腐食ケースを比較すると、腐食を考慮することにより、耐力力は約81%（腐食（平均）ケース）、77%（腐食（部位別）ケース）に低下している。ガセット部の腐食は不均一であるため、耐力力と平均的な腐食量との関係は一概には言えないが、結果としてこの耐力力の低下率は、ガセットの平均的な減厚の比率（元厚12mmに対して平均9.2mmで約77%）に概ね近い値を示している。また、最大荷重について、解析

値に対する試験値の比率(解析値/試験値)は、腐食（平均）ケースでは1.05、腐食（部位別）ケースでは1.01であり、試験値と解析値は良く一致し、かつ、ガセットの残存板厚を部位毎に考慮することで若干ではあるが解析値は試験値に近づく傾向が見られた。

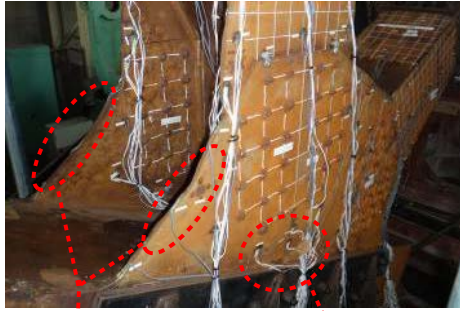
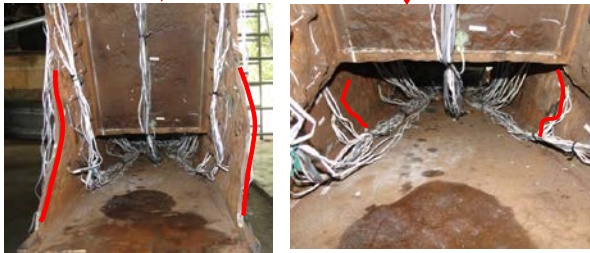
図-11 試験後の試験体の変形状態

図-11に試験後の試験体の変形状態について示す。ガセット先端部において外面に向かって面外変形が見られ、ガセットの自由縁端でも面外変形が発生しており、ガセットの変形の進行に伴い耐力が失われたものと考えられる。
