# 鋼道路橋桁端部の腐食断面欠損に対する当て板補強

田中良樹・村越 潤・飯塚拓英

Strengthening with Steel Splice Plates for Severely Corroded Steel Girder near Bearing in Existing Highway Bridge

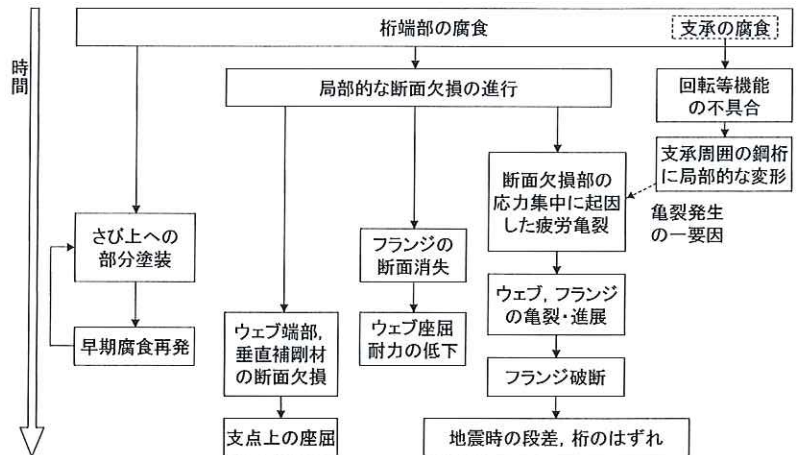
図-1 桁端部腐食により懸念される損傷の拡大<sup>4)</sup>

このような桁端部において、著しい腐食を放置した場合には、座屈、疲労亀裂、地震時の破断、段差など、さまざまな損傷の拡大が懸念される(図-1)。写真-1は、地震時に鋼桁の断面欠損に起因して下フランジの破断が生じ、桁端部が沈下した事例である。

この場合は路面、ジョイント部で45mmの段差が生じたものの、桁が左右に大きく偏心するような破壊は見られなかった。主桁本数が少ない場合や、腐食による断面欠損の偏りが大きい場合、沈下に次ぐ、横倒れのようなねじりを伴う損傷の連鎖的発生も想定しておく必要がある。

これらの点から、腐食による著しい断面欠損が生じた主桁支点上付近は、元の腐食のない時と同等の剛な構造に回復する必要がある。

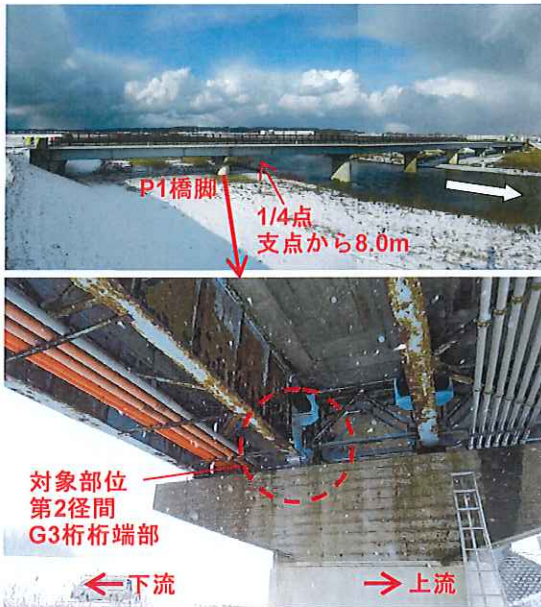
写真-2 対象橋梁

対象橋梁は、日本海の海岸線から4.7kmに位置し、1970年に架設された単純鋼合成鉄桁橋(7径間×支間長32.1m)である(写真-2)。1998年に塗装の塗替えが行われたが、その後の塗装の劣化、腐食が著しく、特に、桁端部では貫通孔が見られた。これに対して、当て板による補強設計が既に実施されていた。この

うち損傷の著しい箇所1箇所(P1橋脚上、第2径間G3桁)に着目して、仮設用の高力クランプを利用した応急的な当て板補強を試験的に行った。

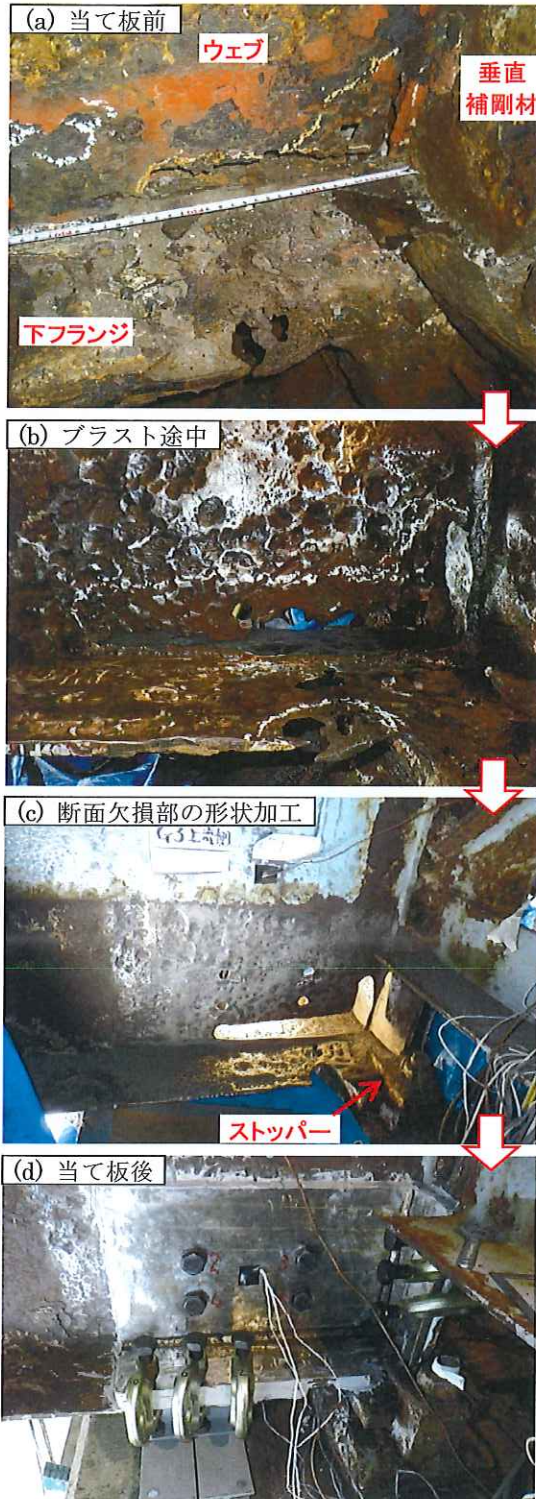
写真-3 当て板箇所断面欠損と当て板補強の施工状況 (いずれも上流側から撮影)

図-2に、当て板の施工計画を概念図で示す。また、図-3に当て板の製作図を示す。本橋では、支点上付近のウェブに、下フランジ、垂直補剛材との溶接部に沿ったL形の貫通孔が見られるとともに、下フランジがソールプレートとの溶接部に沿って、片側(上流側)半分がほとんど消失する、著しい断面欠損が見られた(写真-3a,b)。ウェブの当て板の範囲は、現地調査と補強設計の図面(当て板高さは対傾構との取り合いが考慮されていた)を参考として決定した。また、ウェブ、下フランジ及び垂直補剛材それぞれの連結を回復する(桁端部の剛な構造を回復する)ため、3面に接する当て板とした。既設部材の溶接ビードと干渉しないように、当て板の下フランジ及び垂直補剛材と接する面にフィラーを設けた。

写真-3に、当て板補強の施工状況を示す。また、図-4に主な工程と所要日数(2名/日での実績)を示す。接合面は、腐食再発を防止するため、また所要の接着強度を得るため、グリットブラスト及び電動たがねにより錆の除去を行った(写真-3b,c)。現場で支承との取り合いを確認したところ、支承のストッパー(写真-3c)が当たることから、当て板の切欠き加工

を行った(写真-5)。鋼板を貫通する断面欠損部は、応力集中を軽減させるため、耐力低下に影響しない範囲(断面欠損で力の流れがない部分)で、ホールソー、グラインダを用いて整形した(写真-3c)。応力集中軽減の他、貫通孔の周囲は、著しい腐食により板厚が極端に薄くなっていること、またさびが硬くなっているためさびの除去が難しいために再腐食の原因になることが想定されることから取り除くこととした。

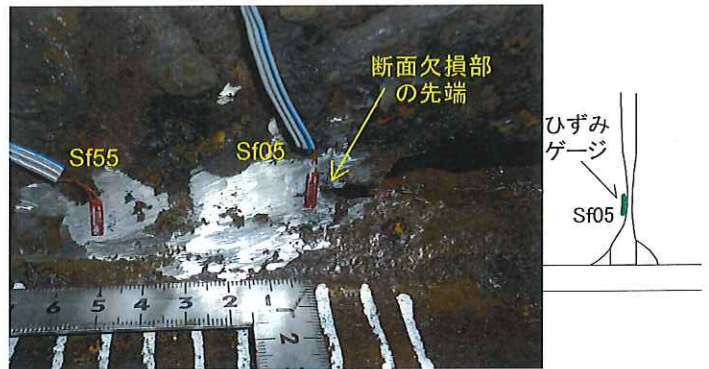
写真-6 ウェブ断面欠損部先端のひずみゲージ  
注) 右断面図は外観目視による概念図

表-3に、断面欠損部の加工前における走行載荷試験及び供用下の24時間ひずみ測定の結果を示す。走行載荷試験では、Ss05(主として圧縮側)、Sf05(同引張側)で大きい値であったが、切欠き先端から5mm離れた箇所で測定したことから、切欠き先端ではさらに大きい値が生じていたと考えられる。

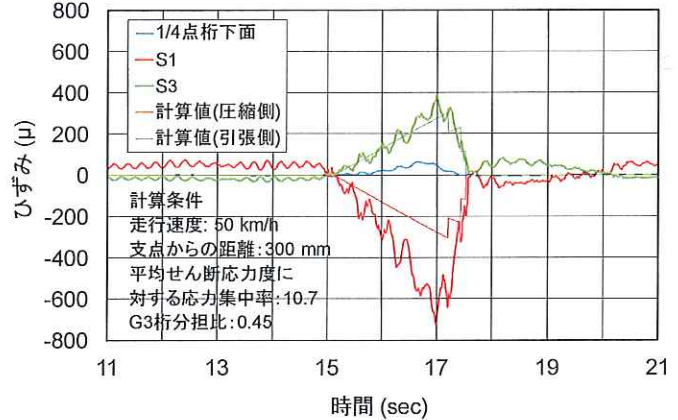
図-8 補強前走行載荷試験における断面欠損部のひずみ

図-8に、補強前の荷重車走行時における断面欠損部S1、S3のひずみ変化を示す。図中の計算値は、荷重車によるせん断力と、断面欠損部に作用する応力集中度(四角孔と仮定)<sup>4)</sup>から算定した。その際、G3桁の荷重分担比は、1/4点における各主桁下面の実測ひずみの割合に基づき0.45とした。S1では圧縮側に、S3では引張側に、応力集中による大きいひずみが生じていた。S1のひずみはS3と同様にせん断力の変化と関連していると考えられるが、計算値の約2倍となった理由は明確でない。

表-1に、走行載荷試験における各測定部位の最大値と最小値の差(範囲)を示す。図-8で示したとおり、補強前における断面欠損部S1、S3のひずみはそれぞれ796 $\mu$ (主として圧縮側)、419 $\mu$ (主として引張側)であった。それらの値はいずれも補強後に大幅に減少しており、当て板による、断面欠損部のひず
