# 鋼板接着補強した道路橋コンクリート床版の劣化診断手法

玉越隆史・石尾真理・強瀬義輝

Experimental study on diagnosing the deterioration of reinforced concrete deck slabs stiffened with steel plates

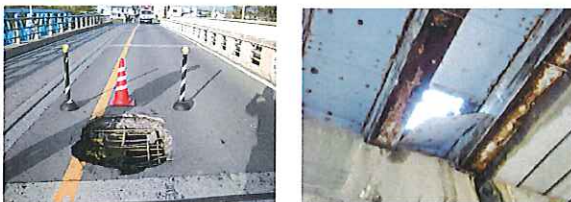
写真-1 床版抜け落ちの事例

最近になって、鋼板接着工法で補強された床版(以下「鋼板補強床版」という。)において、鋼板ごとコンクリートが抜け落ちる事故が報告された(写真-1)。鋼板接着工法は、鉄筋コンクリート床版の下面に鋼板をアンカーボルトと接着剤で一体化させる補強工法であり、死荷重増を少なく抑えつつ高い補強効果が見込めること、交通を規制せず橋梁下面のみから施工できることなどの利点から実績も多い。一方で、舗装のある上面のみならず、床版下面も補強鋼板に覆われ、床版のコンクリートの状態を直接視認できなくなるために、点検が困難となる点が課題となっている。

調査に用いた床版は、供用中に床版が抜け落ちた橋梁の、抜け落ちた箇所と荷重履歴などの条件が類似していると考えられる箇所から補強鋼板ごと切り出したものである。橋梁の緒元を表-1に示す。本橋は供用後約45年で鋼板接着補強が行われ、補強後約30年で抜け落ちが発生している。抜け落ちた箇所の床版のコンクリートは著しく劣化して土砂化しており、補強鋼板の内面が腐食していたことから床版内部への雨水の浸入もあったと考えられる。なお、床版上面の防水工は施工されていない。床版は同じ車線位置(図-2)にあり、舗装の損傷程度が異なるものを5パネル切り出した。

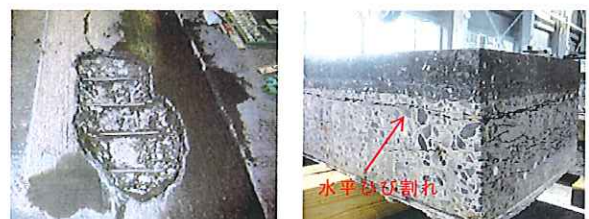
写真-2 鋼板補強床版の内部変状

鋼板補強床版の損傷で問題となる代表的な損傷形態は、舗装直下の床版上面のコンクリートの土砂化と床版内部での水平方向ひび割れの発生である(写真-2)。いずれも床版の有効断面が減少していくため、床版コンクリートの耐力が急速に失われていき、最終的には車両の荷重によって床版が抜け落ちに至る危険性がある現象である。なお、施工時に接着剤等で床版コンクリートと全面

で接着していた鋼板が時間の経過とともにアンカーボルト部以外でコンクリートから剥離する例が多いことが知られているが、床版コンクリートが健全で、アンカーボルト部の合成効果が失われな限り補強効果が大きく低下することはない。また、アンカーボルトの緩みや鋼板の剥離範囲はハンマー等によるたたき検査によって比較的容易に検知できる。

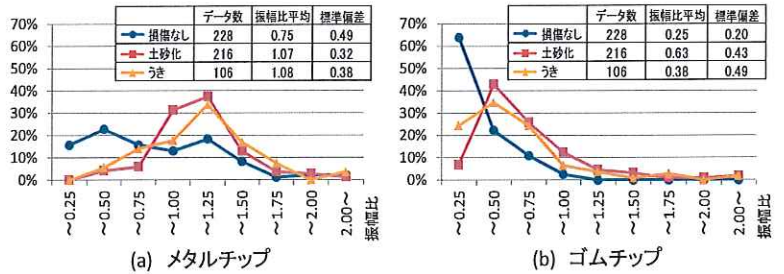
図-7 損傷別の振幅比出現頻度(インパクトチップ別)

図-7に、舗装撤去後の目視とたたき点検で確認した打音位置毎の振幅比の値(5パネル分)を各位置の床版上面の損傷別に累計して求めた頻度分布を示す。ばらつきはあるものの、いずれのチップでも、損傷が確認されない位置と土砂化やうきが確認された位置で頻度分布の形状に差があり、損傷の確認された位置では、損傷が確認されない位置のデータではみられない、特定の振幅比区分で頻度のピークが見られる。これは、土砂化やうきによる床版内の

空隙の存在が振動振幅に影響した結果と考えられる。

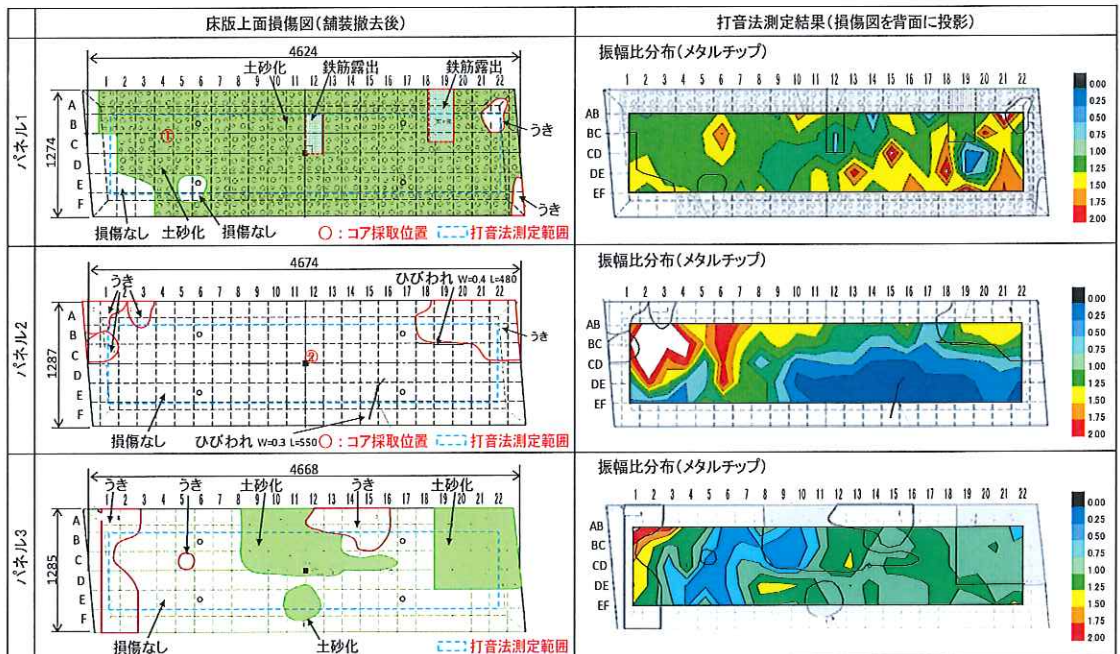
図-8 床版上面損傷図と打音法による測定結果

図-8に調査を行った5パネルの内、代表的な3パネルの床版上面損傷図と、メタルチップを用いた場合の振幅比の分布を示す。なお、振幅比の分布図は各測点の振幅比を線形補完して等

値線を描画したものである。全面に土砂化があるパネル1では、土砂化範囲の多くで0.75以上の振幅比が計測されている。一方、損傷がほとんど確認されないパネル2では振幅比0.75未満の範囲が広がっている。損傷がない箇所と土砂化、うきが混在しているパネル3では、位置が完全に一致はしないものの土砂化範囲では振幅比が0.75以上の点が多く、振幅比が0.75を下回る点は損傷が少ない位置に一致している。以上のように、舗装上からの打音による振幅比の値やその分布の傾向によって、床版コンクリートに土砂化やうきが広がっていることを検知できる可能性があることが確認できた。

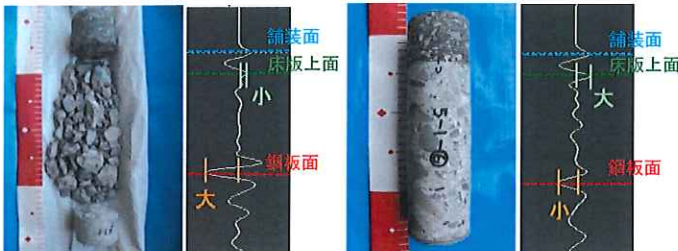
図-9 コア写真と反射波形図

損傷程度に大きな差が見られたパネル1とパネル2の結果比較として、図-9にコア写真と反射波形を、図-10に反射断面図を示す。反射波形と反射断面図では、次のことが確認された。

- ・床版上面での反射波形は、コア①ではコア②と比較して小さくなる傾向がみられた。これは、土砂化している状態ではアスファルトとコンクリートの境界が不明瞭となり、電磁波の反射がしにくくなったためと考えられる。
- ・鋼板面での反射波形は、コア①ではコア②より大きくなる傾向がみられ、鋼板上面での傾向と逆であった。これは、著しいひび割れや土砂化がある場合には床版に空隙が多く含まれるため、入力された電磁波の減衰が少なく、床版下面まで強く届いていることが考えられる。
- ・上記2つの反射波形の大小の傾向は、反射断面

図のコントラストの違いとしても確認された。

- ・反射断面図では、うきの有無による明確な差異は見られなかった。

よって、汎用性のある電磁波レーダー法を用いて、コンクリート床版上面における土砂化の有無の傾向が相対的に捉えられることが確認された。
