青森中央大橋の健全度評価と補修方法

中野正則・安波博道・加納 勇・中島和俊

Structural soundness estimation and repairing methods of Aomori Chuou Bridge

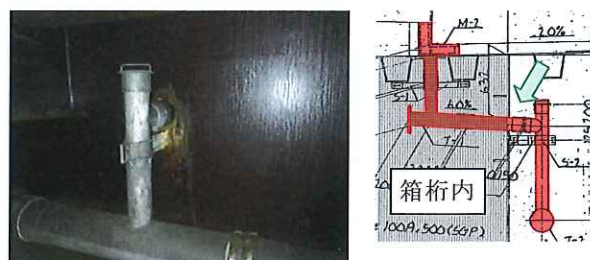
①排水管主桁貫通部の腐食 (写真-1)

このうち、排水管主桁貫通部の腐食は排水管からの漏水が腐食の原因であることは明白であり、同時に箱桁内部の腐食が懸念された。

写真-1 主桁ウェブの排水管貫通孔部と腐食損傷

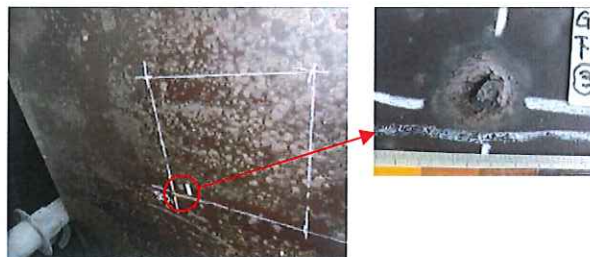
②主桁下フランジのフジツボ状腐食 (写真-2)

主桁下フランジのフジツボ状腐食は、塗装橋や表面処理剤が施された耐候性鋼橋梁においてよく見られる腐食損傷であり、被膜が劣化した部分から腐食が進行するものと考えられる。

写真-2 主桁下フランジのフジツボ状腐食

主桁下フランジのフジツボ状腐食は、下フランジ面のおよそ50%を占めているが、それ以外の部分は表面処理剤が残留している状態であった。フジツボ状腐食の直径は30mm以下であり、その腐食量は最大で0.3mm程度であった。

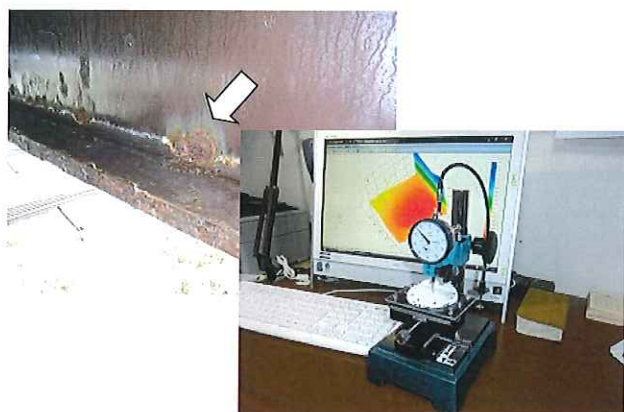
主桁ウェブに設けられた排水管貫通孔部では、貫通孔周辺の腐食量はごく僅かであったが、その下方のウェブ下端では比較的大きなこぶ状さびが生じていた。腐食部のさびを除去した後にシリコンゴムによりその形状を型取りし、XYZステージにて腐食量を測定したところ、最大約1mmの腐食が生じていた。腐食深さは大きいものの、その範囲が限定的であることから、構造安全性に問題はないと考えられる。腐食部の外観と計測状況を写真-3に、計測結果を図-2に示す。

写真-3 こぶ状さび外観と型取りによる腐食量計測状況

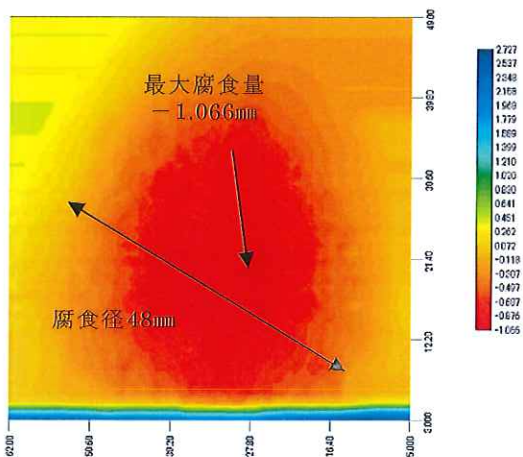
図-2 腐食量の計測結果

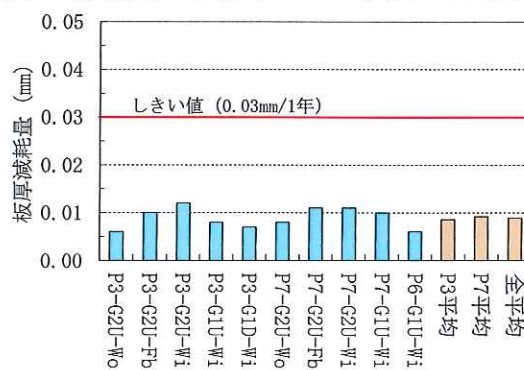
図-3 ワッペン試験結果（1年暴露）

以上のとおり、腐食量は耐候性鋼橋梁の適用可否しきい値²⁾を十分に下回る結果となり、本橋の一般部は漏水などのアクシデントが無ければ良好な腐食環境にあると評価できる。

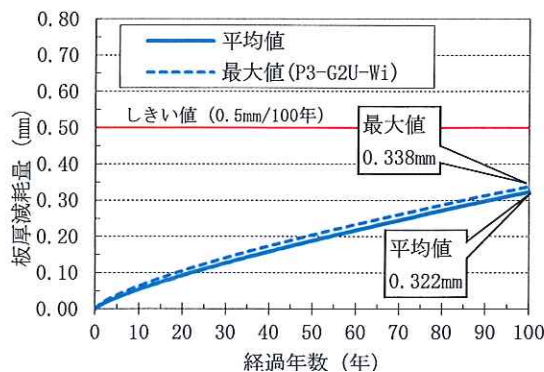
図-4 長期腐食予測

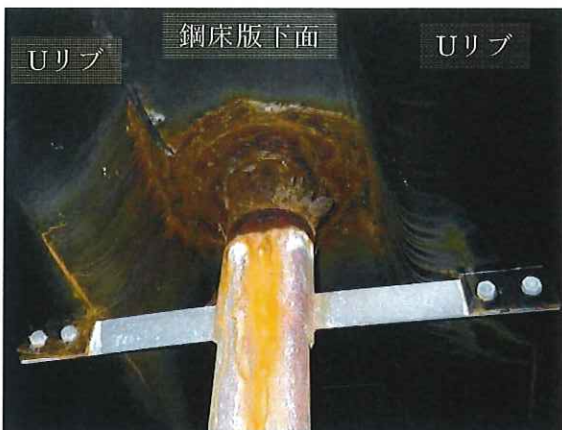
一般部外面の腐食調査により排水管からの漏水が箱桁内部にも浸入していることが推察されたため、箱桁内部の腐食調査を行うこととなった。その結果、箱桁内部に設置された排水柵のほぼ全箇所が漏水し、主桁下フランジの大部分に異常腐食が見られた。損傷状況を写真-4、写真-5に示す。

写真-4 排水柵（鋼床版下面）の損傷

箱桁内部の腐食損傷は、写真-1に示したように箱桁内部に設置した排水桝からの漏水が原因であり、鋼床版側にも腐食が見られることから、排水桝と鋼床版の廻し溶接の不良が最大の要因であると考えられる。補修方法として劣化した排水桝のみの取替えが考えられるが、今後このような損傷を再発する可能性が否定できない。このため、排水構造を全面的に変更し、路面上の地覆を排水樋として使用する鋼製排水溝方式へ変更することとした。写真-7に改良後の状況を示す。

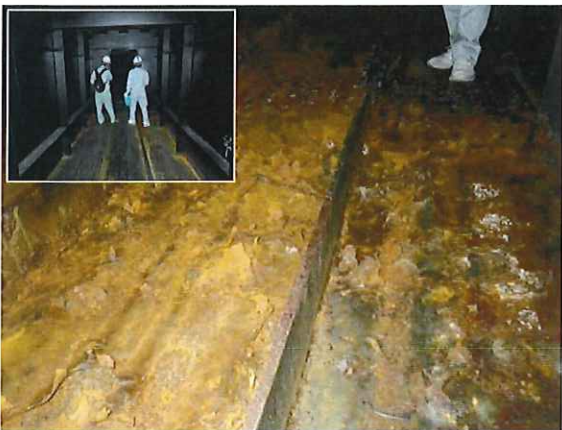
写真-5 箱桁内部の損傷（左上は健全部）

写真-5に示したとおり箱桁内面は排水装置からの漏水によって下フランジ全面積の約50%に異常腐食が生じる状態であった。また、排水柵からの漏水は路面に散布された凍結防止剤を多量に含むため、箱桁内においても2000mg/m²を超える高い付着塩分が検出された。箱桁内部では高圧水洗が困難であるため、付着塩分の除去は素地調整において行うことが必要となり、補修塗装に先だって付着塩分の効率的な除去方法の検討を行うこととなった。

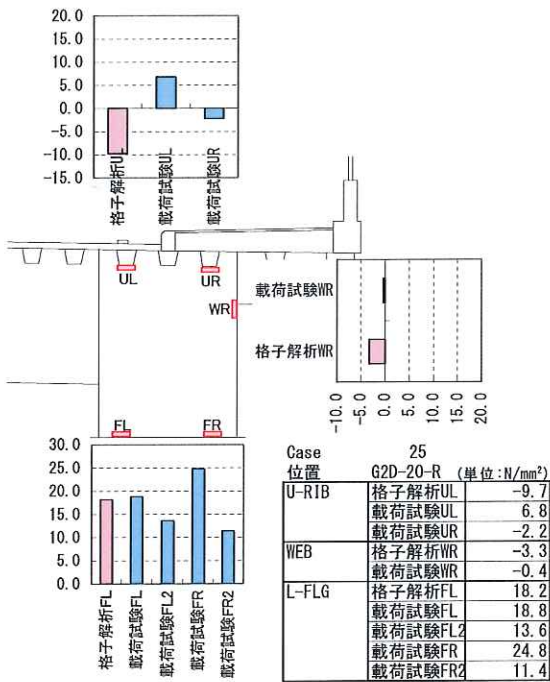
図-5 断面番号20 載荷試験結果

主桁下フランジでは、断面番号20の板継溶接線に沿った溝状腐食部のひずみ（載荷試験FL, FR）とともに、直近の腐食のない一般部（載荷試験FL2, FR2）でひずみを計測した。

計測の結果、溝状腐食部の応力比（実応力／解析応力）は平均102%となり、わずかな応力超過に留まる結果となった。ここで、解析応力は表-1に示した設計板厚と残存板厚の比により補正している。一方、腐食のない一般部の応力比は平均69%に留まる結果となった。

この結果から、本橋は腐食がない建設時の状態では実応力比が70%程度と十分な余裕を有していること、最大の腐食損傷を生じた部位でも実応力比は100%程度であり極端な応力度の増加がないことが判明した。

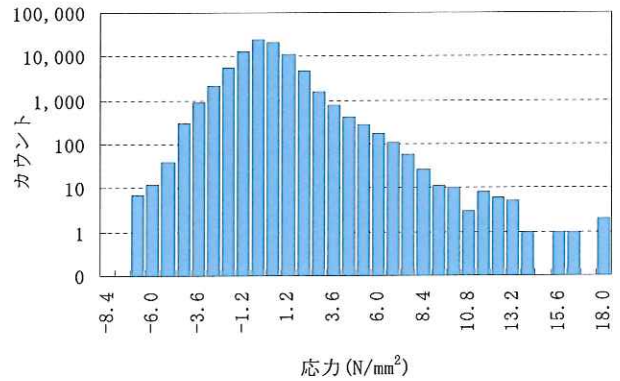
図-6 断面番号20の応力頻度

図-6によると、全計測回数は87073回で、その内の98%が-4.0～4.0 N/mm²のごく小さな応力範囲に留まり、最大応力範囲17.6～18.4N/mm²は2回のみであることがわかる。ここで、同部位の格子解析による死荷重応力度は64.0 N/mm²であることから、これらを足し合わせると82.4 N/mm²となり、許容応力度140 N/mm²に対して十分な余裕がある結果となった。

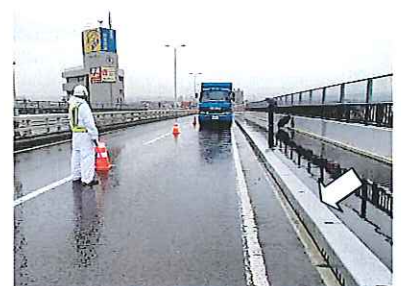
写真-7 鋼製排水溝

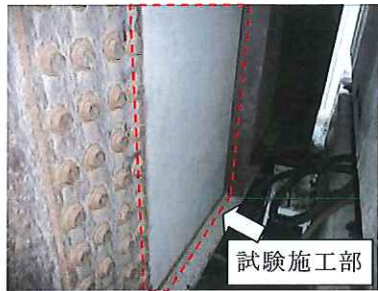
写真-8 試験施工結果

過年度においては桁端部の補修塗装にあたり、耐候性鋼材のさびが固く、ブラストを含む一般の工具では除去出来ないとして、ダイヤモンドディスクによる除錆が提案されていた。これに対し、動力工具は孔食部で健全部を傷めなければ除錆できず、ブラストと比較して不十分な素地調整となりやすいことから、適用性に疑問が生じた。このため、桁端部端横桁の一部を用いてブラストによる素地調整の試験施工を実施し、その適用性を検証した。試験施工箇所は表面処理剤が風化し、大部分がさびと被膜の混在する状態であった。ブラスト装置は小型のバキュームブラストマシン(FDO-G1-KA)を使用し、研削材はスチールグリッド、フェロニッケルスラグの2種を使用した。試験施工の結果、いずれの研削材によっても十分な素地調整が可能であることを確認した(写真-8)。

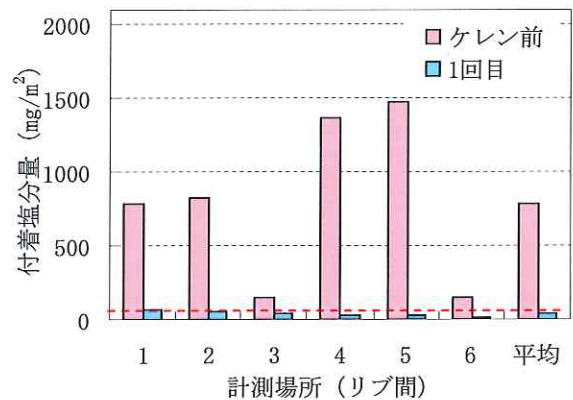
各施工法による付着塩分量の推移を図-7、図-8に示す。1種ケレンでは1回目の施工(Sa2 1/2に達した時点)で概ね50mg/m²の付着塩分量に低下する結果を得た。一方、2種ケレンでは、1回目の施工でほとんどのさびが除去されたものの、さび内部に侵入していた塩分が表出したことにより、場所によってはケレン前よりも高い付着塩分量が検出される結果となった。2回目は凹部を選択的に施工したが、依然として100~200 mg/m²程度残存していた。3回目は現実的な施工ではないが、凹部のさびとともに周辺鋼材を切削する施工を行い、50mg/m²程度の付着塩分に低下することを確認した。

図-7 付着塩分量の推移 (1種ケレン)

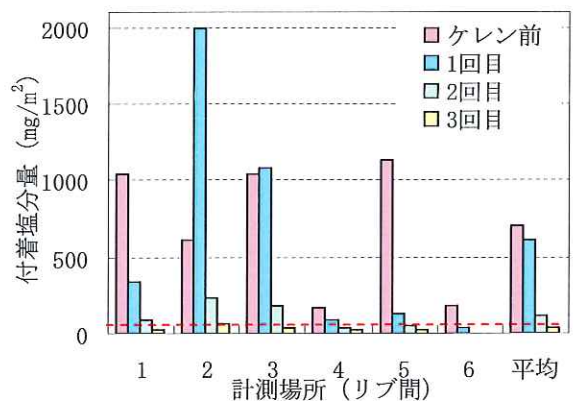
図-8 付着塩分量の推移 (2種ケレン)

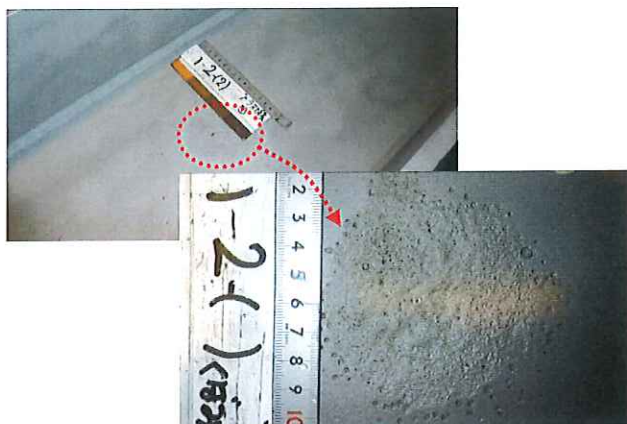
1種ケレン後の腐食部外観を写真-9に、2種ケレン後(2回目)の腐食部外観を写真-10に示す。1種ケレンでは凹部の中まで良好な素地が得られているのに対し、2種ケレンでは凹部の周囲が削られ、最奥部のケレンが不十分であることがわかる。

写真・9 1種ケレンの仕上がり状態（1回目）

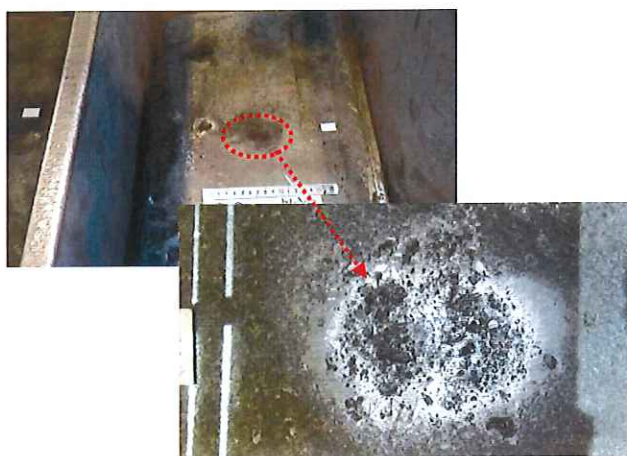
写真・10 2種ケレンの仕上がり状態（2回目）
