コンクリート橋梁における塩害対策の取組み

飯野克宏・川村雅一

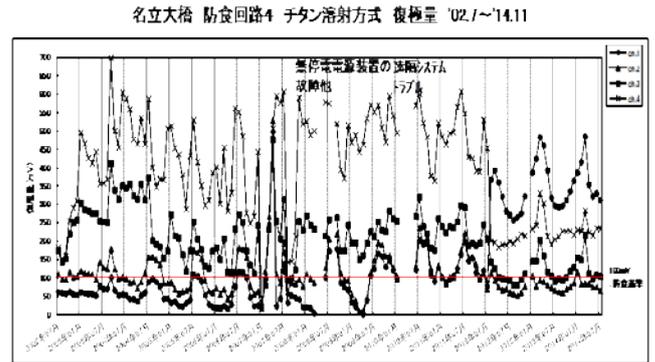
図-3 復極量の推移(チタン溶射方式)

新名立大橋のチタン溶射方式ch.2の復極量が通年で100mVを下回った(図-3)。平成22年度の復極量変動原因究明調査により照合電極の劣化

が確認されたことからch.2を交換しているが、今回、復極量が低くなった要因として、目視調査において確認されている皮膜の劣化が原因と考えられる。また、平成25年度の調査において、チタンリボンメッシュ方式(図-4)とチタングリッド方式が、高田河川国道事務所に設置されているモニタリングデータで回収できていない状況であることが確認されたため、詳細調査を実施した。その結果、落雷が原因であることが判明した。

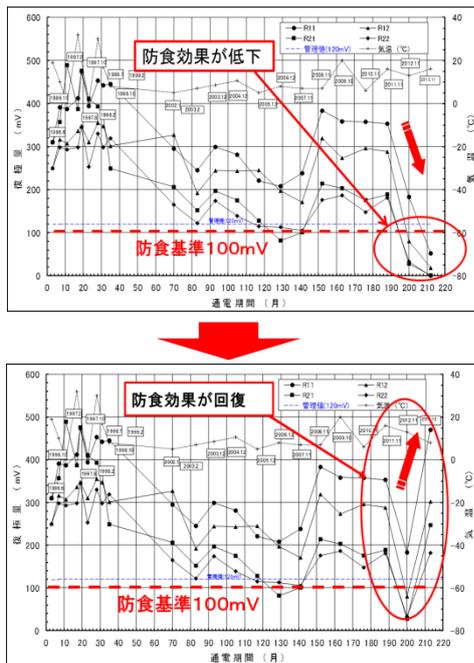
図-6 復極状況

チタングリッド方式の復極量は、昨年度から大幅に減少し防食基準100mVを下回った。

モニタリングデータから確認したところ、電流値がマイナスを示すなどエラー表示が出ていたため、防食電流がうまく流れていない可能性があり詳細調査を実施した結果、切替スイッチの接点不良及び基板に問題があることが判明した。

チタングリッド方式については、接点不良の改善及び基盤の交換を行ったことにより、図-6に示すように、復極量は180~400mV まで増加し、防食基準100mV を満足する値となった。
