既設道路橋における鋼部材の腐食と技術開発

村越 潤・田中良樹・高橋 実

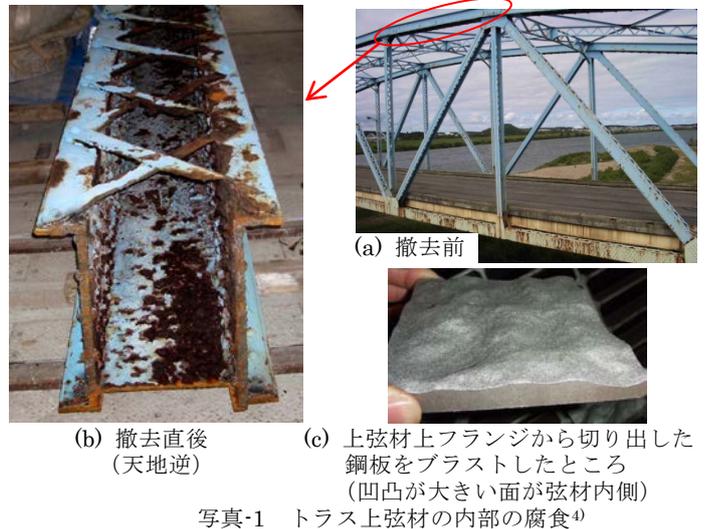
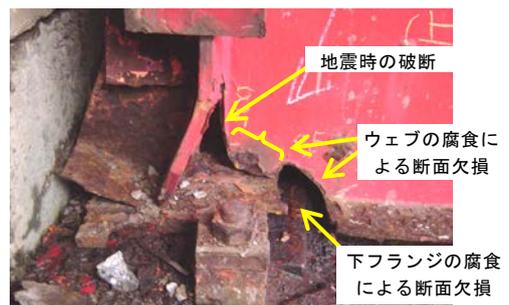
写真-1は、日本海から3kmの地点に架かっていたトラス橋であり、供用停止後の約15年を含めて長期にわたり塗替えられずに置かれていたことから、弦材や床組に著しい腐食が見られた⁴⁾。そのうち、写真-1は、上弦材の内部の腐食状況を示す。海岸線ほどではないが、飛来塩分量が比較的多く、腐食環境は厳しい箇所であった。開断面の弦材は、内側に付着した塩分が雨で洗われることがない。また、塗装塗替えの際、プレーシングがあるために、供用下で十分な素地調整や塗替えが容易でなかったと推察される。これらのことから、雨で洗われることによって断面欠損がほとんど見られなかった上面とは対照的に、裏面は同写真(b)、(c)に示すように、深さ約5mmのクレーターが密集するような、腐食による断面欠損が見られた。多量の塩化物が介在する場合に見られる典型的な鋼部材の腐食である。

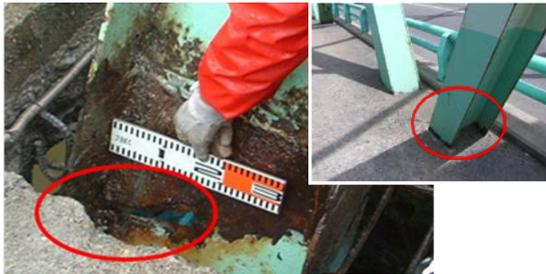
写真-3 歩車道境界付近の床版からの漏水による鋼桁側面の著しい腐食（右上：下フランジ端部上面）

写真-3に示す橋では、日本海から直線で17km（山間を跨ぐ）の位置にあることから、飛来塩分量は軽微であったが、比較的多量の凍結防止剤が使用されていた。路面の性状や桁の腐食状況などから、路面の塩水が歩車道境界付近の地覆と舗装の目地などから浸入して、床版下面に通じて箱桁側面を流下したものと推察される。橋全長にわたって歩車道境界のほぼ直下にウェブが位置していたため、橋全長にわたってウェブやウェブと下フランジの境界付近に著しい腐食が見られた。

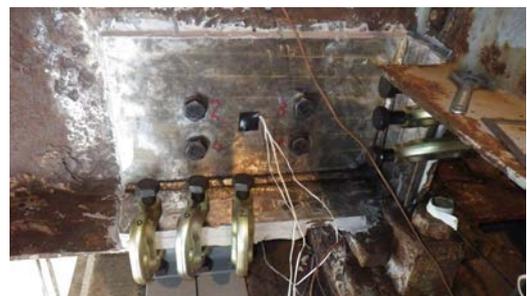
写真-5の鋼桁端部の腐食による断面欠損に対して、写真-7のとおり応急的な当て板補強の試験施工を行った。この事例では、ウェブの貫通孔だけでなく、下フランジの片側半分がほとんど消失していた。腐食前の桁端部の剛な構造を回復するため⁶⁾、ウェブ、下フランジ及び支点上垂直補剛材それぞれの連結を確実にするように、3面に接する当て板をウェブの両面に設置した。また、当て板箇所は、腐食による凹凸が著しかったことから、当て板との接合面にパテを塗り、1日硬化させた後、高力ボルトと高力クランプで固定した。その当て板補強の前後で、大型車の走行載荷試験及び供用下の24時間計測を行い、断面欠損部の高いひずみが、当て板によって著しく軽減され、その効果が十分に得られることを確認した⁶⁾ (図-3)。

写真-7 断面欠損部の応急的な当て板補強の試験施工⁶⁾
