# 東北自動車道大森川橋におけるモニタリング技術の現場実証

藤野和雄・倉田直樹・葛西 茂・廣江亜紀子

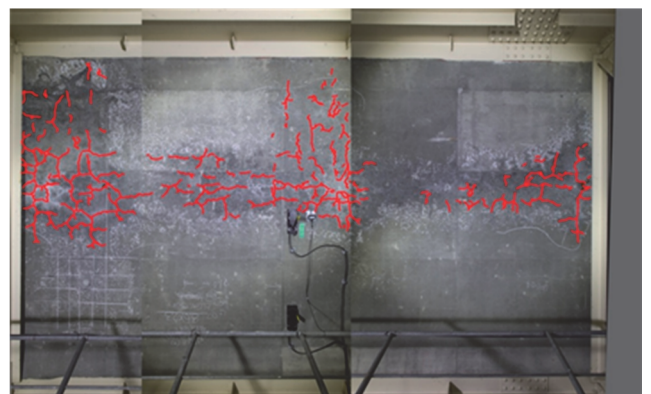
図-3 ひび割れの目視判読結果

作成したデジタルオルソモザイク画像上での目視判読により、幅0.1mm以上のひび割れを画像上に描画した（図-3）。

オルソ画像上での描画位置データは、正確なひび割れの位置データである。従来の点検では、現地で目視判読したひび割れを「損傷図」に目分量（フリーハンド）で記録することが一般的であり、点検時期や点検者が変わることにより、ひび割れの同定（2つの記録にあるひび割れが同一かの判断）が困難になることも多い。これに対して、画像処理を用いた本手法を活用することにより、ひび割れ同定の精度向上を図ることができ、近接目視による点検の代替になる可能性が示された。

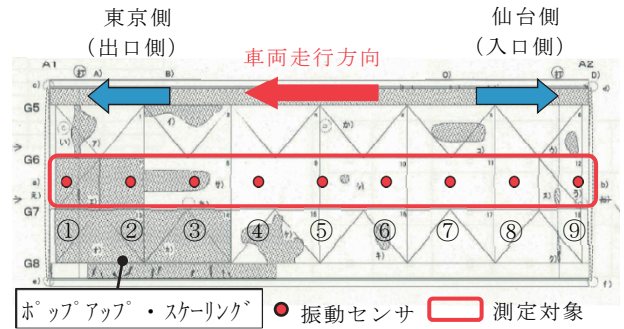
図-5 大森川橋上り線の点検記録図

置を図-6 に示す。上下線ともに調査対象は走行車線の床版である。点検記録図のハッチング箇所はホップアップやスケーリングなどの損傷を示している。全般的に下り線の床版のほうが上り線よりも損傷が進行している。また下り線の床版は仙台側の一部に剥離が生じている。

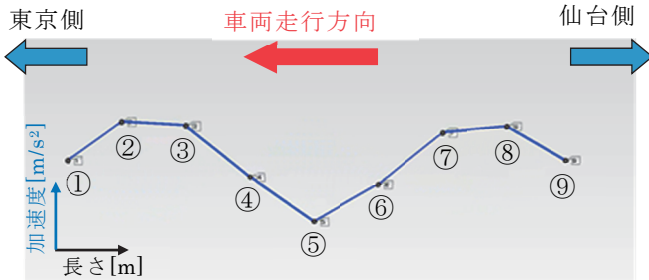
図-7 上り線のたわみ 3 次モード形状 (橋軸方向)

上下線の固有モードを分析したところ、橋軸方向について鉛直たわみモードなど複数の固有モードを確認できた。このうち 19Hz には、鉛直たわみの 3 次モードが発生しており、その形状は上下線で異なっていた。上り線の鉛直たわみ 3 次モードの形状を図-7 に、下り線の鉛直たわみ 3 次モードの形状を図-8 に示す。上り線の鉛直たわみ 3 次モードは橋軸方向の中心に対して概ね対称な形状であった。一方、下り線の鉛直たわみ 3 次モードは、橋軸方向中心に対して非対称な形状であり、センサ No.⑧付近が特異的であった。センサ No.⑧付近の加速度振幅は鉛直たわみ 3 次モードであることから、上り線の形状のように、センサ No.②と同程度の加速度振幅でかつセンサ No.⑤と逆相で変化する。しかしながら、下り線のセンサ No.⑧付近の加速度振幅は、センサ No.

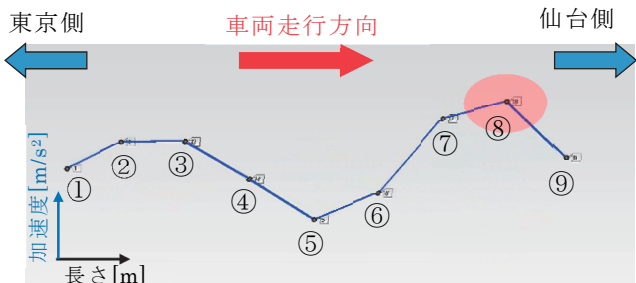
図-8 下り線のたわみ 3 次モード形状 (橋軸方向)

②よりも加速度振幅が大きくかつセンサ No.⑤に対して位相が不規則にずれていた。下り線のセンサ No.⑧付近には剥離が生じていることから、下り線の鉛直たわみ 3 次形状が特異的である理由の一つとして、床版の損傷に起因していることが考えられる。
