2016年熊本地震の複合構造的被害および復興の見聞

常田賢一

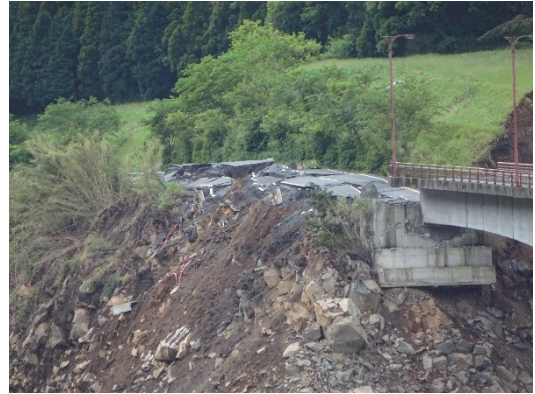
阿蘇長陽大橋は橋長 276m の PC4 径間連続ラーメン箱桁であるが、特に黒川右岸の A1 橋台の沈下及び取付け盛土の崩壊が顕著であり、通行止めになった(写真-1)。写真から分かるように、被害要因は橋台と取付け盛土の基礎地盤であった

写真-1 橋台の沈下と取付け盛土の崩壊

渓谷斜面の表層崩壊である。

本例では、自然斜面を橋台および取付け盛土の構造物の基礎構造と考えて、その崩壊が橋台と取付け盛土の被害を誘発している。今後、本例のような基礎地盤の構造に関わる被害を抑制・防止するためには、ルートを選定段階での架橋位置、基礎構造の検討が望まれる。

本橋の復旧は、橋台部と取付け盛土の基礎である不安定地盤を掘削・除去し、取付け盛土部を 5 連 RC ラーメン構造として自立させるとともに、平面線形を斜面から離れる方向に変更している⁴⁾。

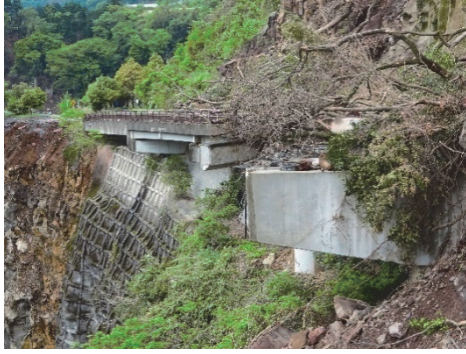
阿蘇長陽大橋に繋がる戸下大橋は、黒川左岸の急崖斜面に併設された橋長 305m、17 径間の栈道橋であり、沿道の斜面崩壊による落石、土砂の崩落により、張出式の 1 橋脚と単純 PC プレテンスラブ桁・同 T 桁の 2 橋桁(写真-2)が流出した。

事例 1 は、基礎地盤である斜面の崩落であるが、本例は橋梁に隣接斜面の表層部崩落およびそれに起因する橋梁の変状である。写真-2 の橋梁の下部斜面は安定処理され崩壊していないが、上

写真-2 斜面崩落が直撃した戸下大橋

部斜面を含めた斜面と橋梁とは複合構造になるため、今後は、橋梁に隣接する斜面の安定性が橋梁に及ぼす影響を考慮することが望まれる。

本橋の復旧では、鉛直に対して 1.0 度以上の傾斜が残留する橋脚は、水平耐力の低下の懸念から、山側に増し杭をして既設橋脚と一体化している⁴⁾。

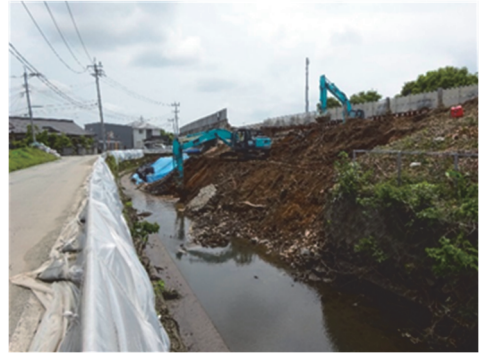
写真-4 護岸の水平移動を伴う盛土のすべり崩壊

崩壊した盛土は、写真-4のように妙見川の護岸を巻き込んで迫り出し（最大6mの水平移動）、川幅が狭窄している。当該盛土の崩壊原因は、基礎地盤のローム層および緩い砂層の液状化による河川護岸の変形の進行と報告され、掘り込み河川の影響が確認されている⁹⁾。つまり、崩壊していない上り線側の盛土は側道による押え盛土を含めて5m程度の盛土高である。他方、崩壊した下り線側の盛土は押え盛土が無く、河床から7~8m程度の高さであったため、地震動の作用の影響が大きくなり、盛土、護岸および基礎地盤の全体系としての安定性が低下したと考えられる。

今後、本例のような場合、護岸構造を与件とした盛土の設計に止めず、隣接した河川構造物と盛土との全体構造に対する安定性に注意が望まれる。

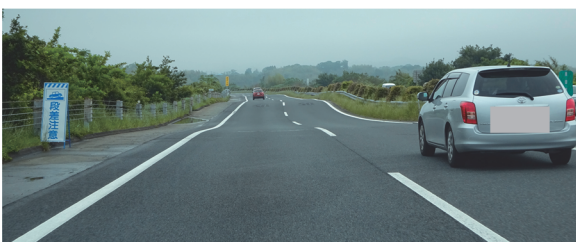
九州自動車道の盛土を横断するボックスカルバートや橋梁の取付け盛土の境界部では、舗装面の波打ち（写真-3）や段差が発生した。これらの変状は、盛土とカルバート、橋梁の構造特性の差異による地震応答特性の差異に起因するが、連続する異種構造物の境界は注意が必要である。

写真-3 路面の波打ちの状況

今後は、新設橋梁に止まらず、既設の橋梁あるいはボックスカルバートの段差抑制を含めて、効果的かつ経済的な工法開発が望まれる。

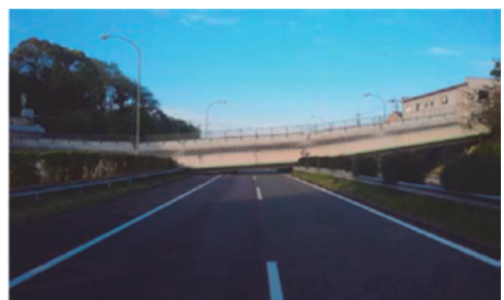
九州自動車道の掘割構造区間に架かる（隣接と考える）跨道橋の被害（落橋など）が、本線の通行阻害を引き起こした（写真-5）。従来から、跨道橋や跨線橋は被害時の影響が大きいので注意が払われていたが、熊本地震では特にロッキング橋脚の跨道橋の不安定性が顕在化した。

本例は、一つの構造物である跨道橋の被害が横架して隣接する構造物に影響した事例である。その損傷は本線の通行にも重大な影響を及ぼすので、本線部と同様な耐震性能の確保が有効であり、復

写真-5 掘割部の跨道橋の落橋：NEXCO西日本による

旧では橋脚の強化が行われた。

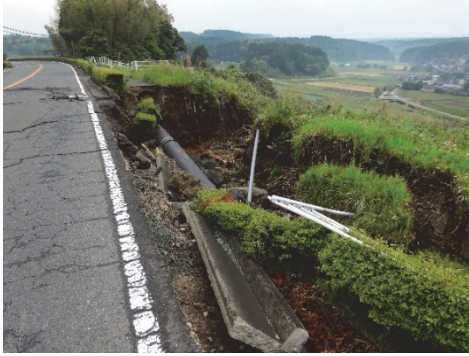
写真-6 路肩の埋設導水管の抜け・浸水

道路の舗装下の盛土内は、地下埋設物の収容空間として利用されている。写真-6は熊本県内の県道28号の盛土であるが、路肩に埋設された導水管の継ぎ手が抜けて漏水し、盛土の路肩・法面が侵食され、盛土に隣接した農耕地、道路に土砂が流出した。この他に、盛土の横断管の抜けによる漏水により埋め土が流出し、道路が陥没した事例もある。特に、定常的に流水がある導水管や水路では、浸水が継続するため、影響が大きくなる可能性がある。

本例は、盛土内に埋設された構造物の損傷が盛土の変状や安定に影響した事例であり、今後、このような土工構造物の二次災害防止のために、埋設管の耐震性などに注意が望まれる。

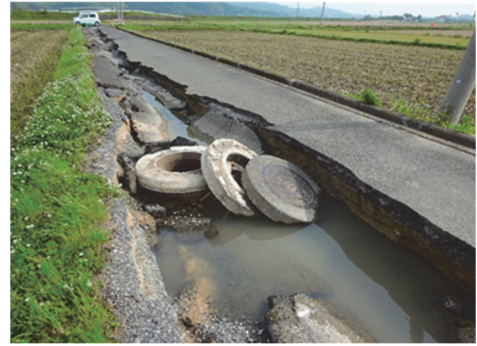
写真-7 埋設管の被害による道路陥没

益城町内の平地部の道路では、写真-7のように、下水道管路が埋設された道路の路面陥没が発生した。他箇所の被害では、埋戻し土の山砂の締固め不足、碎石の埋め戻し深度が原因とされているが⁶⁾、本例では、周辺の軟弱地盤（地山）に埋め戻し材が移動したためと推察されている⁷⁾。

本例のような下水道管路の被害の軽減のためには、舗装、地山と埋戻し部の複合構造の相対的な安定性に注意することが望まれる。

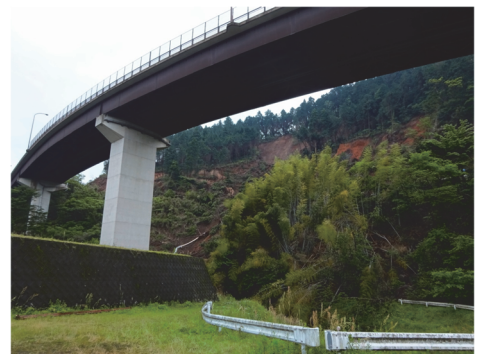
斜面崩壊による道路の危険性に対して、橋梁による改築が行われていたため、致命的な路線被害を免れた事例として、県道28号の大切畑大橋がある。ここでは、写真-8の奥の斜面が大規模に崩壊し、斜面中腹の旧道は崩落した。しかし、旧道を迂回する橋梁が設置されていたため、路線としての致命的な被害には至っていない。

写真-8 斜面崩壊の影響を免れた橋梁

本例から、既存道路で大規模崩壊などが危惧される場合、抜本的な事前対策の意義が示されたように、斜面の点検・診断に基づき、緊急性、予算などを考慮の上、適宜、予防保全が望まれる。

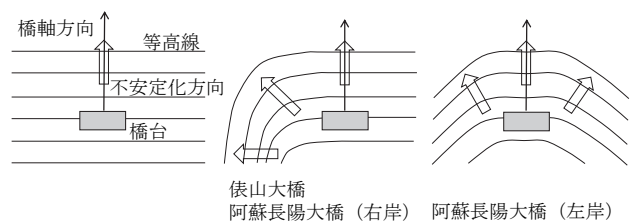
図-2に概念図を示すが、形態1であれば、橋軸方向の斜面の安定性を確認すればよいが、形態2あるいは形態3では、横断方向の安定性の確認が必要である。形態2は俵山大橋（左岸）、阿蘇長陽大橋（右岸）、形態3は阿蘇長陽大橋（左岸）が相当するが、いずれも橋台下部の地山の変状（ずれ、沈下）による被害が発生した。そのため、俵山大橋の復旧では地山変状を受けないように、橋台を19mセットバックして再構築している。

図-2 地山の平面地形と橋台の位置形態の概念

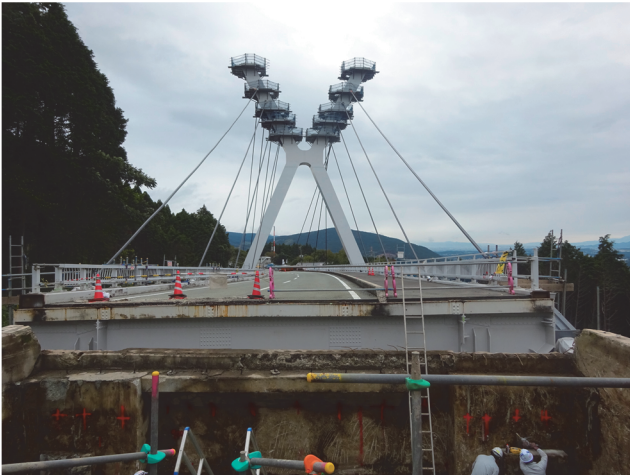
写真-9 A2橋台：胸壁・翼壁の再構築

例えば、写真-9の2径間連続鋼斜張橋の桑鶴大橋は、主塔から高所側の桁長が59.4m、低所側の桁長が99.4mであり、低所側のA1橋台は可動支査、高所側のA2橋台は固定支査であり、さらに曲線橋であるなど、複雑な非対称構造である。そのため、ケーブルのよれ、主塔部の支点の損傷と橋桁のずれ、A2橋台の支点の損傷、橋桁の浮き上がりが発生した。そして、復旧では詳細な技術検討を経て、A2橋台のPCケーブル張力導入による浮き上がり防止対策などが実施されている。

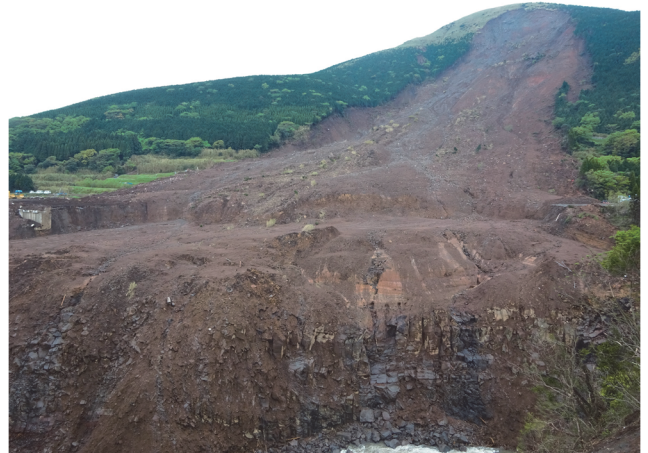
国道57号、JR豊肥本線を巻き込み、阿蘇大橋を崩落させた50万m³に及ぶ大規模な崩壊斜面(写真-10)に対しては、斜面上部の崩壊土砂の除去が行われていた。

写真-10 本震による斜面崩壊：2016年5月7日時点

不安定土塊の除去後は、有人作業により、上部斜面は植生マット工およびアンカー工により、また、下部斜面(10~20°)は、山腹工(柵工)、植生工、水路工により恒久的な斜面安定化が図られる予定である。

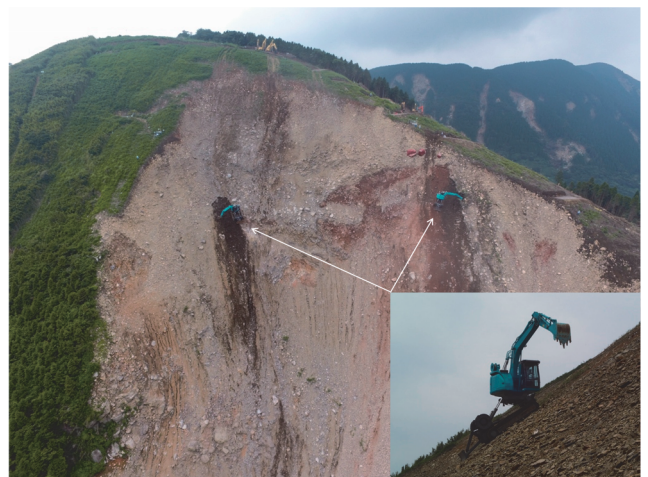
この大規模かつ急勾配な斜面での復旧作業では、無人化施工が特筆できる。つまり、延長500mのワイヤドラムを搭載したウィンチにより、崩壊斜面の頭部よりワイヤーで吊るした遠隔操作による無人のロッククライミングマシン(2台)が、勾配30~40°の斜面中腹に残る崩壊土砂等(約2万m³)を斜面下部に落としている(写真-11)。

写真-11 急勾配斜面での無人化施工：マシンは水平保持/熊本復興事務所の提供に加筆

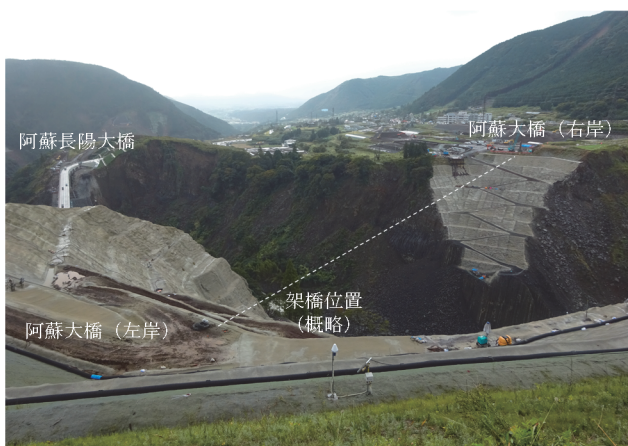
えられることになったが、写真-12 のように、工事中の現地では兩岸の切土が終わり、モルタル吹き付けにより法面が保護されている。この切土斜面は、表層部の不安定な土塊を除去するとともに、緩勾配化により安定化が図られている。

さて、当該地点は黒川の V 字谷であり、地震による斜面崩壊で荒れた状態になったが、いずれ植生は自然復元すると思われる。なお、写真-12 から分かるように、V 字谷、阿蘇大橋、阿蘇長陽大橋を臨む風光明媚な場所になる可能性を秘めているので、自然物と人工物との共生が感じられる場になることが期待される。

写真-12 阿蘇大橋の架け替え位置の状況

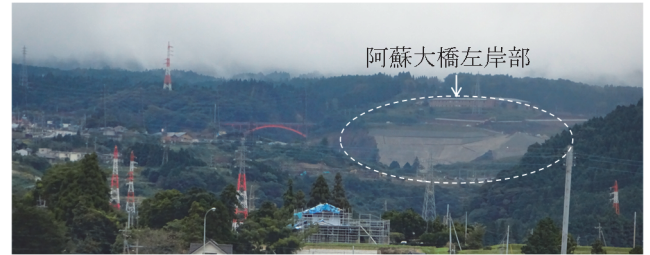
写真-13 阿蘇大橋の左岸斜面の遠望：大津町瀬田から

特に、左岸側の斜面は、写真-13 のように白川の下流側からの遠望の視界に入っているため、草本、木本による緑化などにより、大規模切土斜面が阿蘇の風景に馴染むようになるとよい。
