現地レポート：道路橋示方書の改定

熊本地震で被災したPCラーメン橋の復旧とモニタリングの活用

澤田 守・今村隆浩・中川量太・星隈順一

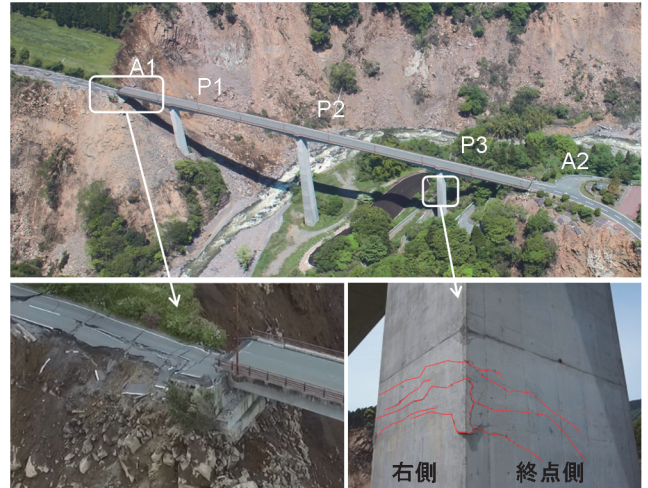
図-1 主な被災状況

熊本地震では、地震動の揺れの影響だけでなく地盤変状の影響により橋に致命的な影響をもたらした事例がありました¹⁾。例えば、PCラーメン橋である阿蘇長陽大橋では、図-1に示すように、斜面崩落にともない橋台に大きな沈下が生じるとともに、中空断面となっている橋脚では壁を貫通するひび割れが発生する等大きな損傷が生じました。

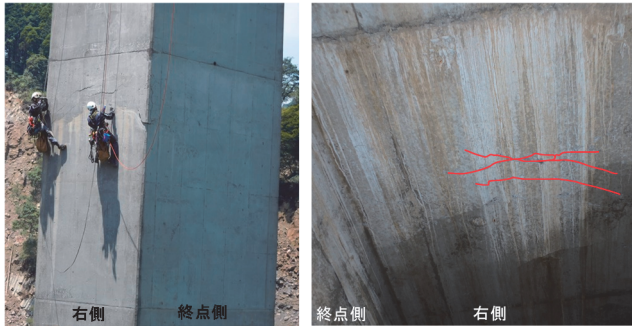
図-2 P3橋脚の調査

(a) ロープアクセスによる (b)カメラで確認された内面
外面調査状況
のひび割れ状況

A1橋台の沈下以外にも、橋脚や上部構造にひび割れが生じていました。橋脚は高さの高い構造であることから、地震直後の最初の調査ではUAVにより外面側の損傷状況の概略を把握しました。その結果、特にP3橋脚の中間高さ位置に大きなひび割れが生じていることがわかりました。その次のステップとして、図-2に示すロープアクセスにより外面側の損傷状態を近接目視により調査したところ、水平方向に生じたひび割れの上下でコンクリート表面にわずかなずれが生じていました。このような損傷状況から、外面で確認されたひび割れは中空断面の壁を貫通している可能性が疑われます。ひび割れがコンクリート壁を貫通しているかどうかは中空断面橋脚の補修方法の選定をする上で重要な情報となることから、橋脚に設けられていた既存の孔を活用して中空部に小型カメラを挿入し、内面側の状態も確認しました。その結果、図-2に示すように、外面側で確認されたひび割れ位置に概ね対応する位置で内面側にもひび割れが生じており、ひび割れはコンクリート壁を貫通していると評価しました。

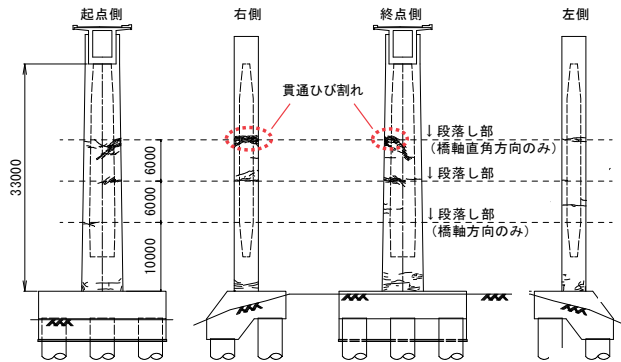
図-3 P3橋脚のひび割れ発生位置

このような調査のプロセスを経てP3橋脚のひび割れ状況の全貌が図-3のように明らかになりました。ひび割れは充実断面となっている基部でも

生じていましたが、中間高さ位置で生じたひび割れと比較すると損傷程度は小さいものでした。なお、充実断面で生じたひび割れと中空断面の壁を貫通するひび割れは、これらの断面に地震力が作用した時の最終的な破壊特性の観点からは重要な違いがあることから³⁾、その点にも注意してひび割れに対する診断を行うことが重要です。

貫通ひび割れが生じている中空断面では、コンクリートによるせん断抵抗機能が失われている状態と考えられるため、今回の復旧では、中空部に流動性の高いコンクリートを充填し、せん断抵抗機能を回復させることにしました。その際、既設コンクリートと充填コンクリートの一体化を高めるため、貫通ひび割れが生じている断面周辺（高

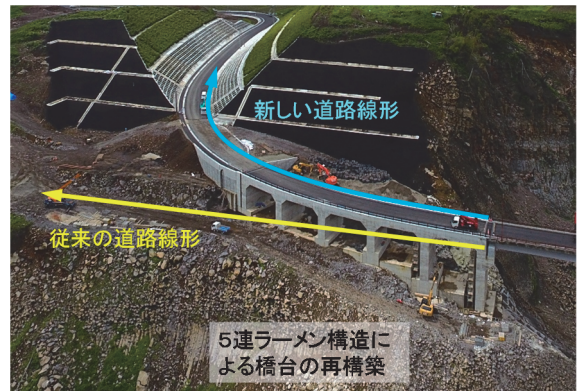
図-4 A1橋台の再構築

熊本地震による斜面崩落に伴いA1橋台は大きく沈下するとともに、橋台の直下だけでなく、橋台に接続する道路も斜面崩落で損傷を受けました。A1橋台及びこれに接続する道路周辺の地盤状態を把握するため地震直後に地表踏査を行った結果、地表面に開口クラックが確認されました。地盤のゆるみが懸念されたため、次に、3次元的にゆるみの範囲を把握することを目的として、地表クラックが確認された範囲でボーリング調査を実施しました。調査位置は格子状に配置し、橋台に近い位置を優先して行いました。A1橋台の支持層は、建設当時の設計では玄武岩が選定されていましたが、ボーリング調査等の結果、当該層に開口亀裂が確認され、ゆるみが生じていることがわかりました。このため、ボーリング調査や現地踏査の結果から地盤のゆるみの範囲を慎重に設定しました。

図-4にA1橋台の復旧概要を示します。上部構造はPCラーメン橋であり、桁端部を支持する橋台前面側の平面的な位置を変更することは困難ですが、斜面変状のリスクを抑えるため、支持層の位置の見直しを行いました。地質調査で特定した亀裂等を有するゆるんだ地盤は除去し、現地で確認しながら支持層位置を設定しました。また、河川に沿う斜面の変状リスクを回避するため、道路の線形は斜面から離す方向へ変更しました。

その上で、周辺の斜面変状に対して構造全体が変位しにくく、仮に変位が生じたとしても構造安全性を保持して最低限の供用性が確保されるように多点支持のラーメン構造により再構築しました。ここで、ラーメン構造の背面側はゆるみが確認された範囲の外側の位置まで伸ばし、構造的なりダンダンシーが発揮できるように十分配慮しました。また、橋台前面の斜面は、再度の崩落のリスク抑えるため、アンカー等による対策も行っています。

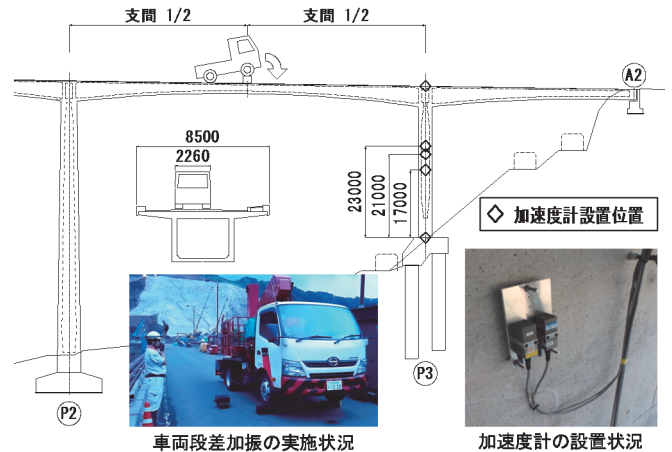
図-7 加速度計設置位置と荷重位置

P3橋脚の中空断面を貫通するひび割れにより、断面剛性が低下していることが想定されます。補修前後における剛性の回復を確認するため、P3橋脚に図-7に示す位置に加速度計を設置し、コンクリート充填に伴う固有振動数の変化を計測しました。

加振方法は、図-7示すように、工事用車両(車両重量は3.5トン)を15cm程度の角材上から落下させて橋に振動を与えました。あわせて常時微動計測も行いました。簡易な加振方法とする一方、微少な揺れでも測定できるよう、サーボ型の高性能加速度計を用いました。

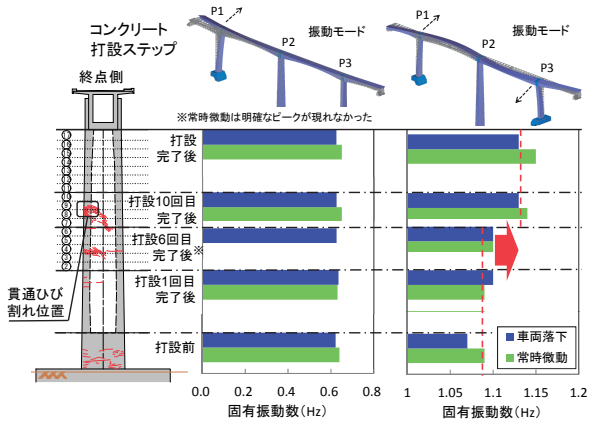
図-8 コンクリート充填に伴う固有振動数の変化

コンクリート充填に伴う固有振動数の変化を図-8に示します。ここでは、貫通ひび割れが橋軸方向に平行な面（図-3に示す橋脚の右側）で発生していることから、橋軸直角方向の振動に着目しています。コンクリートの充填に伴いP1橋脚及びP3橋脚が振動する橋軸直角2次の振動モードにおいて固有振動数が増加しました。一方、P1橋脚が主に振動する橋軸直角1次の振動モードでは固有振動数の変化は確認されず、P3橋脚が振動するモードで固有振動数が変化しています。振動数 ω は式(1)で表されます。

ここで、 K はバネ定数(剛性)、 M は質量を示します。コンクリートが充填され質量が増加する中、固有振動数が増加しており、これは補修によって剛性が増加したことを意味しています。
