盛土崩壊箇所への浅部物理探査技術の適用と復旧対策への貢献

稲崎富士・小河原敬徳・木佐貫 寛・尾西恭亮

Near Surface Geophysical Exploration at an Embankment Failure Site and its Contributions to the Understanding Failure Process and Planning of Countermeasure Works

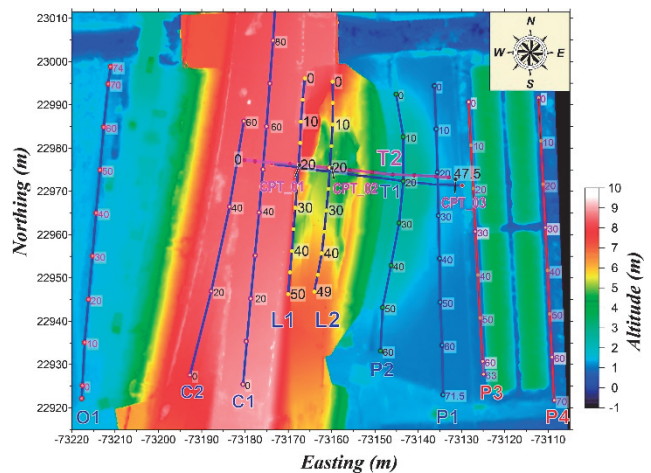
図-1 道路盛土崩壊箇所DSMと物理探査測線展開区(文献4)に加筆

図-1は、盛土崩壊後1週間を経た時点でドローンを用いて撮影された画像データ141枚から、2.5cmグリッドで作成したDSMに物理探査測線を重ねて表示したものである⁴⁾。DSMおよびオルソ化画像の作成にはAgisoft社製PhotoScan Professionalを使用した。同図には、崩壊体前縁部の地盤が円弧状に

隆起していること、補強土壁と抑止杭が一体として変形しつつ盛土の大変形を抑制していること、補強土壁背面の盛土が大きく陥没していること、が鮮明に表現されている。設計図書類等との比較から、陥没は最大で4.2m、水平方向の変位は最大3.2m程度と推定することができた。一方前縁部の地盤は最大で1.8m盤ぶくれした。この崩落体の内外に探査測線を設定して浅部物理探査を実施したが、図-1にはそのうち主な探査測線11測線とSVSPを測定したCPT2孔を示してある。このほかに天端路面上で高周波表面波探査を5測線、GPR探査を250測線以上で実施し、舗装盛土内部の崩落に関連した変形構造の把握を試みた。

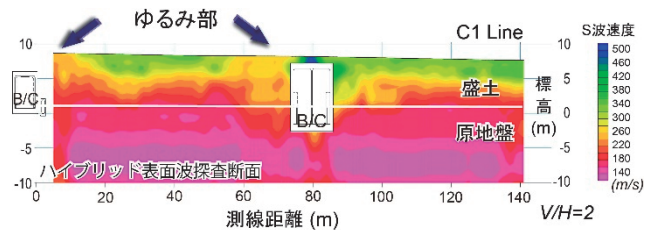
図-2 天端路面縦断C1測線沿い盛土内部のS波速度構造(文献2)に加筆

図-2は、天端路面に設定したC1測線のハイブリッド表面波探査解析断面である²⁾。盛土最下部と地盤改良された原地盤のS波速度は140m/s程度と低く、換算N値では3-4程度と見積もられた。崩落箇所を挟むボックスカルバート(B/C)の近傍ではS波速度が盛土上部まで低くなっており、盛土体の一部が剛性の高いB/C周辺で緩んでいることが捉えられている。この不均質構造が施工時の盛土転圧のばらつきに起因するものか、地震に起因するものかは特定することができないものの、両B/C間にある盛土体の側面せん断抵抗が相対的に小さかったことが推定された。

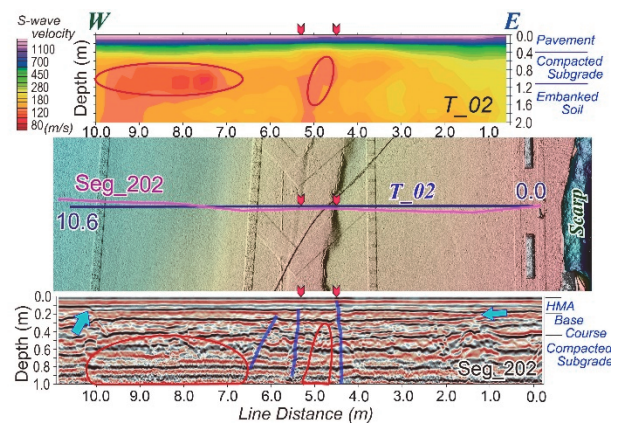
図-3 盛土崩壊箇所後背部天端道路のDSM(中)と高周波表面波探査(上)およびGPR探査(下)で捉えた盛土舗装内変形構造(文献5)に加筆

図-3は、天端路面に横断方向に設置した長さ約10mの測線（中図DSM上に測線位置を表示）下の盛土舗装の内部構造を高周波表面波探査(上)およびGPR探査(下)断面である⁵⁾。この区間で作成した高精細DSMには、滑落崖後背部路面上に、約3cmの落差を伴う2条の東落ちの亀裂が鮮明に捉えられていた。この亀裂直下および反対側車線下では路床部のS波速度が相対的に低くなっており、後背亀裂が下方に進展し、路床盛土が緩んでいると解釈した。一方反対側車線下の低速度層は、通常では盛土崩落による余効変動によるものとは考えにくい。しかし路面上での稠密GPR探査では、舗装体下面からの反射波が大きい（路床と分離している）領域が滑落崖後背部に舌状に広がっており、一部は反対側車線にまで進展していることがわかった。同図でもGPR断面の同じ測線区間において深さ0.6m付近の反射面のつながりが乱れていることが示されている。GPR断面からはほかにも、アスコン層厚が測線左端側帯部で当初設計どおり薄くなっていること、上

層路盤層が測線距離1m付近（水色矢印）で薄層化すること、表面亀裂がほぼ鉛直下方に少なくとも深さ1m程度まで進展していること、を読み取ることが可能である。

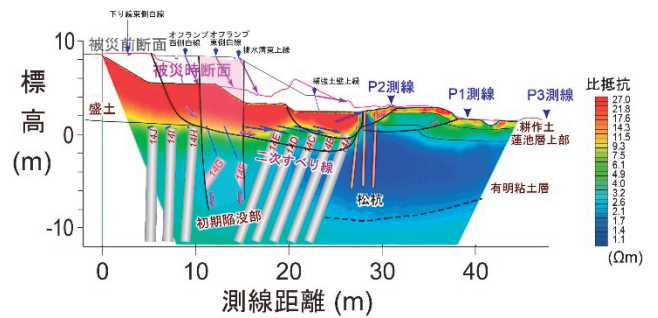
図-4 崩壊箇所主軸部の比抵抗横断面と地表・地中構造物の推定変形構造（文献6）を改変

図-4は、崩落部主軸沿いに設定したT1測線沿いに実施した2次元電気探査による比抵抗トモグラフィ断面である⁶⁾。この断面には盛土崩落前後の地表面の変位ベクトルと、盛土開削により露頭した地盤改良体と松杭頭部の原位置からの変位ベクトルが重ね書きされている。なお原位置は設計図書および

崩落前の空中写真等から推定した。同図に示すように、道路盛土上部は斜め右下方に5.1m程度滑動した。一方補強土壁上面はほぼ水平方向に4.5m程度移動している。一方松杭は元位置から斜め右上方に移動した。最大の抜け上がり高さは1.6mに達している。また同図に示した比抵抗構造からは、高比抵抗を示す盛土、低角の衝上すべりを伴って盤ぶくれした前縁地盤を明瞭に識別することができる。また淡水成の蓮池層上部層と海成の有明粘土層とは比抵抗が異なる層として識別されている。同図には、これらの地表変位および開削によって確認された地盤改良体等の地中変位を説明する崩壊すべり線を合わせて示している。改良体の一部は開削面以深に潜頭しており、探り調査によって概略深度が推定された。なお今回の調査では、開削面以深の改良体の折損状況を把握するための計測は実施していないが、上述の地表地中変位は一部の改良体が折損したと想定しないと説明できない。また盛土の変形が初期陥没と後生的すべりの2回の活動によって形成されたというモデルを想定している。

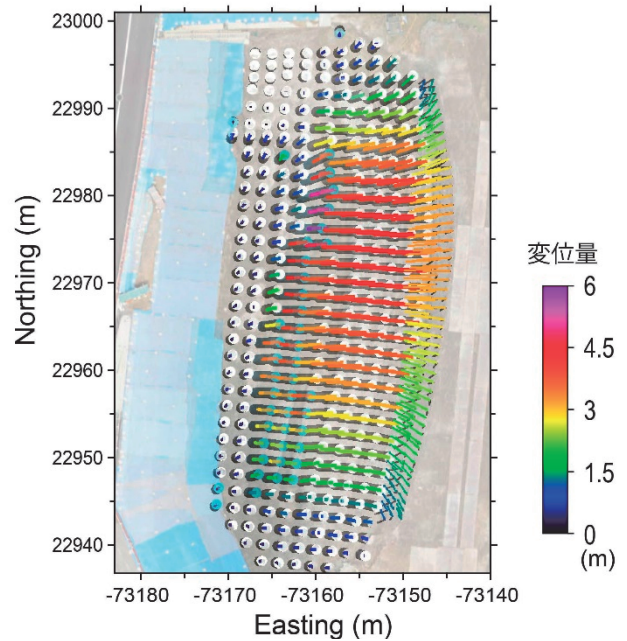
図-5 地盤改良体頭部の推定絶対変位量の空間分布

図-5は開削・復旧対策工施工時に露出した地盤改良体と抑止松杭の頭部の絶対変位量を平面投影した図である。盛土崩壊の主軸部で絶対変位量が大きくなっており両翼側で変位が収束していること、地盤改良体と松杭とが異なった変位をしていることがわかる。図-6は、開削調査時の地表DSMと地盤改良体・松杭の傾動変位を考慮して作成した地表地中情

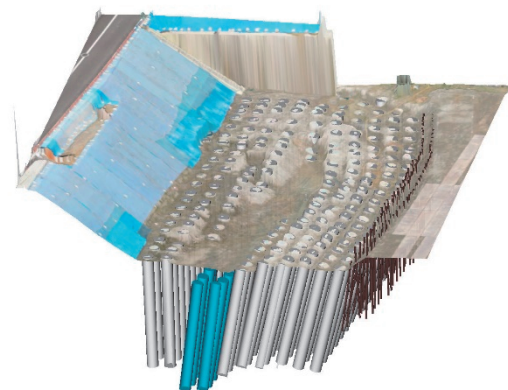
図-6 開削・復旧対策時の地表DSMと地盤改良体・松杭の傾動変位を考慮して作成した地表地中情報統合3次元変形モデルを統合した地表・地中空間情報3D表示例

報統合3次元モデルである。図中青色で示した改良体は、開削面より下位に潜頭し、探り調査等で確認・推定したものであるが、途中での折損は考慮していない。3次元モデルを構成する面や改良体等は空間的に定義されているので任意の断面やボックスで切り取り表示することができる。従来すべり解析

等は特定の断面でしか実施されていなかったが、このように3次元モデルを構築することで、すべり主軸面を正確に定義することが可能になり、またすべり面やブロック境界面などを抽出・解釈することも容易になった。
