## ヘリコプターによる土砂災害危険箇所の緊急点検の提案

鈴木大和・桜井 亘・松本直樹

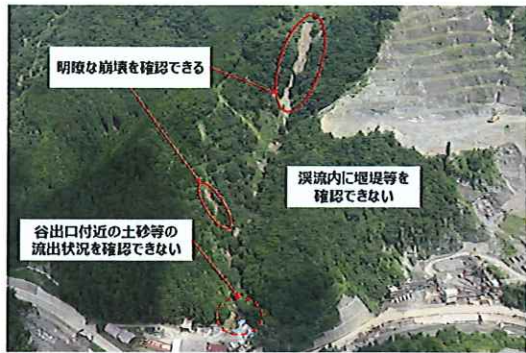
ヘリ点検を試行した63地点の危険箇所の評価結果を図-4に示す。その結果、危険度Aは28箇所(うち土石流危険渓流23箇所、急傾斜地崩壊危険箇所5箇所)危険度Bは2箇所、危険度Cは33箇所であり、危険度Bは2箇所に留まったことから、ヘリ点検によって概ねの危険度を判定することができたと言える。なお、地すべり危険箇所は対象範囲に含まれなかった。危険度AおよびBと評価した点検箇所の一例を写真-1、2に示す。

写真-1 危険度Bと判断した土石流危険渓流

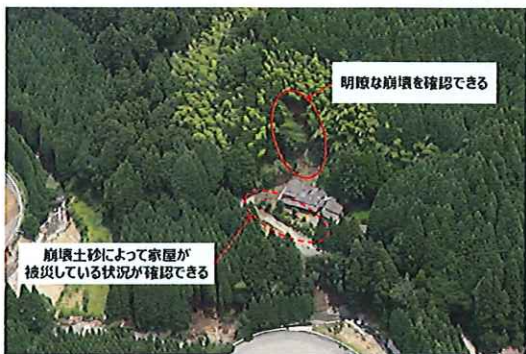
写真-2 危険度Aと判断した急傾斜地崩壊危険箇所

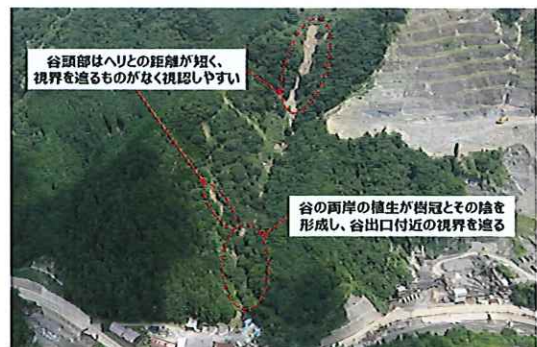
また、土石流危険渓流では評価結果の違いがあったが、急傾斜地崩壊危険箇所では違いは生じなかった。これは、土石流危険渓流 (写真-3) は谷の両岸から樹冠で覆われていることがあり、上空から谷出口付近の様子を正確に把握できない場合があるため、一部の結果については地上点検の結果と異なる場合が生じると考えられる。一方で、急傾斜地崩壊危険箇所 (写真-4) は、急崖な地形部が崩壊する現象であり、斜め上空の角度から視認しやすく、また崩壊土砂とともに植生が崩落しているため、視界を遮る障害がなかったために上空からの状況把握が容易であったと推察される。

写真-3 土石流危険渓流の点検時における特徴

以上のように、ヘリ点検は樹木の繁茂による影響を受け、保全対象の評価に関する判断が困難となったことから、地上点検とは異なる評価結果に繋がった可能性が考えられる。そのため、ヘリ点検を実施する際には谷出口や家屋付近の視界が良好であったかどうかを記録しておく必要がある。

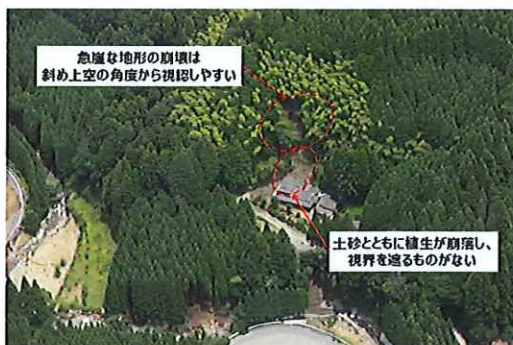
写真・4 急傾斜地崩壊危険箇所の点検時における特徴
