# リーフからの砂供給量の減少と人工改変によるリーフ海岸の変化

宇多高明・三波俊郎

Drastic Changes on Coral Coast Due to Anthropogenic Impact and Decrease in Sand Supply from Reef

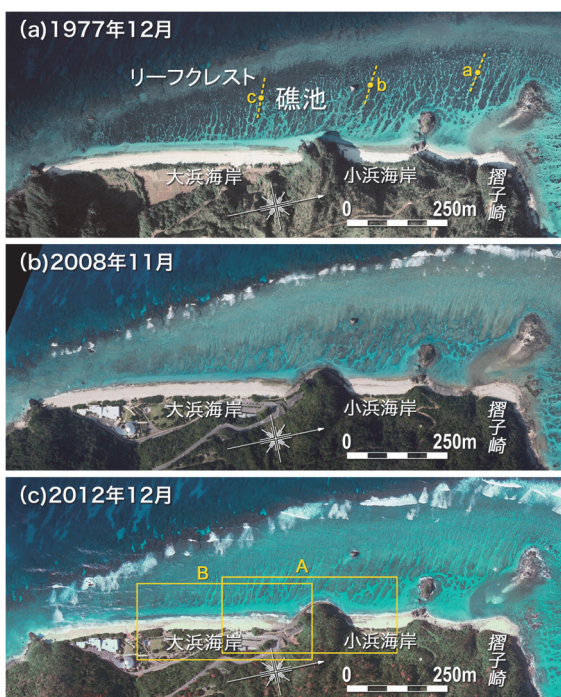
図-3 大浜・小浜海岸の空中写真

図-1に示す矩形域の空中写真を図-3に示す。1977年にはリーフに沿って幅50mのリーフクレストが発達し、その陸側に礁池が広がっていた。礁池には細長い溝が伸び、この溝は砂で満たされていた。摺子崎、小浜・大浜海岸沖の地点a、b、cでの走行方向は $N57^\circ W$ 、 $N61^\circ W$ 、 $N68^\circ W$ であり、大浜海岸の平均海岸線への法線の方向 $N78^\circ W$ に対し、時計回りの方向から砂が汀線へと運ばれていたと推定される。大浜海岸ではこのようにしてリーフから供給された砂が堆積し、幅約30mの砂浜が形成されていた。一方、大浜・小浜海岸は突出部により区分されていたが、突出部を囲む帯状の砂の堆積域で繋がっており、同時

に突出部両側の汀線位置に岸沖方向のズレがなかったことから、1977年当時大浜・小浜海岸間での砂移動が可能であったことが分かる。2008年になると、1977年当時明瞭に判読されたリーフクレストの岸側にあった礁池と、そこから岸向きに伸びる細長い筋状の砂の堆積域が不明瞭となった。このことから1977年以降礁池上の砂の貯存量が減少したと推定される。2012年も2008年と似た状況であるが、突出部両側の付け根部分では徐々に侵食が進み、本来は砂浜の下に埋まっているビーチロック（汀線付近において、砂浜のカルシウム分が固結してできた岩）が露出してきた。

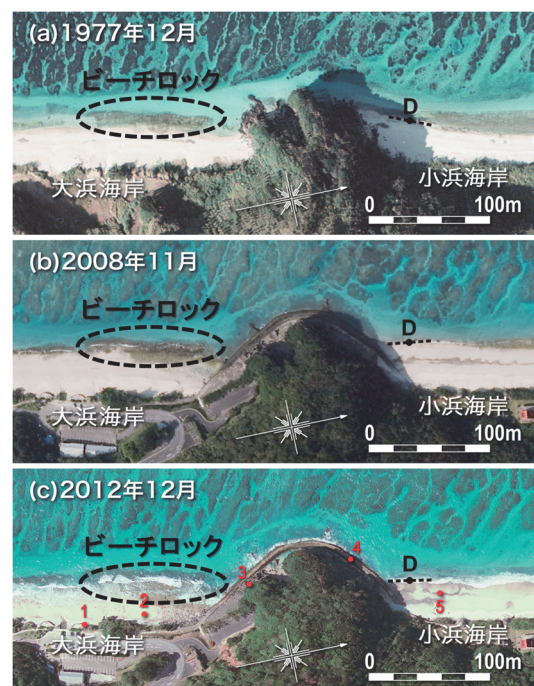
図-4 矩形領域Aの空中写真

次に、図-3(c)に示すように、突出部の両側区域と大浜海岸に矩形領域A、Bを定め、これらの区域での1977、2008、2012年の海岸状況の変化を詳しく調べた。まず、図-4は突出部とその両側の大浜・小浜海岸の1977～2012年の変遷を示す。1977年には突出部を囲む遊歩道はまだ造られておらず、突出部沖に緩やかに湾曲した砂の堆積域があったことから、大浜・小浜海岸間での砂移動が可能であったが、2008年には突出部はほぼ半円形の遊歩道で囲まれた。この遊歩道は、当初1984年に造られ、その後2016年に遊歩道の海側にパラペットが設置され、現在見る姿となった。遊歩道の建設後、突出部に接する南北の汀線が後退し始め、同時に突出部沖の穏やかに湾曲した砂

の堆積域は消失した。そのため小浜海岸から大浜海岸への砂移動が難しくなったと考えられる。さらに2008年までに突出部の南側隣接部では汀線の後退によってビーチロックの露出域が広がった。2012年になると、突出部の南側隣接部でビーチロックの露出域が広がると同時に、ビーチロックの破砕片が後浜に打ち上げられた。なお、図-4(c)には現地踏査時の写真撮影地点（St.1～St.5）の位置を示す。さらに、突出部の北側に地点Dを定め、汀線への法線の方向角を求めると、方向角は1977、2008、2012年の順にN23° E、N8° E、N10° Eとなり、1977年から2012年までに突出部の北側隣接部では汀線が反時計回りに13～15°回転したことが分かった。すなわち、NNW方向からの入射波が突出部を囲む遊歩道護岸で反射し、小浜海岸にあっては汀線が反時計回りに回転するような地形変化が、また突出部南側の大浜海岸では南向きの漂砂が起きてビーチロックの露出が進んだと推定される。

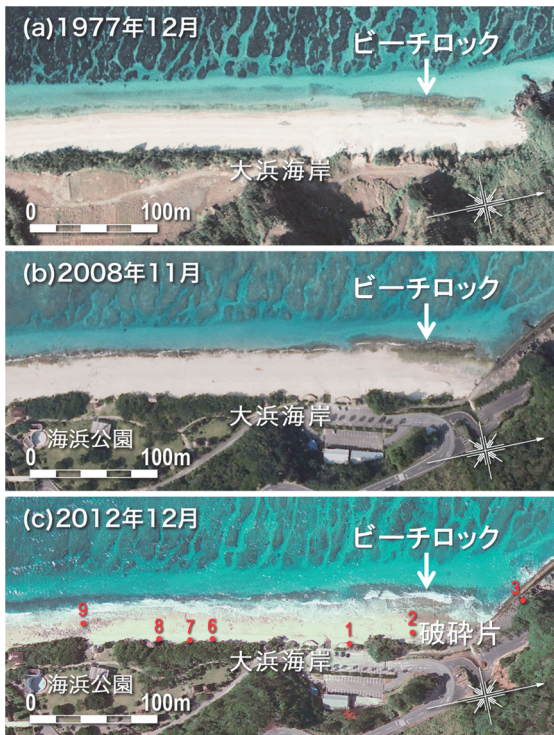
図-5 矩形領域Bの空中写真

同様に、図-5は大浜海岸の現地踏査時の写真撮影地点（St.6～St.9）とともに海岸の変遷を示す。大浜海岸では1977年には幅30mの砂浜が沿岸方向に一様に広がっていたが、2008年までに突出部の南側隣接部でビーチロックの露出が始まり、2012年までにはビーチロック片が海岸線に多数打ち上げられたことが分かる。

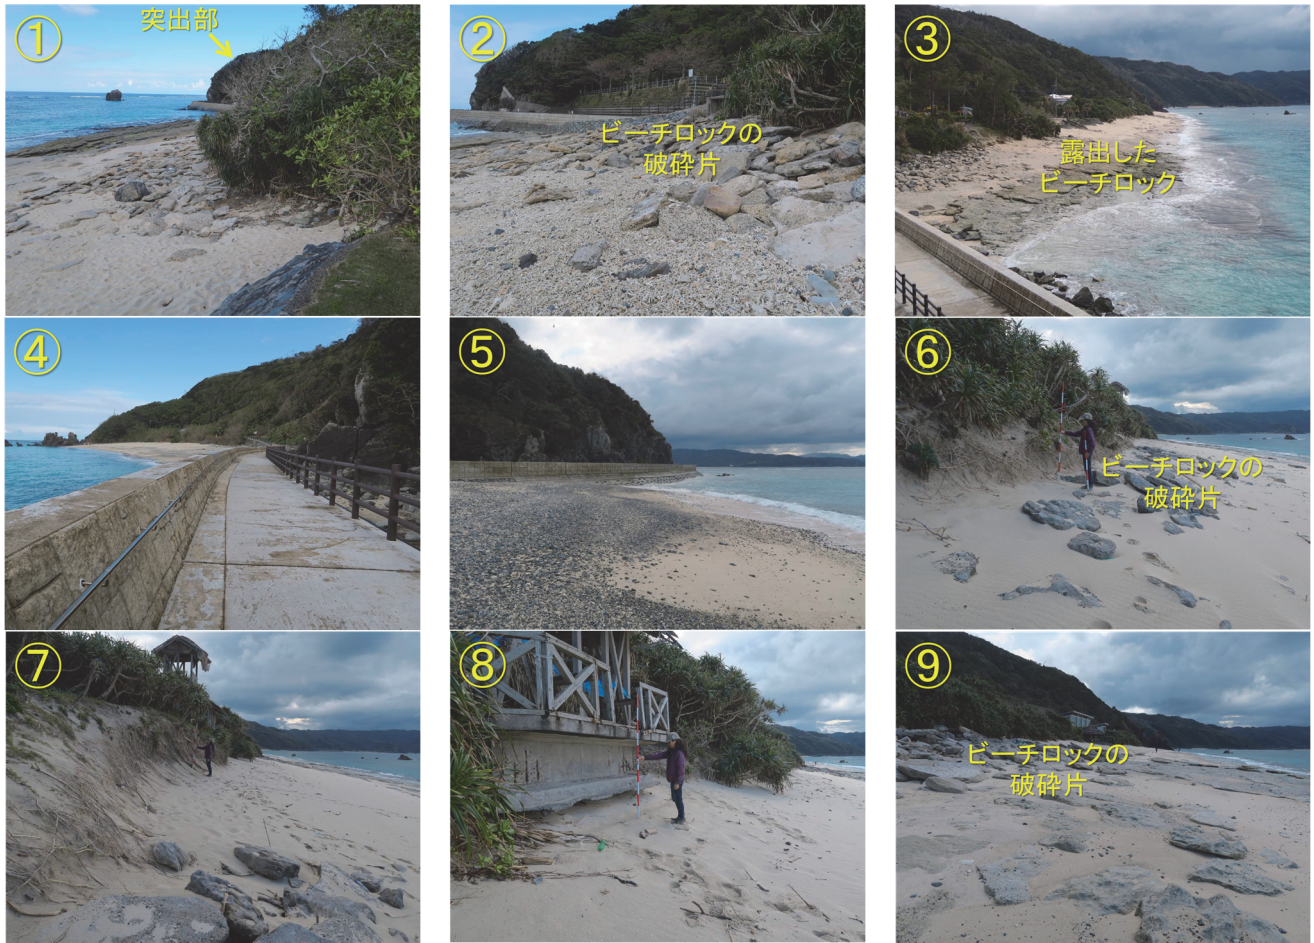
写真-1 大浜・小浜海岸の状況

大浜・小浜海岸を分ける突出部周辺のSt.1～St.5での海岸状況について調べた(図-4(c)参照)。まず、駐車場前のSt.1から北向きに望んだ海岸状況を写真-1①に示す。北側には突出部とそれを囲む遊歩道の護岸が遠望できる。写真-1①によれば、汀線付近にはビーチロックが現れており、また、その岸側のアダン林の前面はビーチロックの破砕片で覆われていた。また、このアダン林の北側のSt.2では、写真-1②のように扁平なビーチロック片がほぼ1/3勾配をなして積み重なり、その周辺には大量の枝サンゴ片が同じ勾配で堆積していた。この状況より、汀線付近に形成されていたビーチロックが波の作用で破砕され、それらが波力を受けてアダン林前面まで運ばれたことが明らかである。さらに、ビーチロックの露出区間とその破砕片の堆積状況を、突出部を囲む遊歩道背後の高台(St.3)から南向きに望んだのが写真-1③である。護岸隣接部では汀線が後退して凹状となり、同時にその背後でビーチロック片の打ち上がりが著しい。汀線付近では砂浜が完全に消失し、層状に固結したビーチロックが露出していた。しかし、大

浜海岸では護岸から離れるとともにビーチロック片の打ち上がり量が減少していた。これは、汀線後退とビーチロック片の打ち上がりをもたらした要因の一つが突出部にあることを示唆している。

写真-1④は、突出部を北側に回り込んだSt.4での遊歩道と護岸の状況を示す。海岸線に沿って直立護岸と幅3mの遊歩道が岩石海岸を埋めて造られていた。遊歩道と護岸は1984年に造られたが、当初は海側のパラペットがなく転落防止柵が設置されていたのみであったため、遊歩道への越波が著しかった。このため2016年までに護岸のかさ上げが行われた。さらに、小浜海岸のSt.5から突出部を囲む護岸を南向きに望んだのが写真-1⑤である。護岸は上部が直立、下部が傾斜構造を有しており、消波工が設置されていないことから、高潮位条件下では波の反射が起こりやすい構造を有していた。

大浜海岸での現地踏査時の写真撮影地点(St.6～St.9)を図-5(c)に示す。まず、写真-1⑥は背後地と海浜との境界に形成されていた浜崖を示す。浜崖前面には扁平なビーチロック片が運ばれてきていたが、その背後において上部をアダンに覆われた砂丘の基部には比高0.8mの浜崖が形成され、アダンの根が露出していた。ここでは縦断形が凹状であり、基部に安息勾配斜面が形成されていなかったことから、最近でも侵食が進んでいた。

その南30mのSt.7では最も侵食が著しく、浜崖の比高は1.8mにも達し、砂丘地が大きく削り取られていた(写真-1⑦)。この付近では浜崖の基部にビーチロック片が堆積しておらず、それらによる波の消波効果もなく、砂丘が直接海に面していたため遡上波が崖の基部に達して侵食が著しく進んだと推定された。さらにその南32mのSt.8では、海岸線近傍に建つ家屋の基部が1.4mも洗掘され、家屋の基礎が宙に浮いていた(写真-1⑧)。しかしその南側のSt.9では再びビーチロックの破砕片が海岸線奥のアダン林の前面まで運ばれてきており、それらがうず高く堆積していたためその消波効果によりアダンの生育している砂丘地は侵食されずに残されていた(写真-1⑨)。

奄美大島北西部の大浜海岸は、リーフに囲まれサンゴ礁起源の砂が堆積した海浜であるが、徐々に侵食が進んできた。同時に、突出部の南側隣接部ではビーチロックの露出と剥離が顕著になってきた。侵食の主因は、リーエッジ近傍からの有孔虫の遺骸やサンゴ片の供給量が徐々に減少してきたことと考えられるが、大浜・小浜海岸を分ける突出部にある遊歩道を囲む護岸が2016年に改築され、パラペットが造られたことも関係する可能性が高い。この地域での卓越波向はNNWと推定されるが、潮位が高い時に、この方向からの波が入射した場合、突出部の護岸のパラペットにより反射され、その影響が突出部の両側へと及んだと考えられる。突出部の護岸からの反射波により突出部両側の汀線が後退した結果、ビーチロックが波に曝されて破壊され、その破砕片が岸向きに運ばれたと推定される。長らく天然の砂浜海岸として奄美大島で有名であった大浜海岸では、このようにして天然の砂浜が消失し、ビーチロックの破

砕片により覆われつつある。今後の対策としては、突出部からの波の反射を低減するために突出部に沿って景観に配慮した消波施設を設置することが有効と考えられる。
