下水圧送管の効率的な調査手法の実証

野田康江・深谷 渉・岩崎宏和

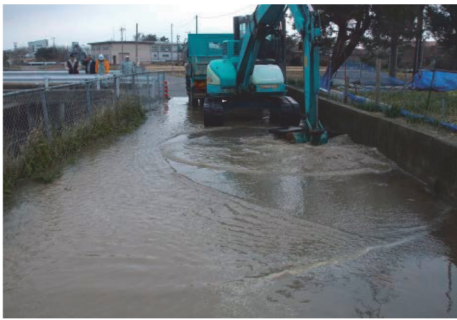
下水圧送管とは、上流端にあるポンプ施設から下水を圧力輸送するための施設であり、施設が損傷すると大規模な道路陥没や漏水事故につながる恐れがある（写真-1）。圧送管の途中にマンホールはなく、管内の負圧防止や空気溜まりの解消のために空気弁（一般的にはφ75mm）があるだけで、自然流下管で使用されている調査機材を挿入することができないといった技術的な課題があった。

写真-1 圧送管の事故事例

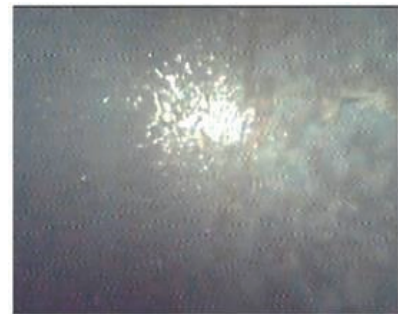
机上スクリーニングで動水こう配線より低い位置にあるため非腐食危険推定箇所と判断された箇所において、空気弁周辺の管内面の腐食状況を調査した。調査の結果、調査箇所では全線にわたり腐食は発生しておらず健全であり(写真-2)、机上スクリーニングで非腐食危険推定箇所となった箇所では、腐食の可能性が低いことを確認した。

写真-2 非腐食推定箇所の状況(異常なし)

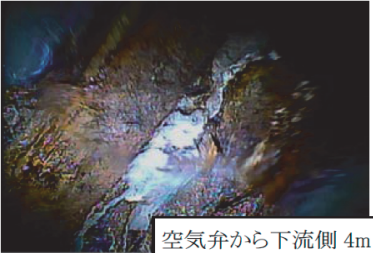
空気弁から下流側 4m

腐食危険推定箇所と判断された範囲内に布設されている内面エポキシ樹脂粉体塗装の異形管の腐食状況を調査した。調査を行った結果、直管(モルタルライニング)は激しく腐食していたが、同じ箇所に布設されていたエポキシ樹脂粉体塗装の異形管は健全であり(表-1)、腐食が発生していない(耐食性が十分である)ことを確認した。机上スクリーニングでは、内面防食方法がエポキシ樹脂粉体塗装の場合は、腐食危険推定箇所と判断しないこととされるが、この机上スクリーニングが妥当であることを確認した。

管内面防食方法	モルタルライニング (直管)	エポキシ樹脂粉体塗装 (異形管)
劣化度	Aランク(重度)	異常なし
内面状況
