横断歩道橋の長寿命化を目指して ～腐食再発防止の新たな対策とその効果～

右田隆雄・安波博道・中島和俊

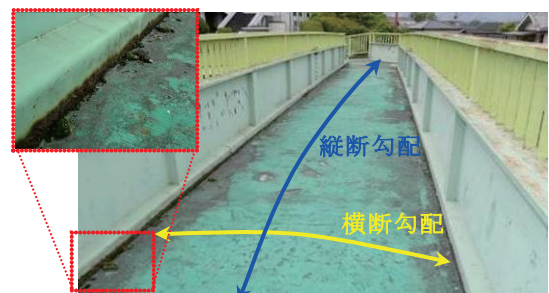
横断部と階段の地際部の損傷は、横断歩道橋の損傷のうちで最も多く見られる損傷と考えられる。横断部では、雨水を排水桝へ導くため、通路両側に設置されている鋼製地覆の地際部材が水路の一部として機能する。このため、床版コンクリートと地覆部材の隙間に歩道部全長にわたり腐食が生じ、部分的に腐食による孔が空く状態であった（写真-1）。同様に、階段部では踏面の排水勾配が不足し、踏面と蹴上げの境界部に滞水し、腐食による貫通孔が多く見られた（写真-2）。

写真-1 横断部補修前の状況

- ① 地際の立上り部にRc-Ⅰ塗装系を適用する。
- ② 腐食貫通孔は紫外線硬化型FRPシートで封孔する。
- ③ 地際の立上り部は樹脂モルタルで水みちを設け、雨水と長時間接する部位を無くす（図-1、図-2）。

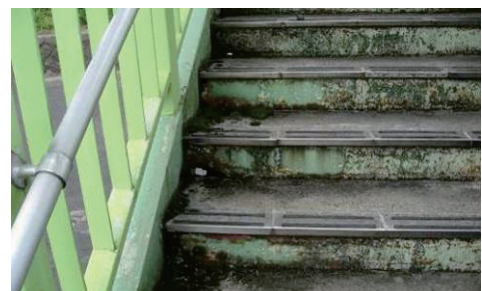
写真-2 階段部補修前の状況

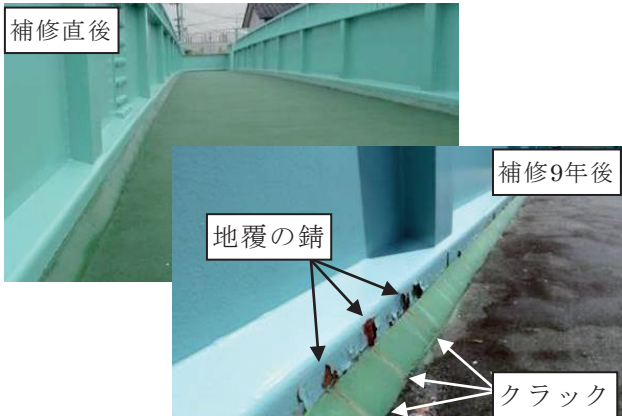
写真-3 横断部補修後の状況

上記対策の補修直後と9年経過後の状況を横断部、階段部についてそれぞれ写真-3、写真-4に示す。階段部は泥や苔等による汚染が目立つものの、塗膜の劣化や腐食の再発は見られず健全な状況であった。一方、横断部は樹脂モルタルに複数のクラックが生じ、同一箇所地覆部材の塗膜劣化や部分的な錆の発生が見られた。階段部に比べて横断部は変形量が大きく、樹脂モルタルの乾燥収縮によるクラックが大きく進展し、内部に雨水が浸入したことが原因と考えられる。階段部では良好な結果が得られていることから、耐久性・耐候性を持ちつつより変形追従性のある樹脂モルタルに替わる材料の選定が今後の課題と考えられる。

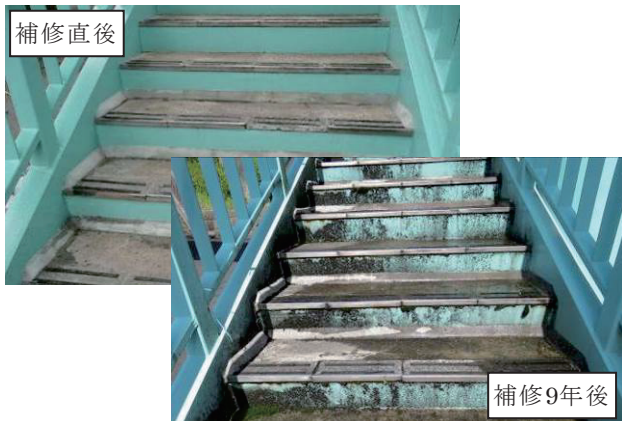
写真-4 階段部補修後の状況

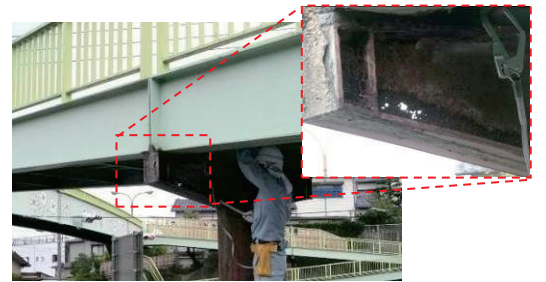
横断歩道橋の階段桁やスロープ桁の掛け違い部は、20mm程度の遊間をシール材で間詰めした構造となっている。しかしながら、シール材の劣化に伴う止水性能低下に加え、舗装パネル下に浸入した雨水や、そもそもシール材が設置されていない主桁自体の遊間から浸入した雨水が下部構造へ漏出し、大きな腐食損傷を生じている箇所が散見された(写真-5)。補修方法としては、腐食発生部位に対してRc-I塗装系を適用するとともに、下部構造の腐食損傷を抑制することを目的として、掛け違い部の遊間を防水シートやFRPシートによって塞ぎ、雨水の漏出を抑制する対策を講じた(図-3)。補修時と9年経過後の状況を写真-6に示す。止水対策として万全とは言い難く、現在も僅かに漏水が生じているが、横梁等に腐食の再発は見られず、一定の効果はあったと考えられる。

写真-5 スロープ掛け違い 支柱横梁の補修前損傷状況

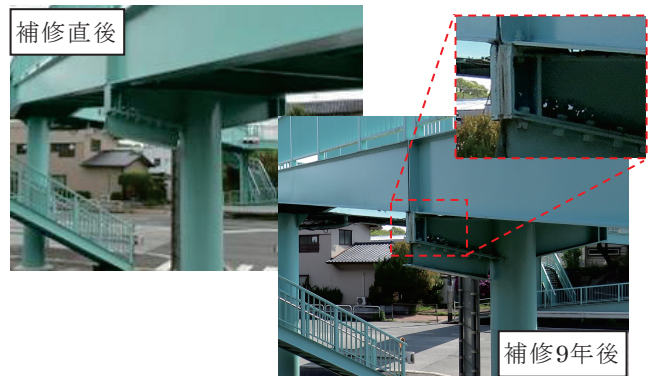
写真-6 スロープ掛け違い補修後の状況

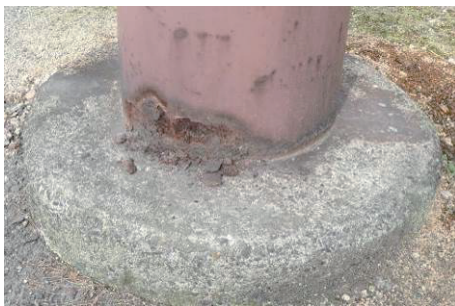
橋脚支柱基部では根巻きコンクリートとの境界部に大きな腐食が生じていた。上部構造からの漏水が直接垂れ流される支柱や、ペットの尿害を受けやすい位置の支柱に多く損傷が見られた（写真-7）。このため、上部構造からの漏水を抑制する止水対策を施すほか、ペットの乗り上がりと支柱基部への滞水を抑制するために、根巻きコンクリートの嵩上げと形状変更を行った。

写真-7 支柱基部の補修前損傷状況

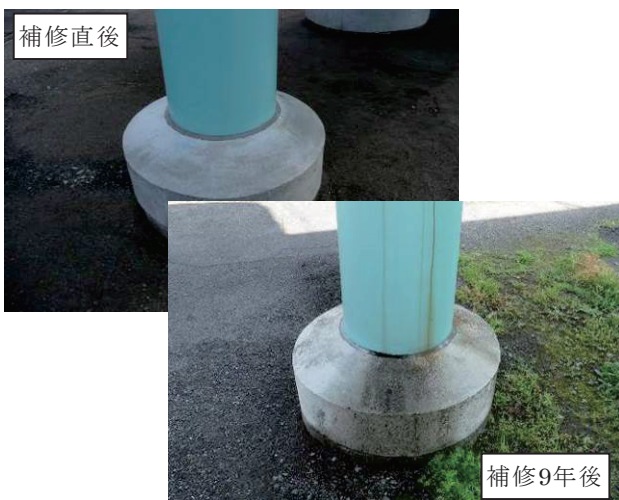
支柱基部の補修方法を図-4に、補修直後と9年経過後の状況を写真-8に示す。本方法で補修を行った全ての支柱が健全な状態を維持し、適切な補修対策であったと考えられる。

写真-8 支柱基部補修後の状況

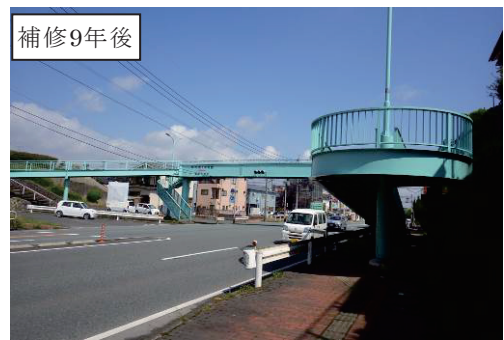
本橋では「2.補修対策の基本的な考え方」で示したとおり、前項までに例示した腐食発生部とその周辺の局所に対してRc-I塗装系を適用し、その他の塗膜劣化に留まっている部位には、Rc-III塗装系を適用した。Rc-I塗装系を適用した面積は191m²であり、本橋全体1378m²の約14%であった。補修から9年が経過した現時点においても腐食の再発は横断部の地際部にわずかに見られる程度であり、概ね期待した通りの健全性を維持し良好な景観を呈している（写真-9）。

写真-9 全体景観

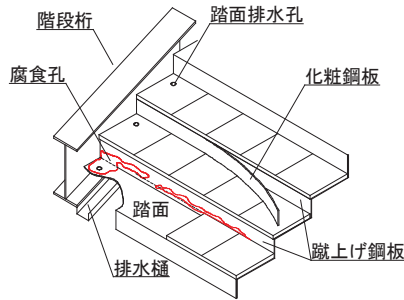
- ① 構造部材である本来の蹴上げ鋼板を覆い隠す化粧鋼板が点付け溶接により設置されていた。化粧鋼板は前回の補修時に腐食貫通孔の目隠しとして設置されたと思われる
- ② 踏面には排水孔が設けられ、主桁下フランジに沿った排水溝へ導水する構造であった

図-5 階段部の構造と損傷状況

このため、化粧鋼板と蹴上げ鋼板の隙間において蹴上げ鋼板の腐食が著しく進行し、また踏面の排水孔から適切に排水されなかった水により踏面鋼板に大きな腐食が進行していた。階段部の構造と損傷状況の模式図を図-5に、実際の損傷状況を写真-10に示す。

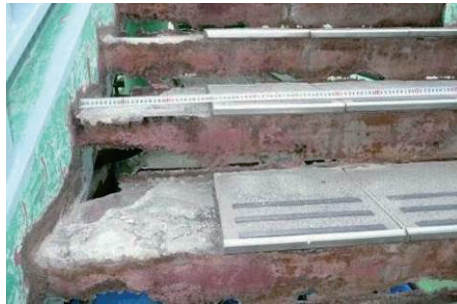
写真-10 階段部の補修前損傷状況（化粧鋼板撤去後）

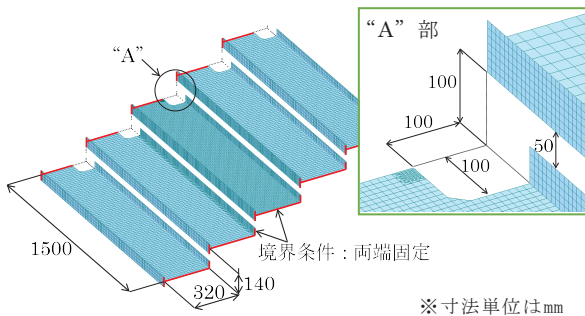
図-6 階段部解析モデル（損傷モデル）

先に示した西町歩道橋に比べて、階段部は大きな腐食損傷を受けていることから、構造的な補修要否をシェル要素を用いたFEM解析により照査した。載荷荷重は踏面に3.5kN/m²を全面載荷した。解析モデル（損傷モデル）を図-6に、解析結果としてミーゼス応力コンターを図-7に示す。

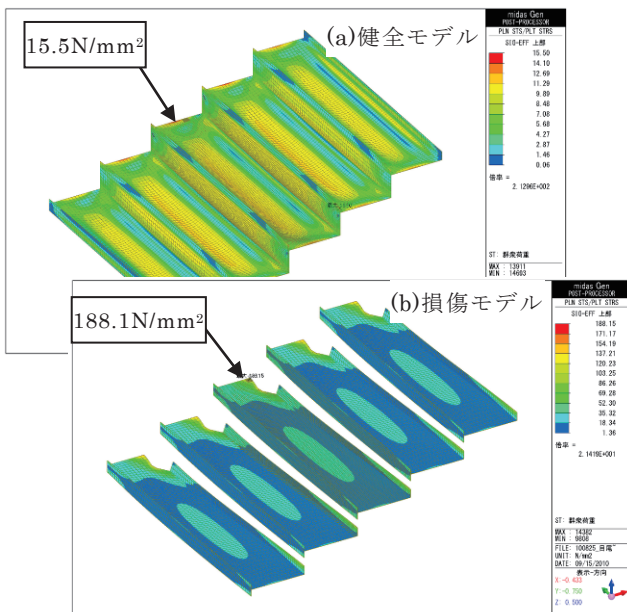
図-7 階段部解析結果（ミーゼス応力）

図のように、損傷モデルは健全モデルに対してミーゼス応力の最大値が約12倍となり、他方、踏面中央の変位量も約4.5倍になっているなど、腐食による構造系への影響が大きく現れていることがわかる。しかしながら、本モデルが腐食形状を詳細に反映したモデルではなく蹴上げ全幅が欠損したとみなす安全側の形状で解析していることや、階段桁との結合を剛結合とし固定端モーメントを大きく評価するモデル化を行っていることの割りには、損傷モデルにおいて応力集中箇所以外では概して100N/mm²以下に収まっている。また、応力集中部でも降伏応力（235N/mm²）以下に留まることなどから、損傷モデルにおいても構造安全性は保持されており、現時点で応力的な補修・補強は不要と判断した。

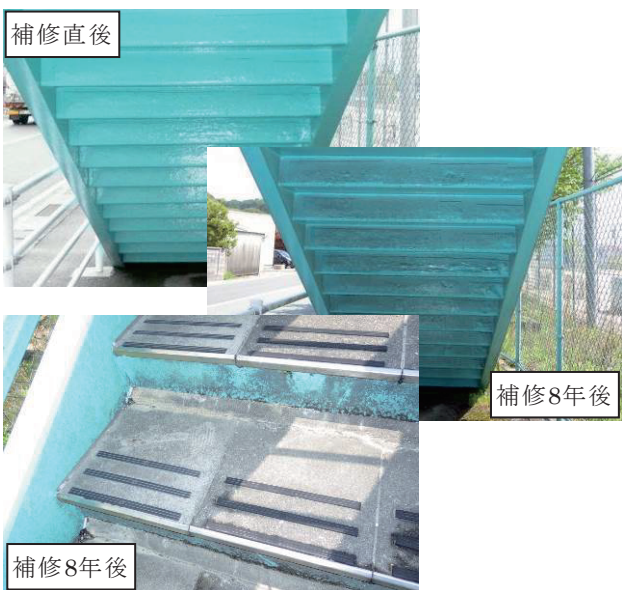
補修施工状況を写真-11に、補修直後と8年経過後の状況を写真-12に示す。FRPシート補修部の一部で僅かに膨れが見られるが、顕著な腐食の再発は見られず概ね健全な状態を維持している。

写真-12 階段部 補修後の状況

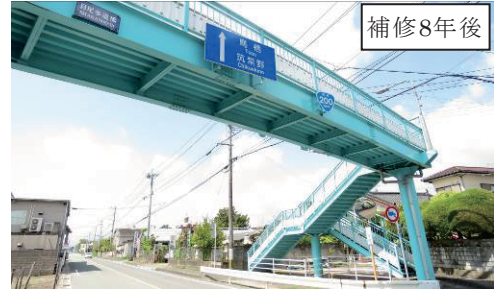
写真-13 全体景観

本橋では、階段蹴上げ部と横断部地覆部等の腐食発生部とその周辺の局所に対してRc-I塗装系を適用し、その他の塗膜劣化に留まっている部位にはRc-III塗装系を適用した。Rc-I塗装系を適用した面積は41m²であり、本橋全体553m²の約7%であった。補修から8年が経過した現時点において錆の再発は見られず、期待した通りの健全性を維持し良好な景観を呈している(写真-13)。
