コンクリート橋の電気防食工法における維持管理の課題 ～維持管理マニュアルの発刊～

西崎 到・石田雅博・山口岳思・佐々木 巖

Study on the Maintenance of Cathodic Protection for Concrete Bridges · Development of the Maintenance Manual ·

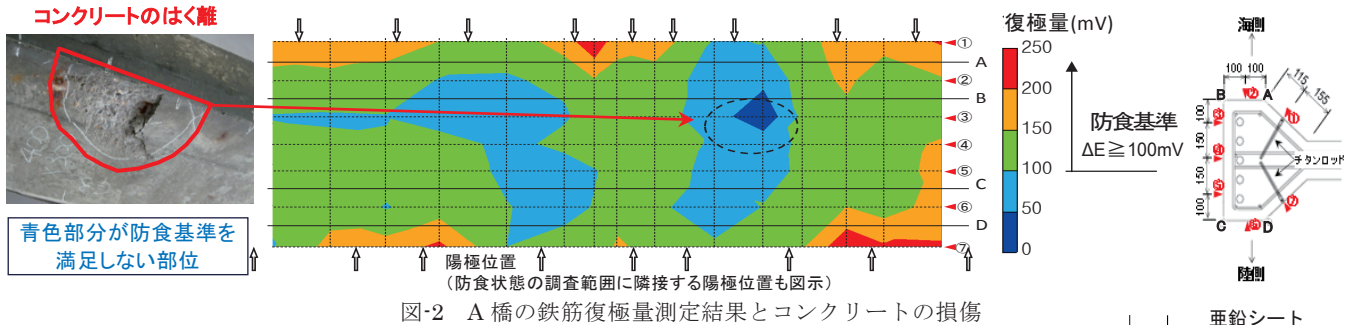
図-2 A橋の鉄筋復極量測定結果とコンクリートの損傷

外観観察では、一部の下フランジ下面に図-2に示すコンクリート剥落が確認された。損傷のあるこの桁における、鉄筋の自然電位と防食状態も図-2中に示す。復極量の調査結果では、防食基準を満たす100mV以上をおおむね示しているが、

損傷部付近では50mV未満であり、部分的な防食状態の不具合とコンクリート剥落が関係していると考えられる。この他、内部の配線に損傷はなかったものの、配管材の割れ等の付帯設備の不具合が認められ、これらについての点検や補修対策が必要と考えられる。

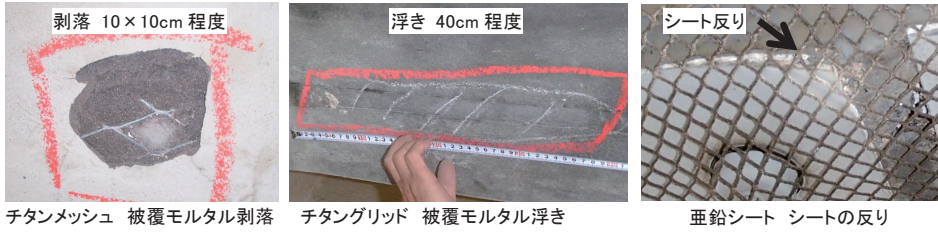
図-3 B橋の損傷状況

外観観察では、図-3に示すように各方式ともに被覆モルタルの剥落や浮きなどの損傷が発生していた。鋼材防食状態や表面電位分布の測定結果では、損傷部を含めて防食基準は確保されていたが、チタングリッド方式の被覆モルタル浮き部の補修を施したところ、補修前に比べ鋼材復極量が向上した（補修前:147mV⇒補修後:175mV）ことから、防食効果は少なからず低下しており、これが被覆モルタルに

何らかの影響を与えていた可能性も考えられる。

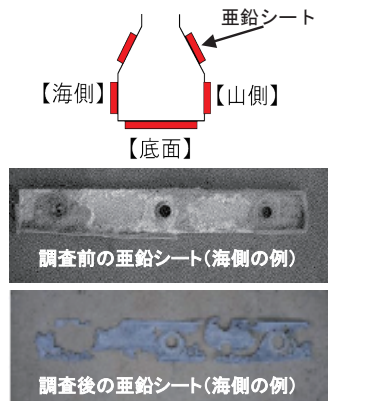
図-4 B橋の亜鉛シート

亜鉛シート方式では、コンクリート桁に設置された陽極材（亜鉛シート）の設計耐用年数は15年であったが、調査時点で約20年経過し寿命を超過していたため消耗量調査を実施した。その結果を図-4と表-4に示す。最も消耗している箇所は塩害環境の厳しい下フランジ底面であり、陽極材がほぼ消耗している状況であった。

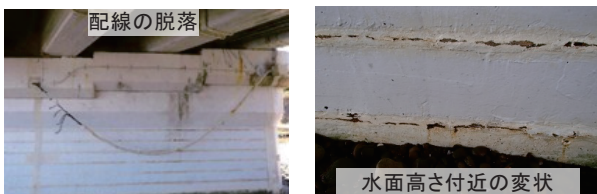
図-5 C橋の損傷状況

C橋は、線状電極のチタンリボンメッシュを適用し、桁だけでなく、床版および干満部を有する橋脚も防食対象とされている。外観観察では、水面高さ付近での陽極露出やモルタル変色が確認された。このため、湿潤部での特性を通電状態とあわせて調べた。

調査の結果、電気抵抗が低くなる水面付近以下の電流量が大きくなるのが通電試験から確認された。さらに過去の点検結果では、図-5に示すように橋脚部の配管材が脱落したとの報告があった。このため、当該橋脚が不通電となり、同一回路にある別の橋脚に約2倍の電流が供給されていた。関連やメカニズムについては現時点で不明であるが、電流量に異常

が認められた部位にモルタルの劣化が表れやすい傾向があるようであった。

この調査から、湿潤環境への電気防食の注意点としての通電回路分けや維持管理における通電状態確認が重要であるものと考えられる。
