樋門等のひび割れ補修工法検討の取組

島田正義・難波郁夫・武田貴子

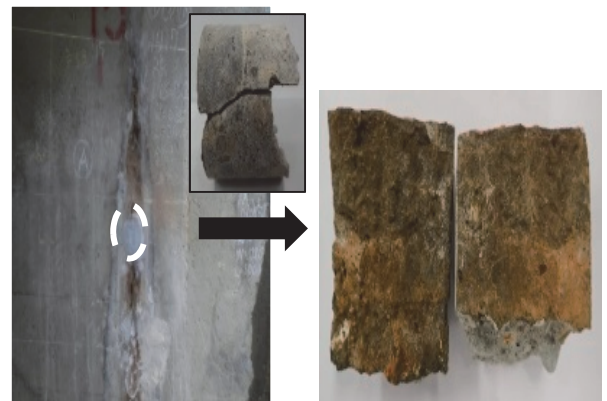
平成25年以降樋門等の補修が進められてきているが、補修後の点検において、漏水等の再劣化が多く確認されている。既存補修箇所のコア採取による状況を確認した結果、ひび割れ内部に注入材が十分に充填されておらず、また、写真-1に示すようにひび割れ面にさび汁などの堆積物が多く付着している場合は、既設コンクリートと注入材との密着性・接着性が低下することが懸念された。

写真-1 錆汁が発生しているひび割れ面

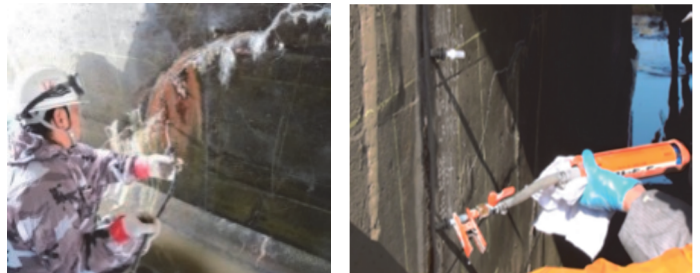
写真-2 補修工法名の設定

高圧注入工法A（疎水性ウレタン）

高圧注入工法B（親水性ウレタン）

高圧注入工法C（無機系材料）

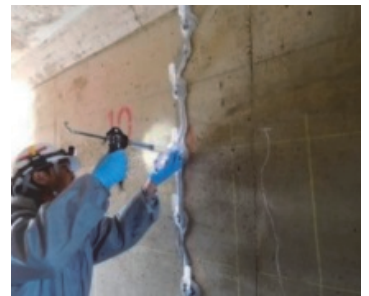
低圧注入工法（エポキシ樹脂材）

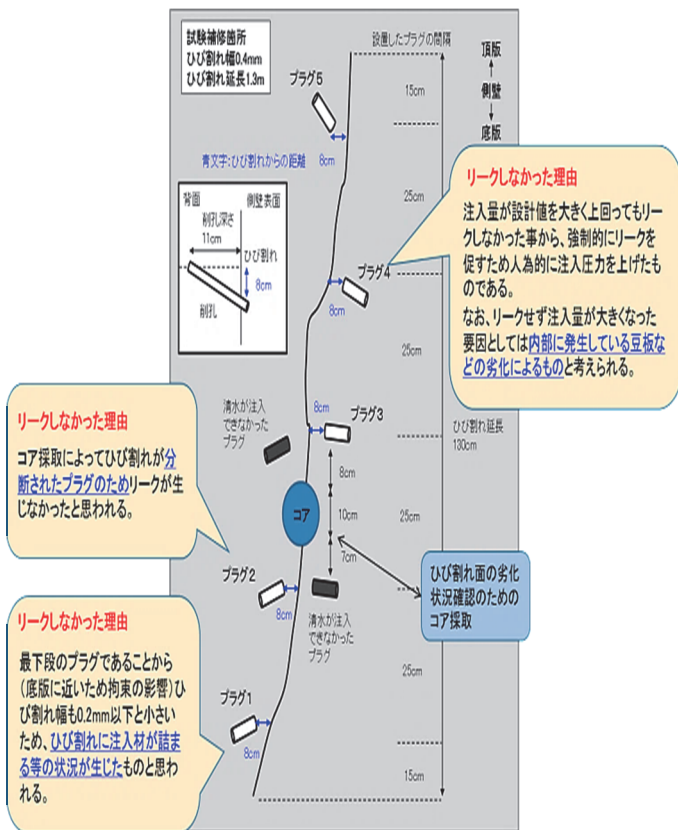
-7に示す。高圧注入工法では、下部のプラグから順番に注入を開始し、上部プラグから注入材がリークすることによって、注入完了と見なすが通常であるが、試験補修箇所においては、5つのプラグのうち3つのプラグで注入材のリークが確認できなかった。

- (1) 注入圧力、注入量が基準を満たしているがリークが発生しない場合の対応
- (2) 注入量が設計注入量を大幅に超過することが想定される場合の対応
- (3) 再注入の判断基準の明確化が必要

図-7 高圧注入工法Cの試験補修結果
