# オイルショック時に使用された硬質瀝青管の布設実態と特性

野田康江・深谷 渉・岩崎宏和

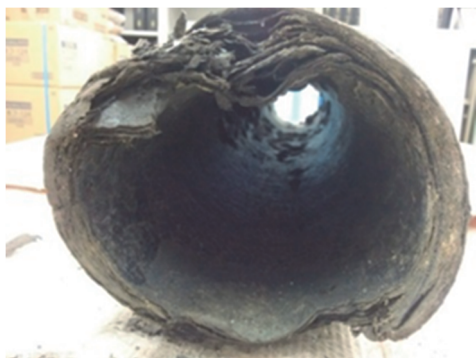
写真-1 硬質瀝青管

昭和40年代のオイルショック時、陶管の入手が困難であったため、当時入手できる材料から製造された硬質瀝青管（写真-1）が、一部の自治体で主に下水道取付管として採用された。硬質瀝青管とは、紙製パイプにコールタールを含浸させ防水性を持たせた管である。黒色をしており、カタログ上では鉄筋コンクリート管と同程度の強度を持つとされている。オイルショックから40年以上経過した現在、硬質瀝青管には防水性低下による水ぶくれ、破損、閉塞が発生しており、問題となっている。

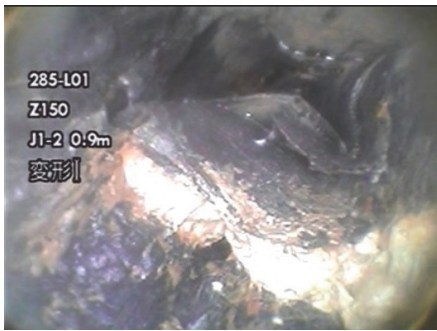
硬質瀝青管に発生している不具合で最も多いのは閉塞（写真-2）であり、次いで破損であった。長年の使用により管の防水性が失われ、水ぶくれが発生し、水ぶくれによる管の閉塞や強度低下が起きていると推測される。しかし、不具合が発生しているのは污水管として使用されている硬質瀝青管であり、雨水管ではこれら不具合の発生事例は少ないようである。污水特有の成分や温度が硬質瀝青管の劣化を促進していると考えられる。

写真-2 閉塞した硬質瀝青管

自治体の対策としては、更生よりも布設替えが多かった。更生が少ないのは、水ぶくれにより更生時にシワや断面縮径が生じ、十分な強度や流下能力が得られない可能性があるためと考えられる。

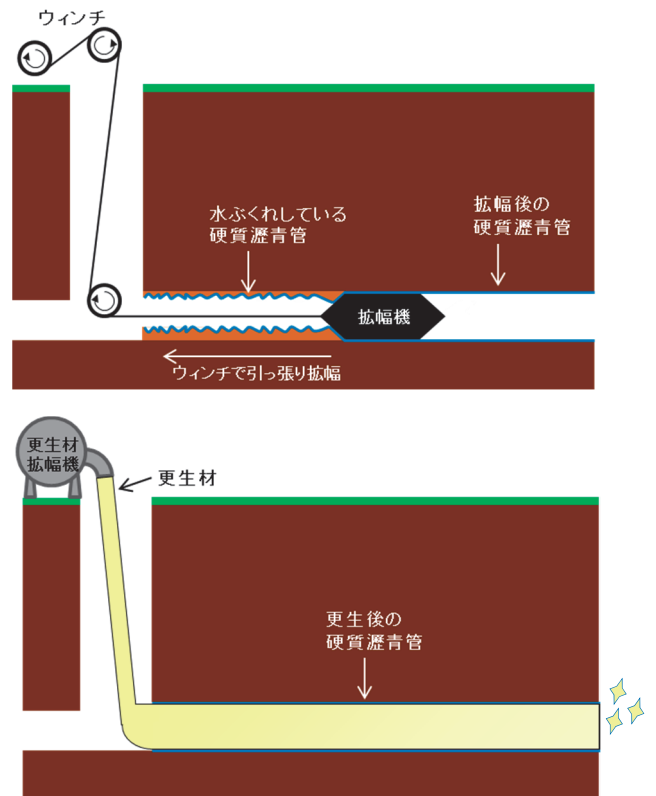
図-1 海外の硬質瀝青管の更生イメージ (上：拡幅、下：ライニング)

海外での対策は、日本と同様に布設替えか更生であるが、更生が推奨されている。海外には、管を拡幅後に更生するという工法（図-1）が存在するため、水ぶくれや閉塞等が発生していても問題なく更生が可能なようである。

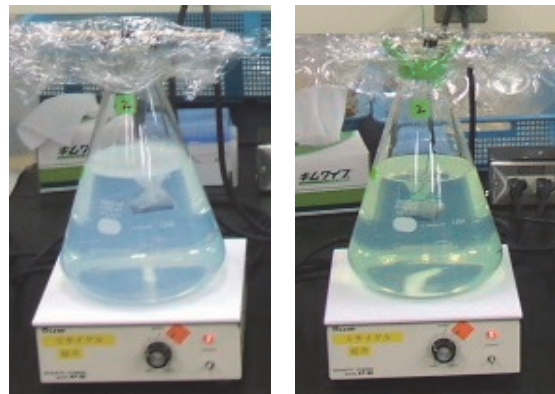
試験後の試験片は、洗剤濃度の違いによる外観、硬さの大きな変化はなかった。試験後の試験片の残存コールタール含有率は、どの濃度でも大きく変わらなかった（表-4）。これは、界面活性剤の「洗浄力はある一定の濃度で頭打ちになり、それ以上は変化しない」という特徴のためであると考えられる。試験前のコールタール含有率を表-3の64.5%とすると、1ヶ月で約20%ものコールタールが溶出したこととなる。洗剤によるコールタールの溶出は、試験後の洗剤液が黄色く変色（写真-3）していたこと、試験後の0.1%、1.2%洗剤液から油のような臭いがしていたことから推測できた。なお、コールタールの溶出速度の把握、水温等による影響については、さらなる調査が必要である。

写真-3 試験前後の洗剤液の変化（洗剤濃度1.2%）  
（左：試験前、右：試験後）
