河川用ゲート設備におけるステンレス鋼の腐食実態

田中和嗣* 村松敏光**

The Condition of the Corrosion of the River Gate Using Stainless Steel

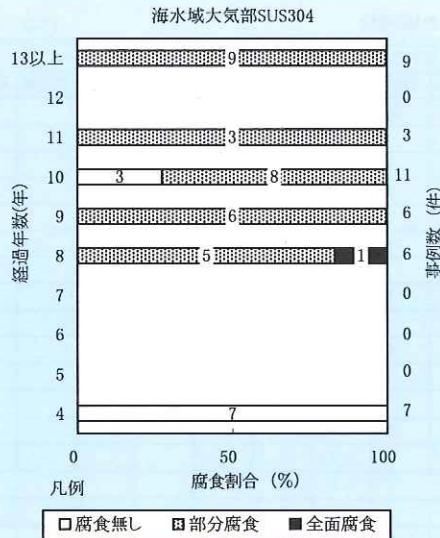
図-6 経過年数-腐食割合 (海水域大気部 SUS304)

図-6より、海水域の設備で常時大気部にある部位においては8年経過した全ての事例で腐食が発生している。また、8年以上経過した部位において、10年経過した事例の一部で腐食なしとの報告はあるものの、ほぼ全ての部位で何らかの腐食が発生している。一方、図-7より、海水域の設備で常時水中部にある部位においては、11年経過した事例で腐食が発生しているが、9年では全く腐食していない。このことから、水中部より大気部の方が腐食が発生しやすいことがわかる。一般に、海洋においては海水中より大気中の方が腐食が発生しやすいといわれており、この調査から同様の傾向が河川用ゲート設備においても存在することがわかる。

そこで、河川用ゲート設備への適用実績の多かったSUS304の適用部位のうち、扉体の主な部位についての腐食発生傾向の検討結果から、点検・維持管理方法として、次のことが考えられる。第1に、河川用ゲート設備の水中部分の点検は水中作業となるため、実施されることが少ないが、常時水中にある部位より、大気中にある部位の方が腐食が発生しやすいことから、大気中にある部位の点検結果によって、水中にある部位の腐食発生状況を予測し、機能の信頼性を確保できる可能性があると考える。第2に、多くの場合、単一河川の複数の河川用ゲート設備を同一の管理者が点検・維持管理を行っているが、単一河川にある複数設備の点検作業を、より河口に近い設備に重点をおき実施することで、全ての設備を逐一的に点検する以上に信頼性確保の効果をあげることが可能であると考える。

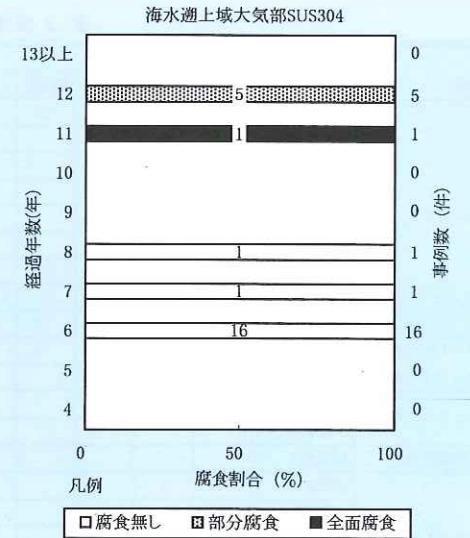
図-8 経過年数-腐食割合 (海水遡上域大気部 SUS304)

また、海水遡上域の設備で常時大気中にある部位では、12年経過した全ての事例で腐食が発生しており、1事例しかないが、11年経過した事例で

も腐食が発生している。一方、常時水中部にある部位では、11年経過した事例のほとんどで腐食が発生しておらず、12年経過した事例でも、腐食なしとしが1件、部分腐食の発生が1件ある。このことから、海水域ほど明確ではないが、海水遡上域においても海水域と同様に水中部より大気中部の方が腐食は発生しやすいようである。

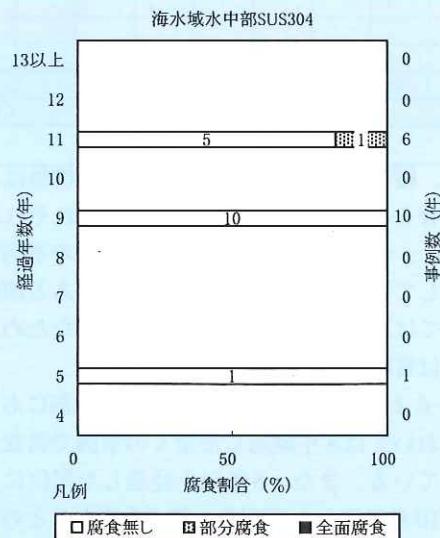
図-7 経過年数-腐食割合 (海水域水中部 SUS304)

さらに、海水域と海水遡上域の腐食発生を比較した場合、図-7と図-9の水中部の部位の11年経過した事例の比較から、海水遡上域の方が海水域よりも若干腐食しにくいことがわかる。
