トラス橋床版埋設鋼部材腐食調査への超音波探傷法の適用

小林章宏* 中野正則** 安波博道*** 市川和臣**** 中島和俊*****

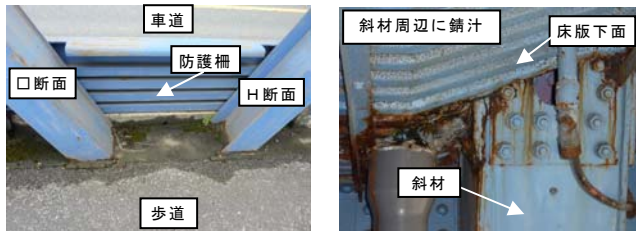
写真-2 トラス斜材埋込部と床版下面側の腐食状況

トラス斜材はRC床版に埋設されている構造であり（写真-2左）、床版下面側には錆汁が見られる（写真-2右）ことから、コンクリート埋設部での腐食進行が懸念されている。

米原跨線橋では延命化対策の一環としてトラス斜材を露出させる工事を予定しているが、腐食進行の程度による緊急性と、床版コンクリートはつり作業時における特別な仮設設備の要否を判断することを目的とした腐食損傷の検出を行うことから、本橋における損傷程度の検出目標を「板厚の1/2以上」とした。

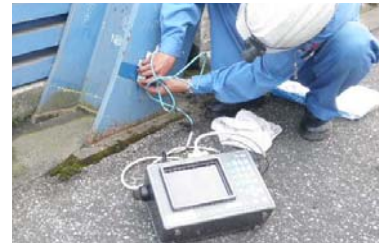
写真-3 超音波探傷状況（H断面フランジ）

- ① 部材の傾斜に関わらず探触子の走査方向は、常に部材軸直角方向とする（写真-3参照）。
- ② 探触子に近い距離では腐食を検出できないエリアが存在するため、地際から最低100mm離れた位置から測定する（図-5参照）。

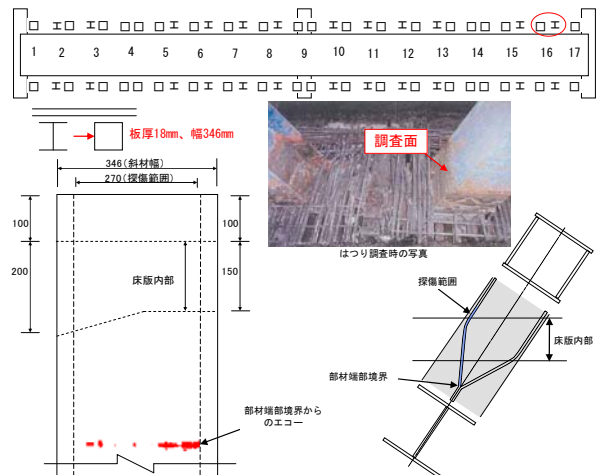
図-10 超音波探傷試験結果の例(1)

過年度に斜材周辺のはつり調査を行い、腐食が軽微であった部材の探傷結果を図-10に示す。床版埋設部からのエコーは検出されなかった。一方、ここでは部材端部境界からのエコーが検出された。

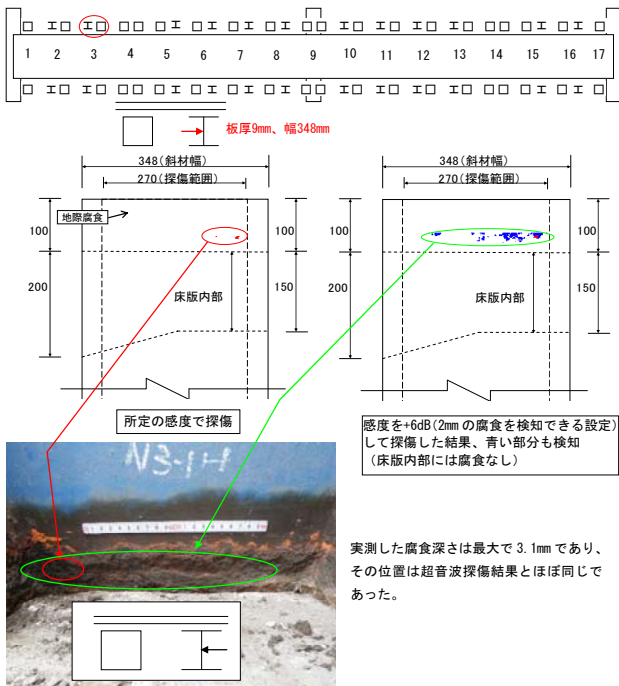
図-11 超音波探傷結果の例(2)

所定の感度で地際付近にエコーが検出された例を図-11左に示す。実測腐食深さは最大3.1mmであり、位置は超音波探傷結果とほぼ同じであった。また、感度の確認のため、感度を+6dB(2mmの腐食まで検出可能)した探傷結果を図-11右に示す。再探傷では地際付近により広範囲のエコーが現れており、感度を上げた場合には浅い腐食にも反応していることが分かる。ただし、再探傷でも床版埋設部からのエコーは見られなかった。

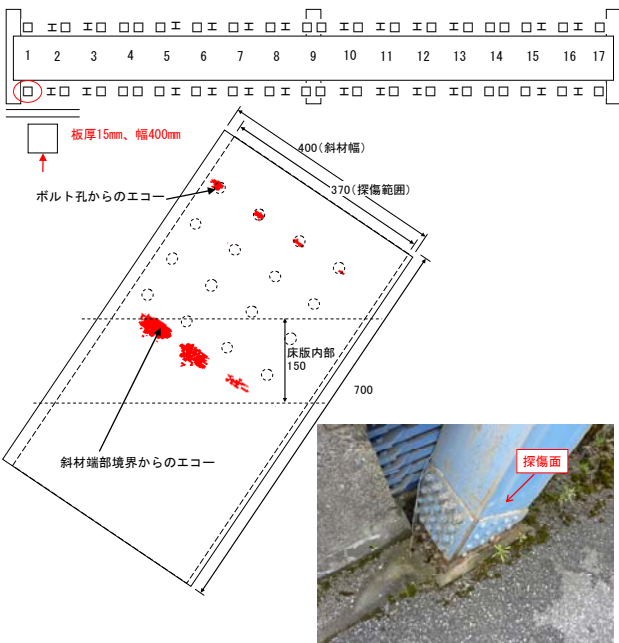
図-12 超音波探傷結果の例(3)

高力ボルト(M22)用の孔が開いた部材の探傷結果を図-12に示す。探触子に最も近いボルトの位置をほぼ正確に検出できていることがわかる。また、(1)と同様に部材端部境界からのエコーも検出している。

これらを踏まえて、探傷は正しく行われており、床版埋設部に深い腐食はないことが検証できた。
