## 茨城県の津波災害状況に基づく2, 3の考察

宇多高明\* 松浦健郎\*\* 酒井和也\*\*\*

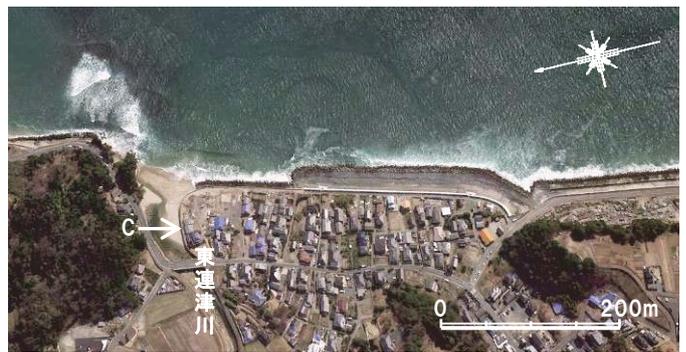
茨城県日立市の小木津海岸(図-1参照)では、地区の南側半分では護岸の嵩上げ工事が完了し仮設道路が残された状態で津波が襲来したが、北側半分ではまさに工事が始められる直前に地震津波を受けた。とくに海岸の北端に流入している東連津川河口から遡上した津波により被害が出た。また、東連津川の堤防は直立構造であり、海岸堤防のように三面張り構造でなかったために堤防の裏側で越流による洗掘も起きた。一方、茨城県北部、高戸岬の北4.5kmでは塩田川が流入するが、河口付近の海岸は足洗海岸と呼ばれている。図-2には2011年3月12日撮影の塩田川河口周辺のGoogle画像を示す。塩田川河口は汀線からその沖合に岩礁が分布しているためそれらによる波の遮蔽効果があり、このため舌状砂州が発達している。2011年3月11日に発生した津波では、河口部にある家

図-1 小木津海岸と東連津川河口の空中写真  
(2011年3月29日撮影)

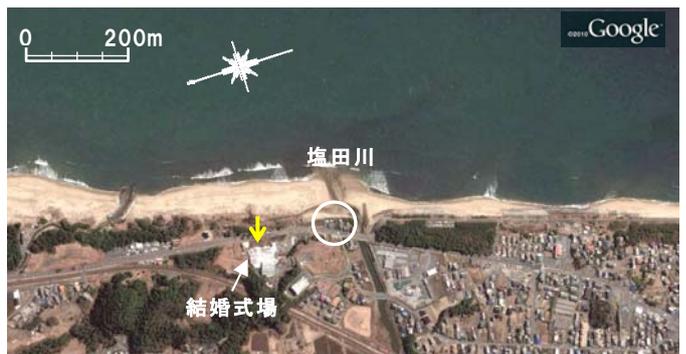
図-2 塩田川河口周辺のGoogle画像  
(2011年3月12日撮影)

屋（図-2の○印）は浸水を免れたが、河口の北200mに位置する結婚式場（図-2の矢印）は浸水し大きな被害が出た。その差異をもたらしたのは護岸の有無であった。これらの2海岸における津波災害の状況を調べるために2011年4月12日に現地踏査を行った。現地踏査では災害状況を写真に記録するとともに、レベルを用いて津波痕跡高の測定を行った。

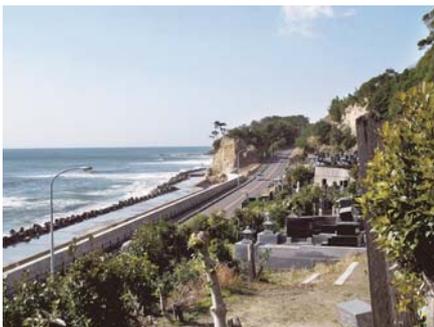
日立市の東側は海食崖で切られている。しかし海食崖は河川が流入する場所では所々切れており、狭い低地が発達している。小木津海岸もそのような低地にある海岸である。この海岸では、従来から冬季風浪により越波が著しかったため護岸の嵩上げが進められていた。写真-1は、海岸背後の高台から南向きに海岸を撮影したものであるが、市道に沿って延びる護岸（天端高T.P.6.0m）では津波の越流はなく、被害もなかった。一方、北側では被害が出た。北側の海岸状況を写真-2に示すが、ここでは新設の護岸が湾曲して延び、その海側には消波ブロックで防護された仮設の工事用道路があった。市道脇では工事用道路が延びているため護岸が未施工であったため、津波はこの開口部か

写真-1 小木津海岸南部の状況

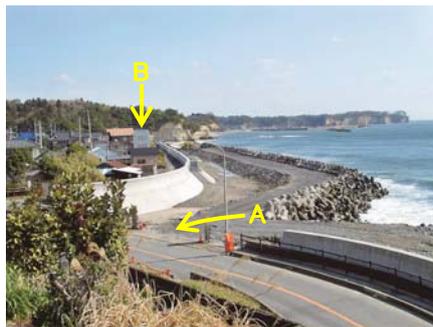
ら矢印Aのようにして陸地に侵入した。しかし護岸新設箇所では前面に残された仮設道路により二重に守られたため津波の直接的侵入は防がれた。

写真-2 小木津海岸北部の状況と新設護岸

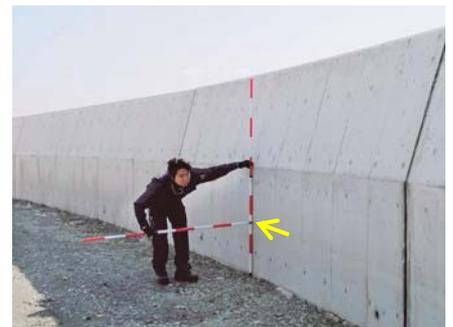
護岸の内側に沿って北側へ移動すると、護岸の裏側に浸水痕跡（写真-3の矢印）が見られ、浸水深は約0.5mであった。海水は護岸を超えて侵入したのではなく、護岸未施工域から写真-2の矢印Aのようにして侵入したものである。写真-4は、写真-2にBで示す新築の家屋であるが、地上げされた地盤上に建てられたため全く被害はなく、コンクリート壁に約0.3mの浸水深が見られたのみであった。このように新設された天端高T.P.6.0mの護岸とその前面に残された仮設道路はこの地区に襲来した津波に対して非常に効果的であった。

写真-3 新設護岸の背後に残された浸水痕跡

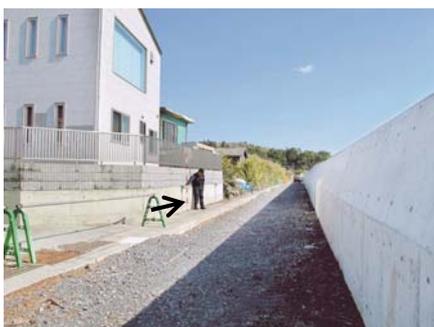
写真-4 新築家屋の塀に残された浸水痕跡

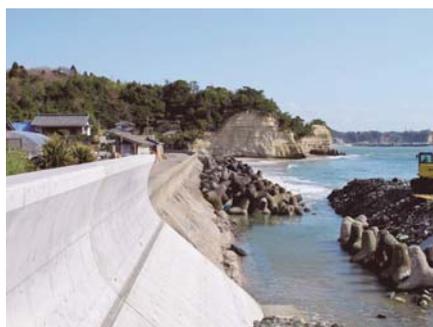
しかし残念なことに護岸の新設部は北部で切れていた（写真-5）。このため北部では著しい被災を蒙った。護岸端部から南向きに撮影したのが写真-6である。護岸端部での新旧護岸の高さの差は1mである。天端高がT.P.5.0mの旧護岸から北向きに望んだのが写真-7であるが、北部では護岸の高さが低だけでなく、護岸前面に小規模な消波工が置かれたのみであった。このため津波は容易に護岸天端を越流した。また海岸の北端に流入する東連津川へ侵入した津波は河川を遡上して河川堤防を越流して堤内地へと侵入した。写真-8、ま

写真-5 新設護岸と旧護岸

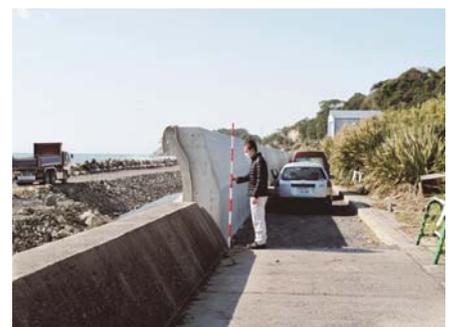
写真-6 新旧護岸の端部比較 (護岸高の差は1m)

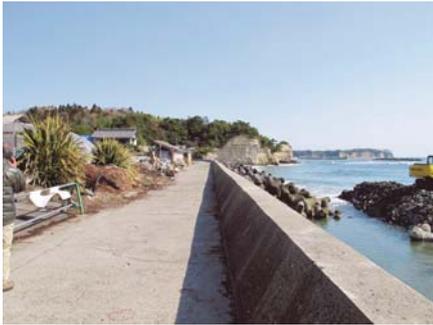
写真-7 津波の越流のあった旧護岸区域

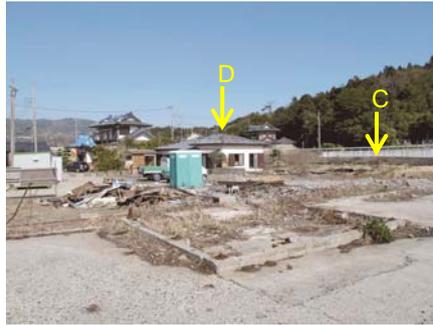
写真-8 津波による被災区域

たは図-1の矢印Cが河川堤防である。越流した津波によりDで示す家屋は一階が激しく破壊された。東側から家屋を望むと写真-9のように河川堤防側から津波の作用を受けていた。ここで観測者が立つ位置は、海岸堤防の巻き込み部分と河川堤防との境界線である。海岸堤防が三面張り構造を有しているのに対し、河川堤防は直立構造を有している。堤防背後に水たたきがないため写真-10のように堤防の倒壊は免れたものの、越流による洗掘が起きていた。

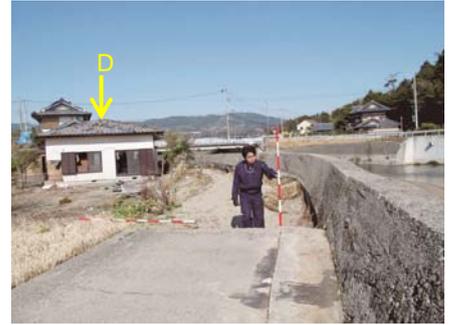
写真-9 海岸堤防と河川堤防の接点で見られる堤防の落差

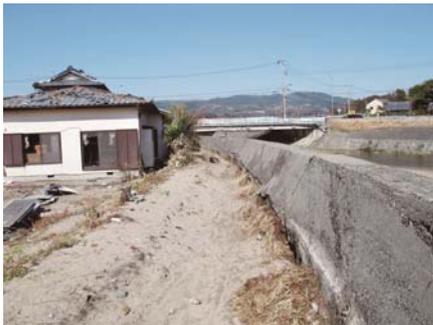
写真-10 河川堤防の背後での洗掘

また、津波は河川を遡上し、北側の旧海岸堤防と同じ天端高であった河川堤防を越流して堤内地へと流入した。その際、海岸堤防と異なり河川堤防が水叩きを持たない直立構造であったために堤防の背後が洗掘された。洗掘による堤防の倒壊は

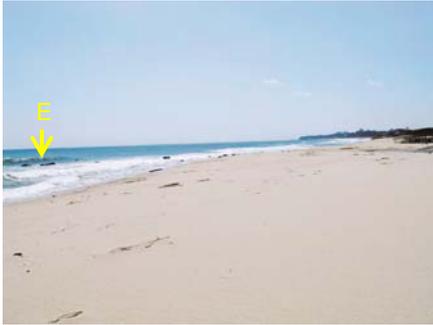
踏査当日、塩田川河口付近で撮影したのが写真-11である。左端の矢印E付近に散在するのが塩田川河口沖の岩礁である。この付近は2010年5月30日にも踏査を行ったが、そのときと比べて砂の堆積が良好であった。少なくとも津波によって侵食が起きた形跡はなかった。汀線から陸側を望むと、写真-12のように天端高がT.P.5.0mの護岸で囲まれた家屋があったが、これらの家屋は被災しなかった。この護岸を陸側から望んだのが写真-13である。護岸の基部に白い部分が現れているのはこの付近で地盤沈下があったためと考えられる。写真-13の位置から反転し、北向きに護岸を撮影した写真-14によれば、護岸の背後地盤が約0.4m沈下していた。また、この護岸は前方で切れていた。護岸の端部を護岸の法線方向に撮影

写真-11 砂の堆積した塩田川河口部

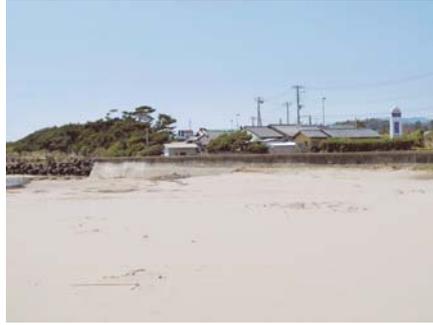
写真-12 河口に隣接するにも係わらず被害のなかった家屋

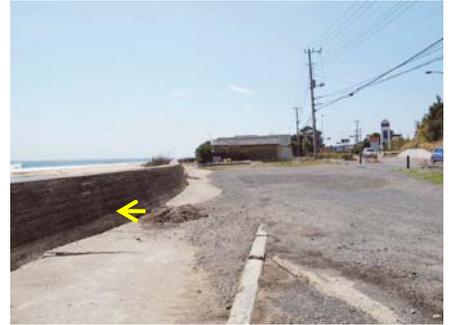
写真-13 足洗海岸の護岸背後の地盤沈下(南部)

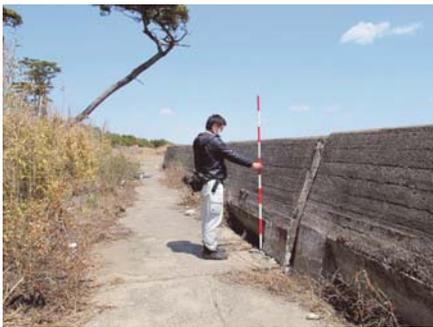
写真-14 足洗海岸の護岸背後の地盤沈下(北部)

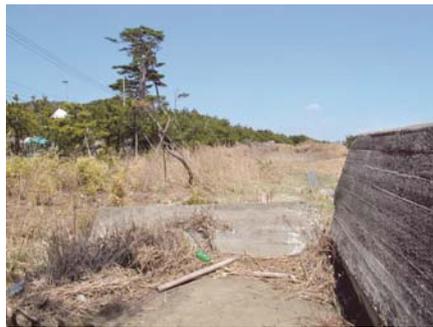
したのが写真-15、海側から撮影したのが写真-16である。写真-14と考え合わせると、この無堤地区では護岸の天端下1.4m(T.P.3.6m)が地盤高となっていた。このため津波は護岸の端部から陸側へ侵入し、写真-16の背後に見える結婚式場へと侵入した。図-2に示したように塩田川河口の北側付近では前浜幅が約75mあり、その背後の松林とあわせて十分な波浪減衰が起これば考えられるため無堤地区として残されていた。このため陸へ侵入した津波は国道6号線を横切り、歩行者用防護柵をなぎ倒して陸側へと侵入し、大量のゴミを道路路面へと運び込んだ。写真-17に示すゴミは津波によってもたらされたものである。道路を挟んで結婚式場の建物の側壁には0.5mの浸水深が残されていた(写真-18)。その標高はT.P. 4.3mであった。

写真-15 護岸の北端部

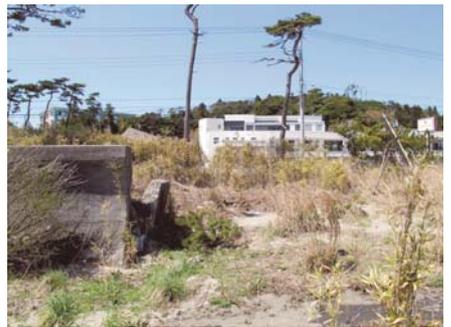
写真-16 護岸端部から浸水した結婚式場を望む

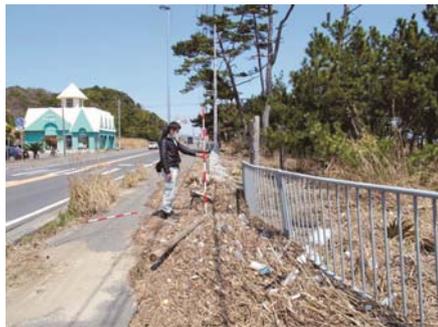
写真-17 国道6号線の歩道に溜まった漂着物

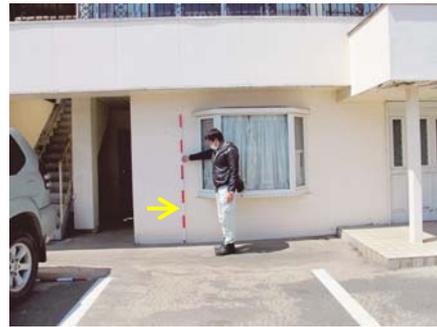
写真-18 結婚式場の壁に残された浸水痕跡
